# 上海黄浦“3·12”“海港特 001”轮人员伤亡事故 调查报告

2015年3月12日约1800时，SG集团WL有限公司GCWL分公司所属驳船“海港特001”在黄浦江国际客运码头5号泊位修理绞缆机配电板过程中发生人员伤亡事故。事故导致其外聘修理人员一人死亡，构成其他水上交通一般等级事故。

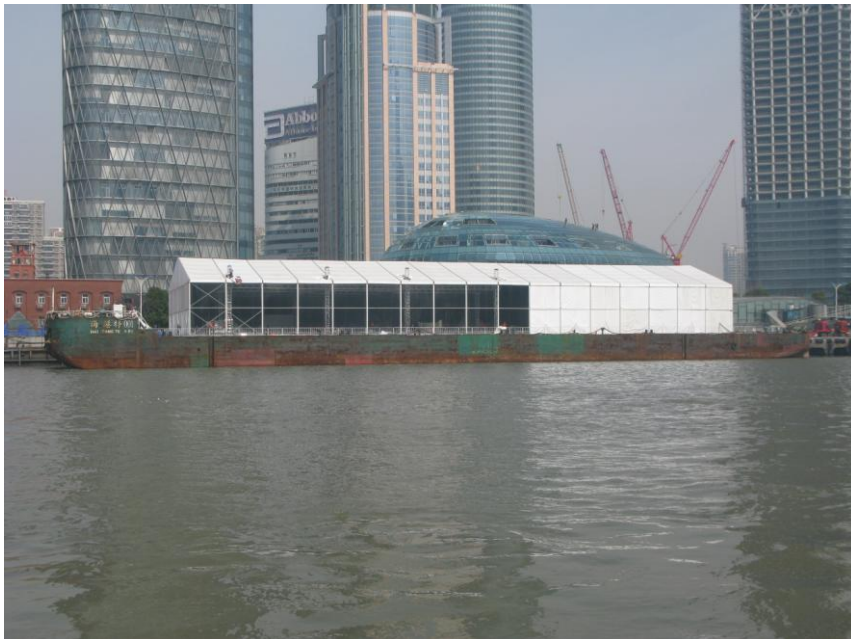
图1：“海港特001”驳船照片

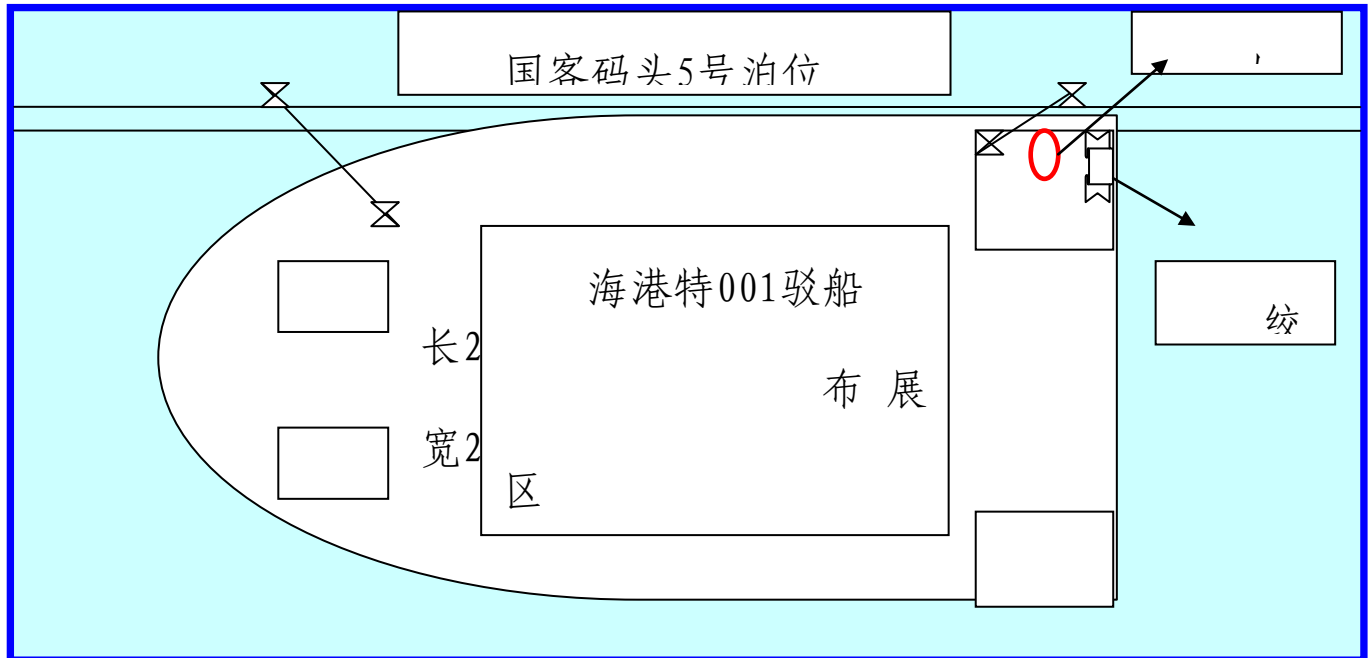
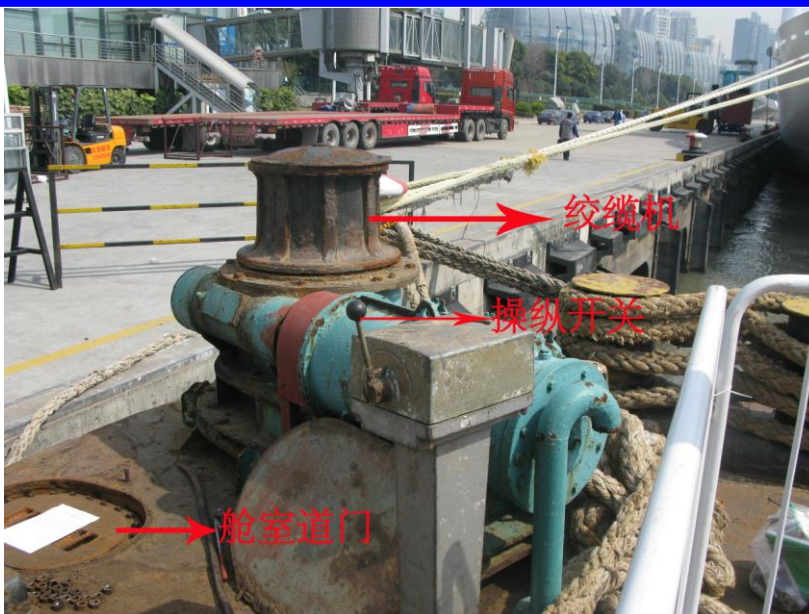
“海港特001”轮驳船总长118米，无动力，涉事绞缆机舱室位于该驳船船尾右侧，在甲板上一椭圆形道门（长：0.7M，宽：0.44米）进出，再无其他开口，道门下有一部垂直钢爬梯（5级踏

图2/3： 驳船靠泊及船尾右舷绞缆机布置情况

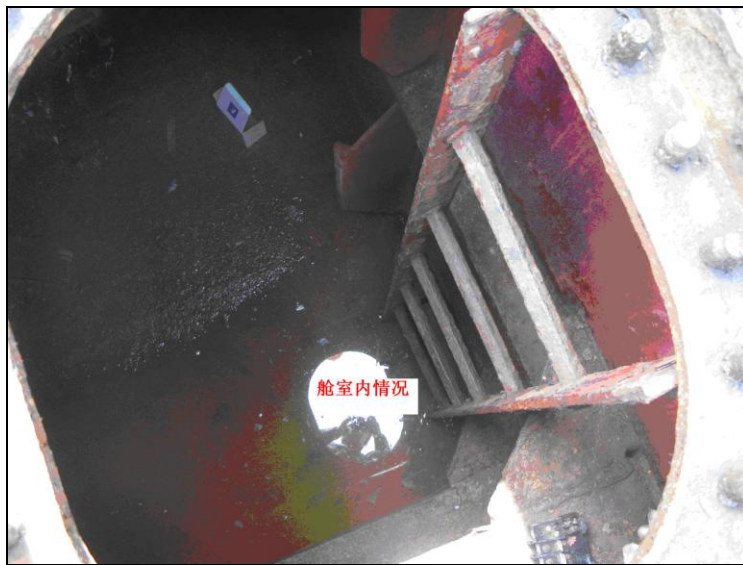
体。舱室尺寸长：2.9米，宽：2.4米，高：1.8米，面积约为6.96平方米，体积约12.5立方米。舱室内只设有绞缆机配电箱，没有发现舱室内有油路或气路穿过。该舱室相邻舱室为压水舱，没有油路或气路经过。

图4：道门打开后舱室内情况

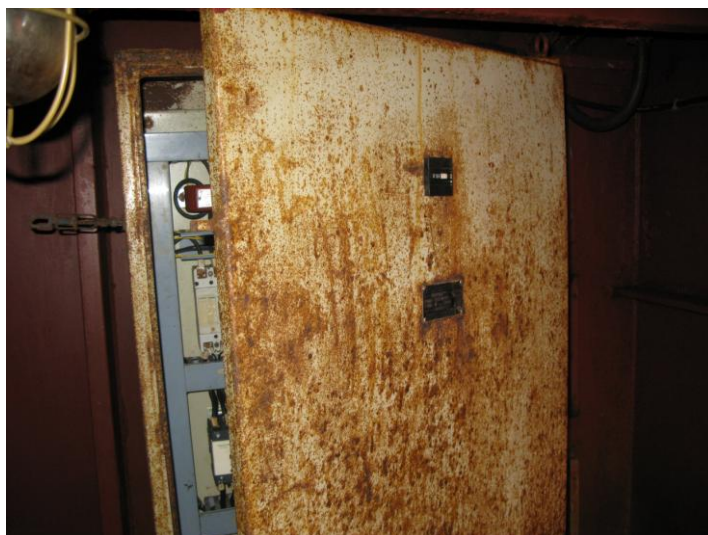
图5：舱室内绞缆机配电箱照片

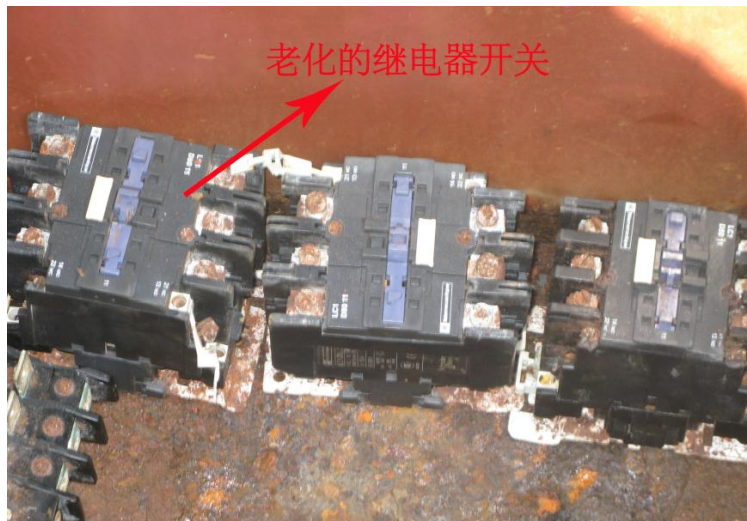
3月11日，公司聘请SHCH船务工程有限公司修理人员登轮进行检查和修理。3月11日下午，修理人员邓某某等三人登轮，打开该舱室道门后进入。检查绞缆机配电板后发现三个继电器开关老化，需要更新。但是由于没有带够备件，没有进一步修理后离开。

图6: 更换的旧继电器开关

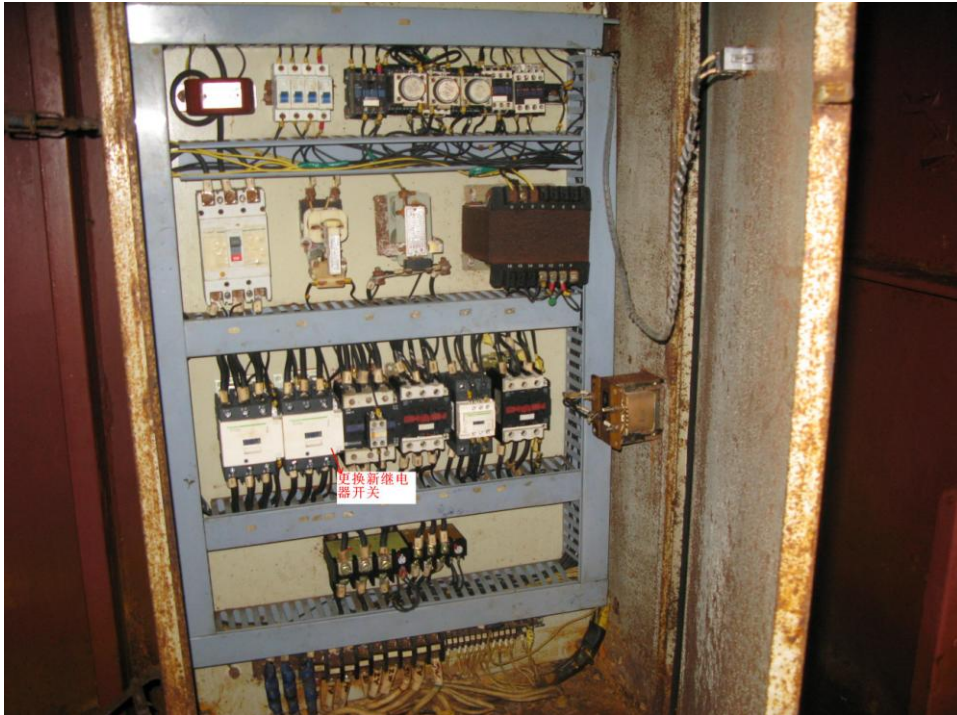
图7: 换新后的继电器开关

3月13日，黄浦海事局调查人员会同上海港公安局对事故现场进行了勘查，发现：涉事绞缆机控制箱舱室内留有四罐容量为550毫升的MID/S-530“精密电子环保清洗剂”，内有少量残余；舱室内的四周舱壁及地面油漆基本完好，无过火痕迹；控制箱内换新的继电器开关上有轻微烧焦的痕迹；一罐“精密电子环保清洗剂”的塑料罐盖子被烧熔。

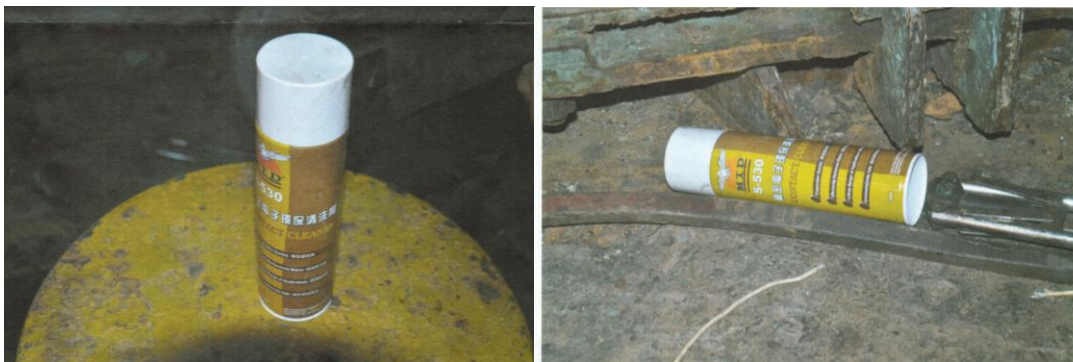
图8/9: 现场遗留的精密电子环保清洗剂照片

事故现场遗留的四罐“精密电子环保清洗剂”由上海港公安局送至上海化工研究院检测中心进行检测，易燃危险性鉴定为：属于第2类气溶胶，易燃气体。

根据精密电子环保清洗剂化学特性分析，本起事故的直接原因是维修人员在相对密封的小舱室内使用了较多的精密电子环保清洗剂，造成易燃易爆气体在小范围内积聚，与空气混合形成爆炸性混合气体，并达到爆炸极限值，维修人员在启动绞缆机检查时，配电板上继电器打火引爆了易燃易爆气体，致使在道门口邓某某被气浪冲出，引发事故。

3、建议避免在船舶封闭处所使用各类危险气体喷剂，必须要使用时，一定要在使用前严格按照船舶封闭处所工作要求和气罐喷剂使用注意事项，充分做好处所的通风措施，避免危险气体在密闭空间内积聚，发生危险。
