海安全〔2017〕24号

## 交通运输部海事局关于上海 8·3YE CHI 轮 火灾事故安全调查结案的通知

## **8•3YE CHI 轮火灾事故安全调查报告**

**中华人民共和国海事局**

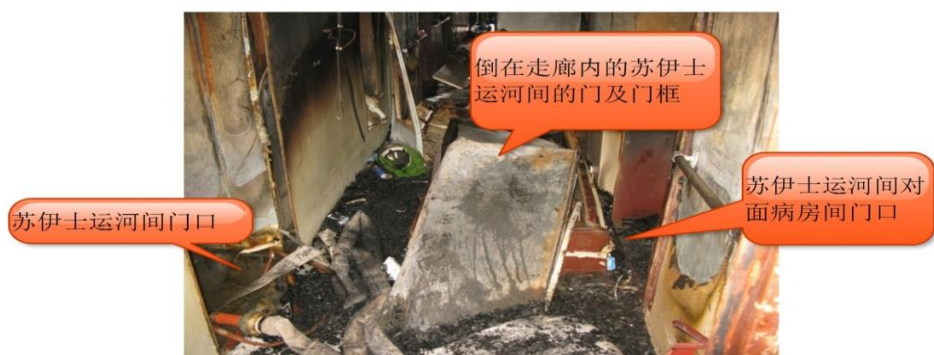
房间门及门框被爆燃的力量推倒，斜靠在走廊上，船员救火时受影响，无法进入苏伊士运河间内，被船员砸倒在走廊内，房间及临时存放在内的物料全部烧毁。

图 2：苏伊士运河间门口走廊内情况

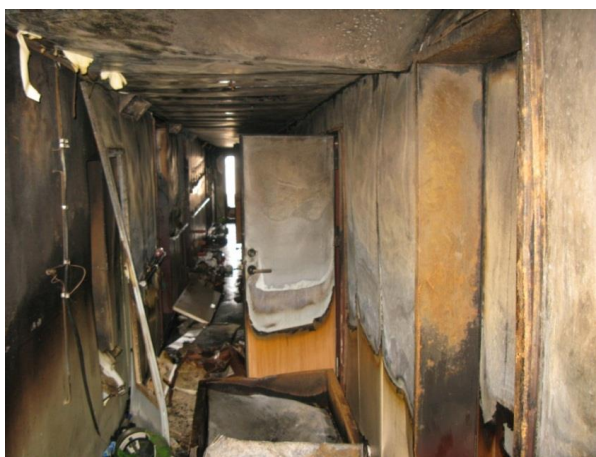
图 3：生活区底层走廊内情况

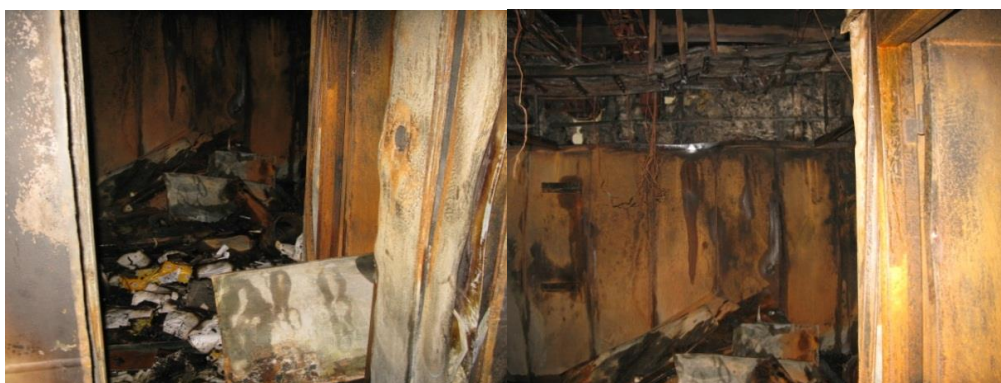
图 4、5 苏伊士运河间内情况

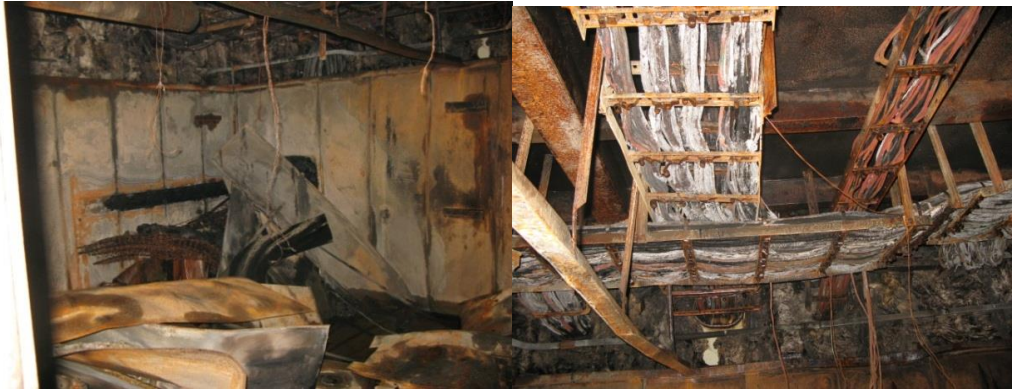
图 6、7 苏伊士运河间内情况

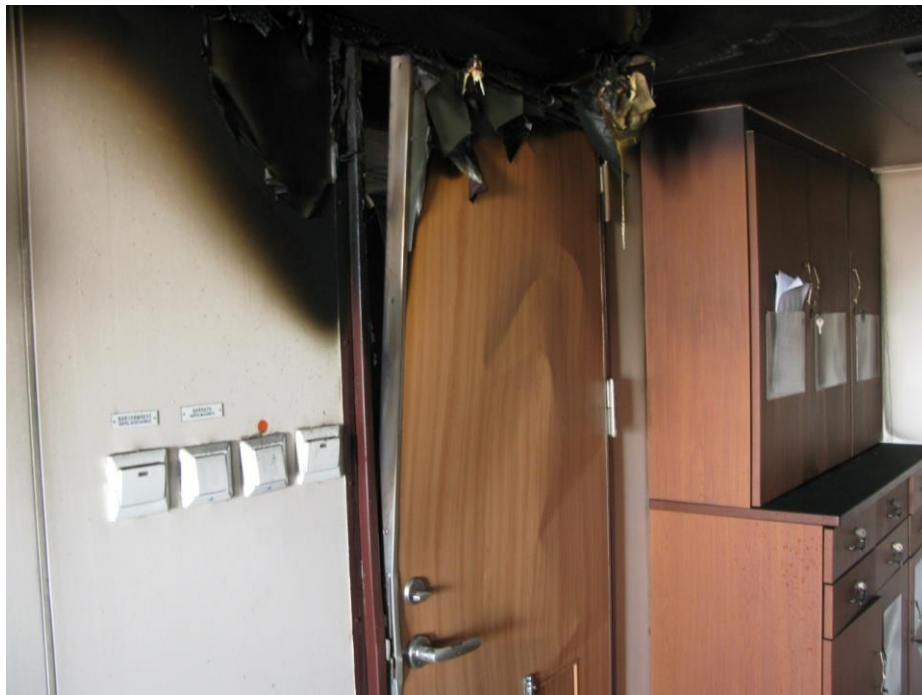
病房间的门变形，门口天花板烧毁。

图 8：病房间门及天花板情况

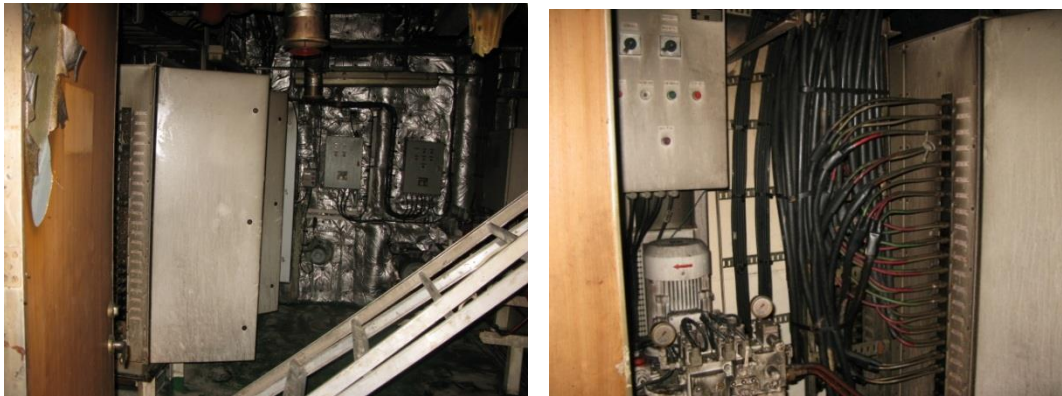
配电间内电缆箱、电缆烧毁。

图 9、10：相邻配电间内情况

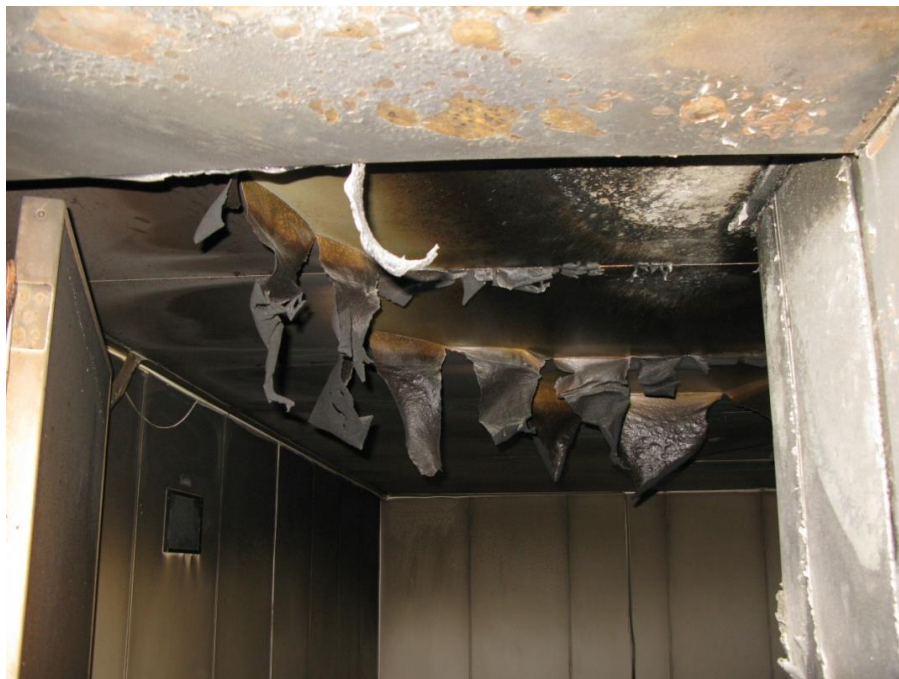
活动室内墙板及天花板局部高温炙烤损坏。

图 11：活动室内情况

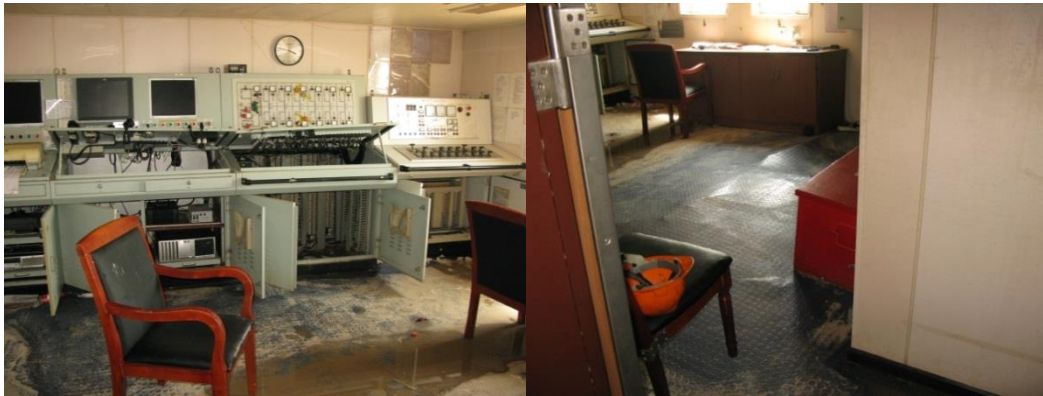
货物操作控制台电气系统损坏，地板变形。

图 12、13：苏伊士运河间上层货控室内情况

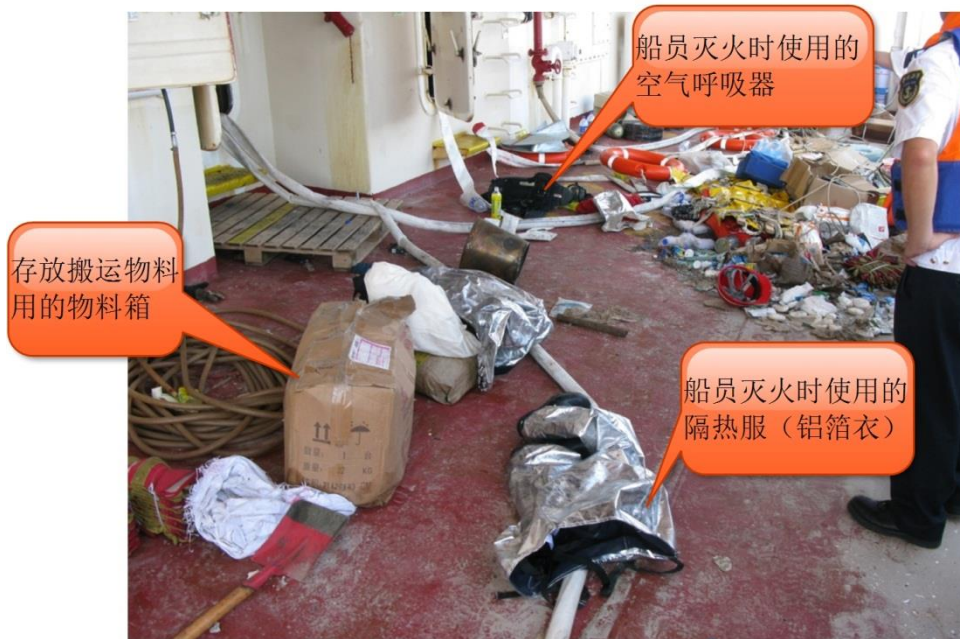
图 14：生活区室外主甲板情况

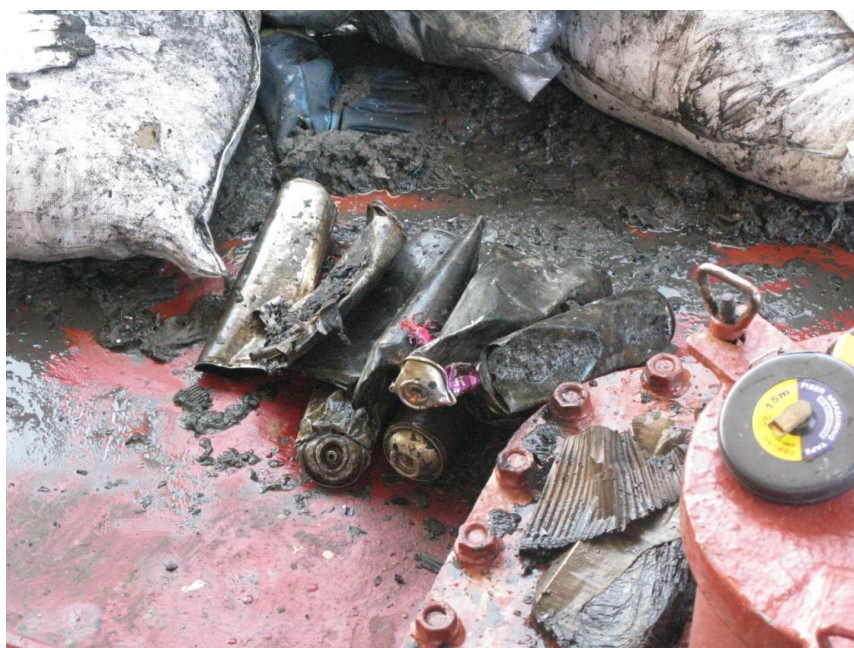
图 18：现场勘验人员找到的怀疑事故源“雷达”杀虫气雾剂罐

公安消防调查人员通过现场勘查,在火灾现场找到十多个“雷达”杀虫气雾剂罐,确认火灾事故是由于“雷达”杀虫气雾剂罐的爆燃引起。

综上所述，事故现场船员叙述的事故发生经过及原因与公安消防部门的勘验结果相吻合。经公安消防调查人员分析，这是由于高温的存放环境致使气罐内的易燃气体膨胀，罐内压力升高，又受到掉落到地板上的撞击力作用，引起了气罐的爆燃。因此认定本起火灾事故是由于“雷达”杀虫剂爆燃引起的。

(一) “業池”轮火灾事故是因易燃易爆物料存放、搬运不妥引起的，这在夏季持续高温季节是比较典型的案例，建议船舶及公司以此案例为戒，公司应督促船舶加强易燃易爆物料的存放、使用管理，将易燃易爆的物料作特别标示和管理。

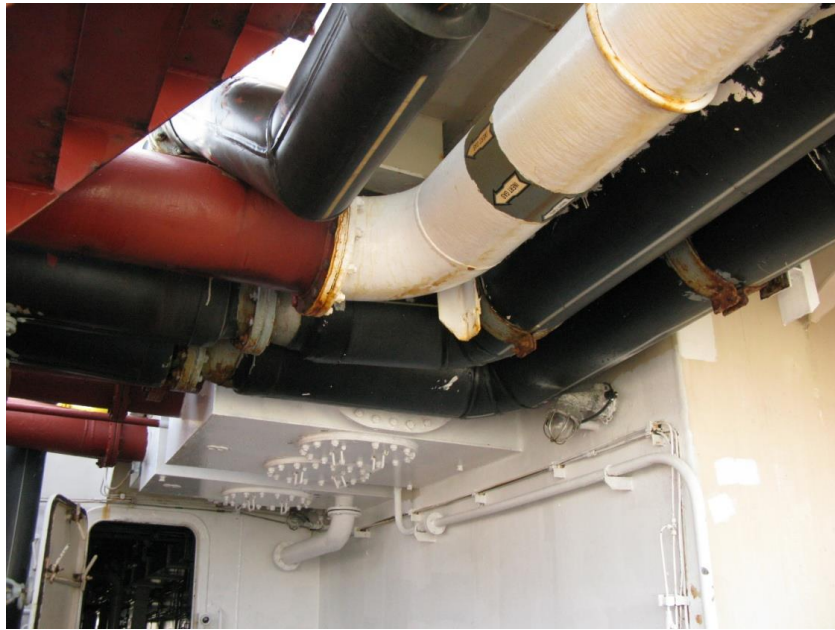
图 19：苏伊士运河间外情况

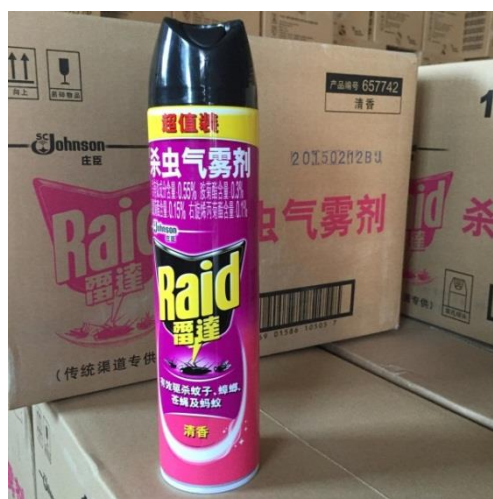
从“雷达”杀虫气雾剂的生产厂家及从网上查询,了解到“雷达”杀虫气雾剂的溶剂是煤油为易燃液体,推进剂是丙丁烷,是易燃气体。该杀虫剂说明书显示,应存放在阴凉干燥处,温度不能超过 50℃。

“雷达”杀虫气雾剂在苏伊士运河间内存放时间较长,从 7 月 31 日公司将物料送船至 8 月 3 日事故发生间隔 3 天。这些天上海当地气温高达 38℃,苏伊士运河间内室温更高。在高温环境中存放时间较长,未妥善处置对“雷达”杀虫气雾剂的安全存放有较大负面影响。

图 20: “雷达”杀虫气雾剂。

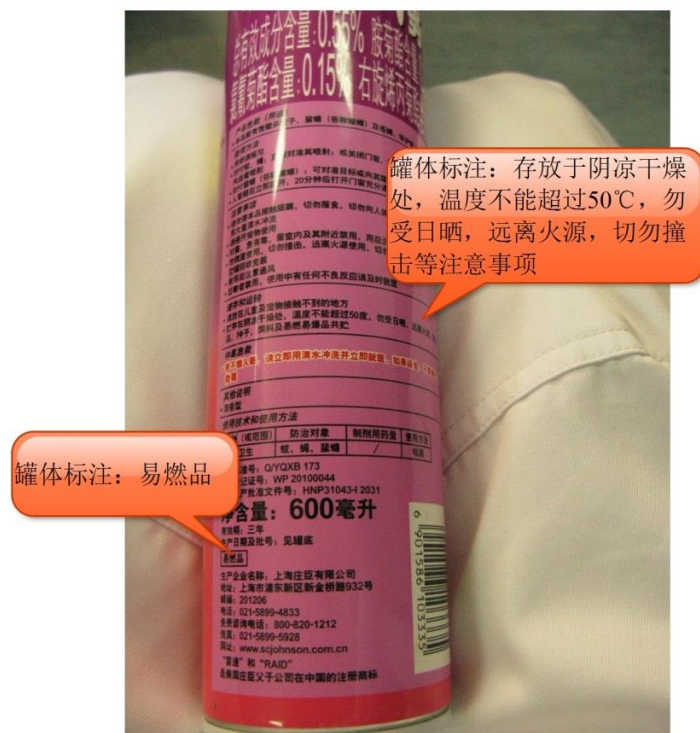
图 21：“雷达”杀虫气雾剂罐体上的说明。

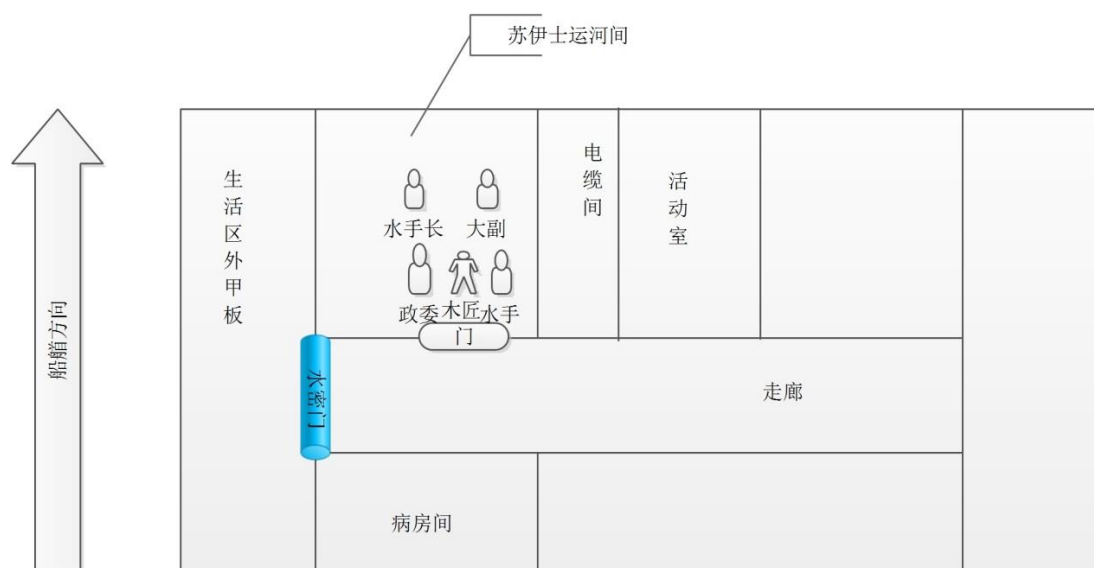
事故发生前，房间门敞开，4 名船员与木匠均在苏伊士运河间内，木匠靠近房门。当时苏伊士运河间内的物料已有一部分经整理搬运至物料间内。当水手长整理至标注有“雷达杀虫剂”及“手枪钻”的物料箱（纸板箱）时，水手长发现箱子已被打开，检查发现“手枪钻”不在箱内，就问怎么没有手枪钻；站在苏伊士运河间门口的木匠回答，已被他取走了；水手长就叫水手将这个物料箱搬到物料间去存放，水手抬起了物料箱，抬的位置较高超过胸部，这时物料箱内的“雷达”杀虫剂接二连三的掉出来；当“雷达”杀虫剂掉到地板上时发生了爆燃，随即房间内起火，房间内的 4 名船员分别逃出房间，但均已受伤（主要为烧伤）；他们逃出房间后发现木匠倒在走廊的地板上昏迷不醒，就将木匠抬到生活区外面的甲板上的阴凉处，并进行救护，但当救护直升机抵达现场后，急救人员发现木匠已经失去生命体征。

图 22：事故当时 5 名船员的位置。
