上海吴淞“8.19”“顺航 9688”轮 沉没事故调查报告

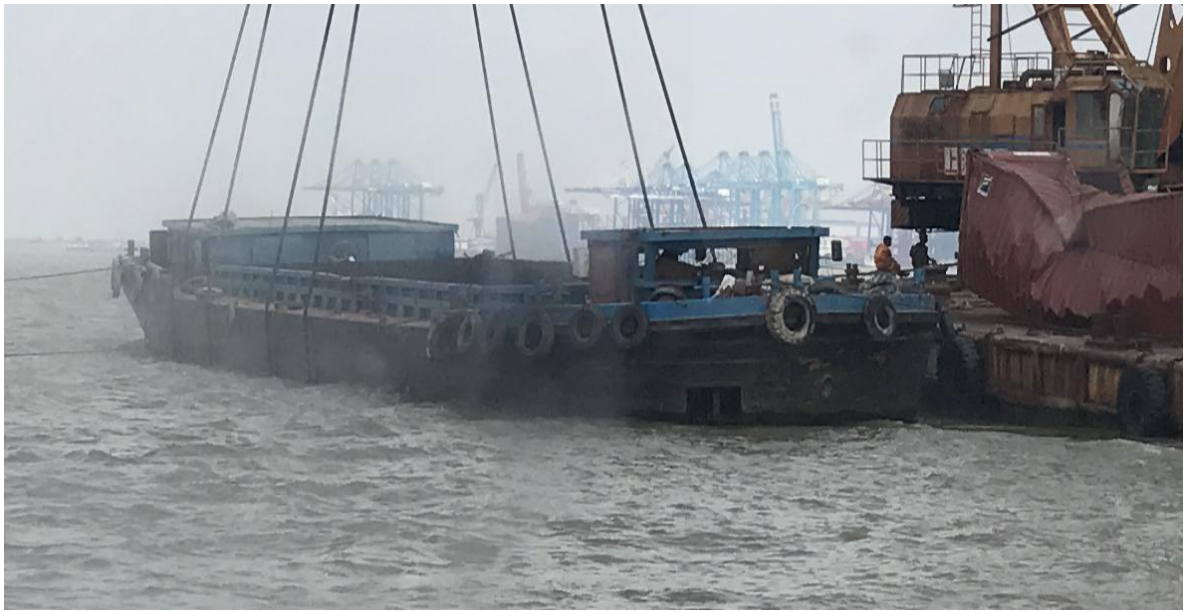
图 2：打捞起浮后的“顺航 9688”轮

2345 时左右，“顺航 9688”轮离开“启顺 888”轮，但由于石块大多装在船的前部货舱，造成船体严重首倾，加上狂风暴雨影响，货舱前部开始进水，船体逐渐沉入水中。“顺航 9688”轮驾驶员在船头驾驶室意识到船舶无法避免下沉，立即从船头跑到船尾的船员房间，呼喊船上人员穿好救生衣准备弃船。

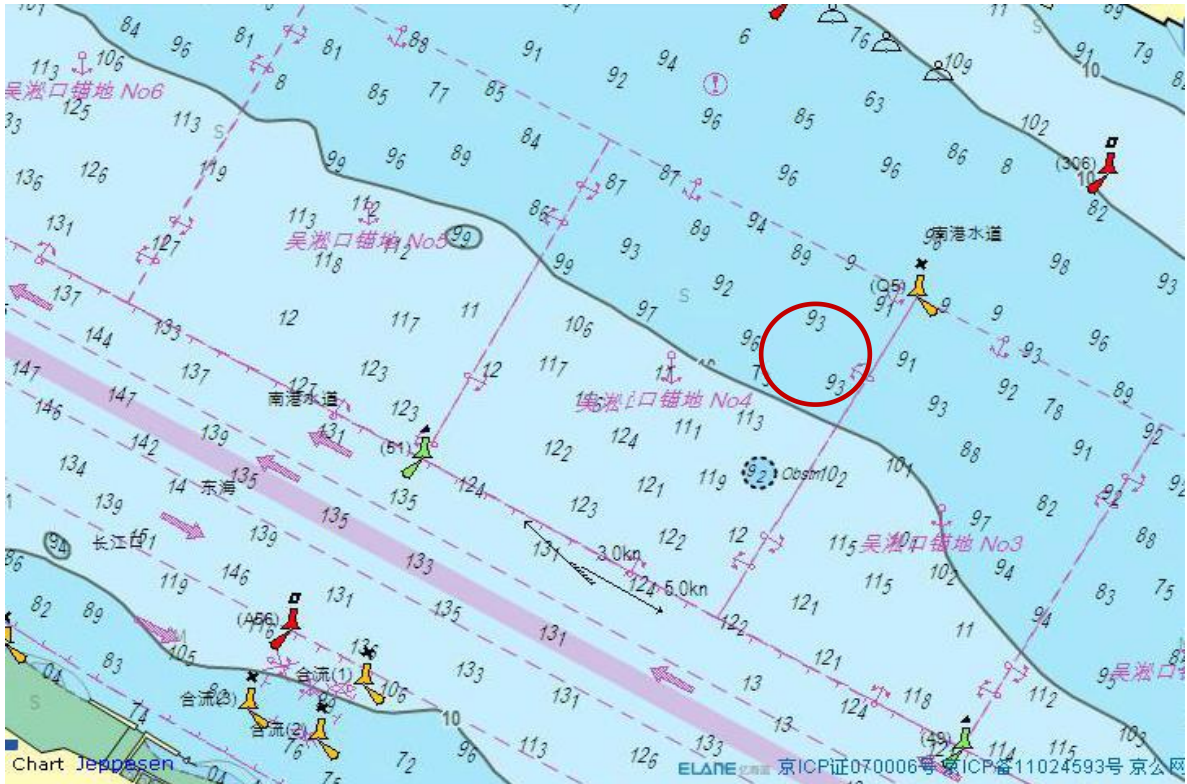
事故发生水域位于上海港吴淞口锚地 4 号锚区东北角区域，此水域水深条件一般，通常为小型船舶和吃水较小船舶锚泊区域。

图 5：事故发生水域

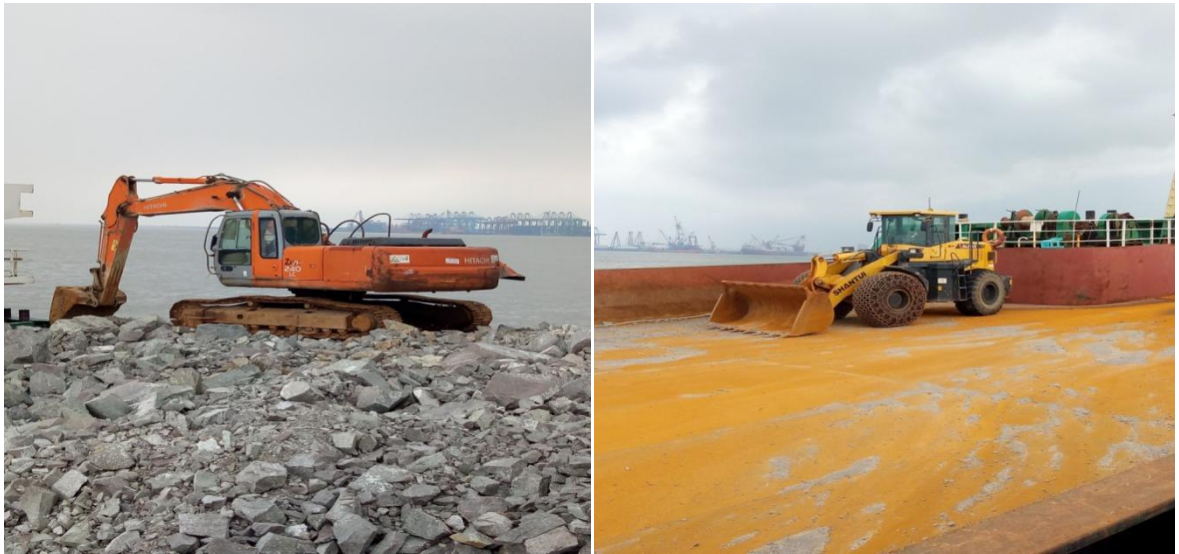
“启顺 888”轮上自带 1 台铲车和 1 台挖掘机，过驳作业时两台设备同时作业，将石块从大船上倾倒至“顺航 9688”轮船舱内。“顺航 9688”轮通过前后移动位置来保持船体前后平衡，通过左右换边来保持船体左右平衡，作业开始和停止由“顺航 9688”轮向“启顺 888”轮上的人员发出信号，“启顺 888”轮的铲车和挖掘机操作人员看到信号后，决定是否开始和停止，经了解，每小时过驳货物约为 600-700 吨。

图 6：“启顺 888”轮上的装卸工具

“启顺 888”轮采用船上自备的铲车和挖掘机随机装卸，装卸速度和装卸数量均无法计量，不能做到前后均衡装载。事故发生时，“顺航 9688”轮在接驳过程中处于首倾状态，受强对流天气影响，“顺航 9688”轮为保证自身安全而解缆离开，因船舶首倾，货舱前部大量进水，随后船舶沉没。
