上海吴淞“5.10”“顺港 19”轮集装箱落江事故调查报告

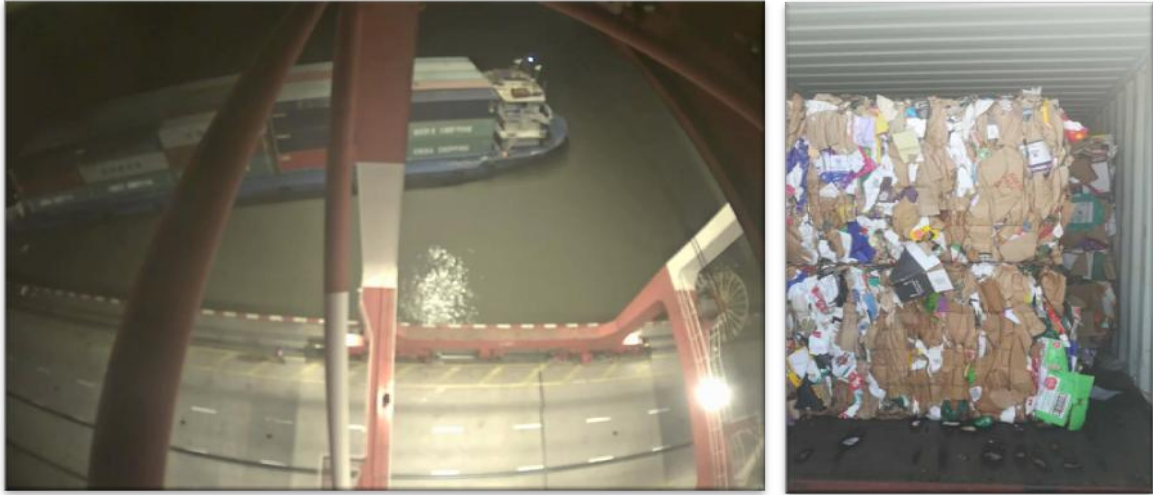
“顺港 19”轮本航次装载 129 个 40 英尺重箱和 2 个 20 英尺空箱，箱内装载的均为外贸废纸，箱货共计 3886.56 吨。船舶货舱内装载集装箱共 5 层，主甲板以上为 3 层，尾部甲板共装载集装 2 层。于 2017 年 5 月 10 日 2115 左右从上港集团 ZD 分公司三海码头开出，开航平均吃水 4.2 米。船上所载全部货物计划在太仓港卸完，再从太仓装载 100 个空箱开往南京。

图 2：“顺港 19”轮离泊时状况及箱内货物状况

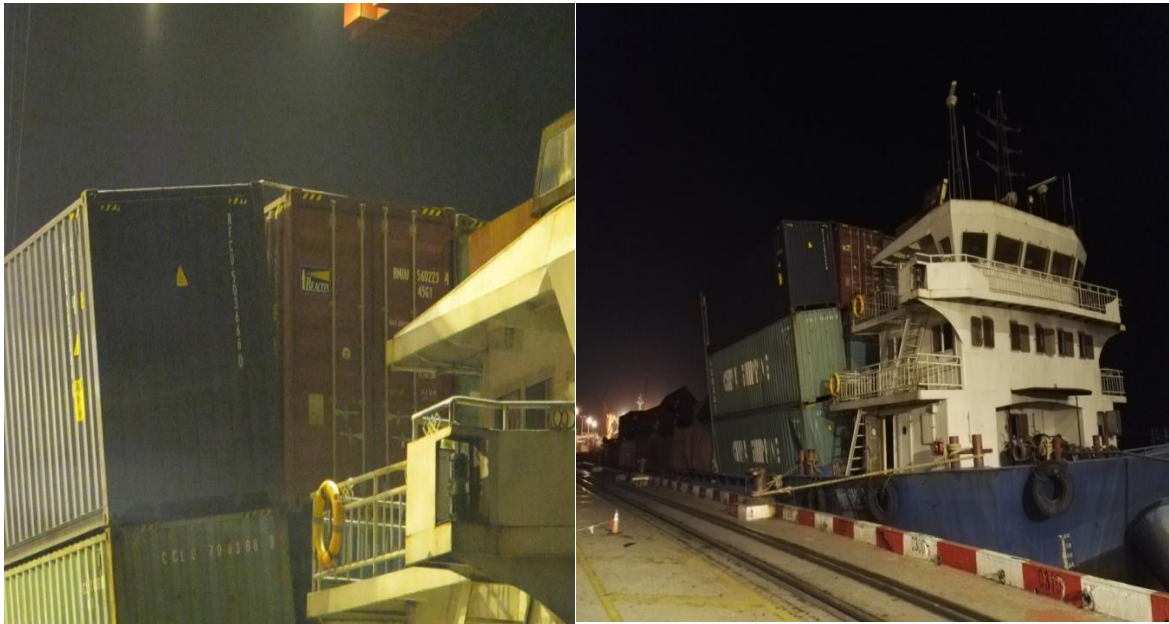
3. 根据“顺港 19”轮上水手笔录陈述，舱面上的集装箱大都装了扭锁，并且上了锁，有很少一部分装了不可锁止的小锁。但根据事故发生后该船回靠码头后的现场勘验以及事故调查过程中该船船长表述，该船装载集装后箱体上的扭锁基本没有使用。绑扎采用了每一贝位两根绑扎带的方法，每一贝位的一端从左舷集装箱的顶角拉至右舷船边，另一端从右舷集装箱的顶角拉至左舷船边。后因船舶倾斜导致一部分绑扎带直接断裂，箱子落入江中。

图 5：“顺港 19”轮集装箱落江后靠在码头

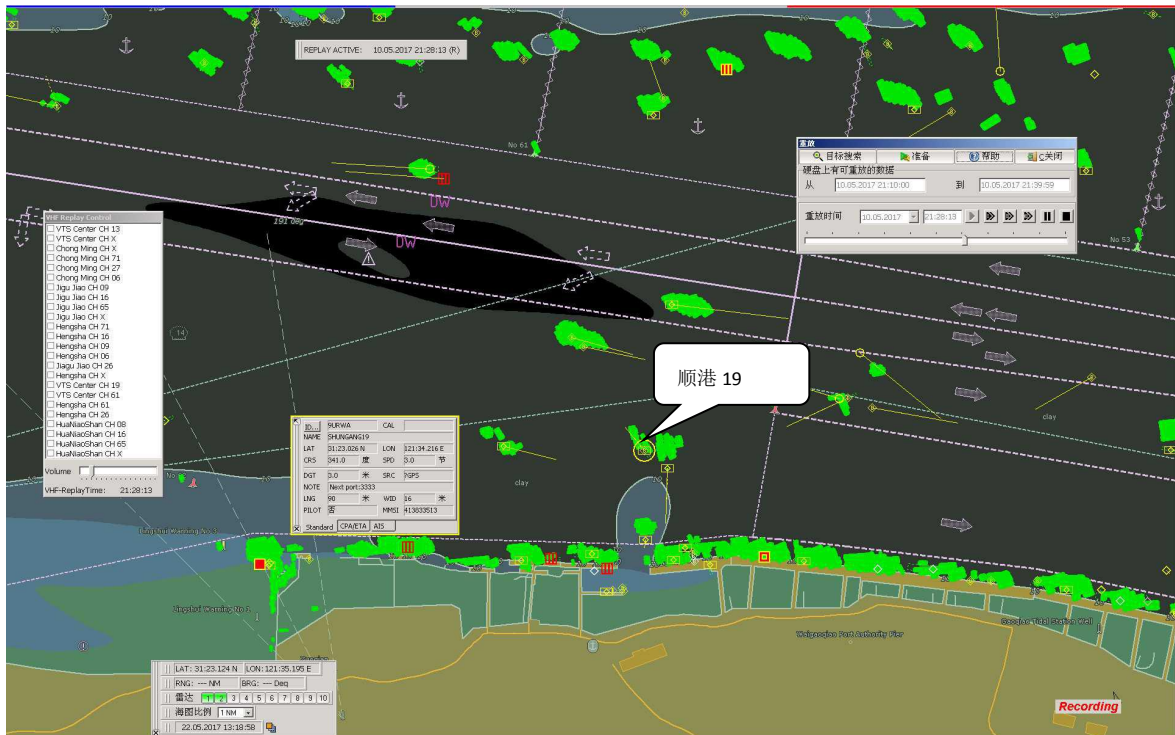
图 9: “顺港 19” 轮 VTS 监控图

约 2128 时，“顺港 19”位于 A60 灯浮上游约 0.35 海里，航速 3.0 节，航向 341° ，船长发现本船开始右倾，船长立即采取回舵并倒车减速的措施，准备向右调头回靠码头，卸掉船上所载的集装箱。

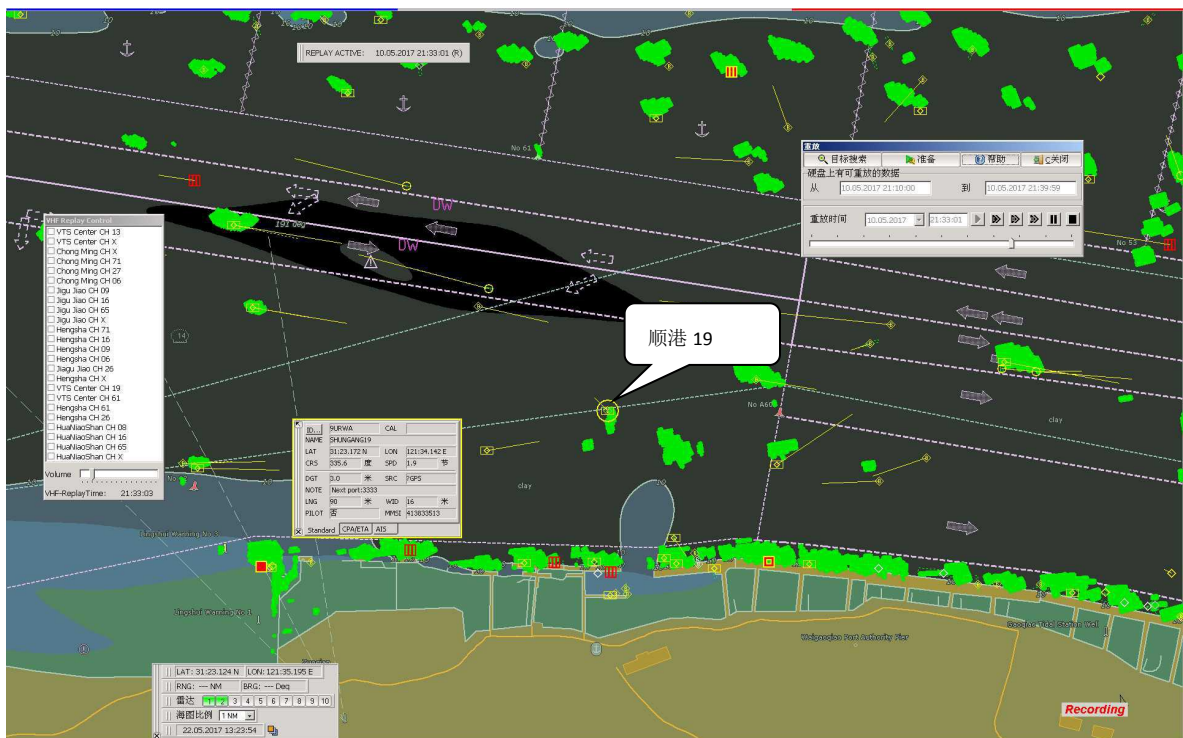
图 10：“顺港 19”轮 VTS 监控图

约 2133 时，“顺港 19” 船速减至 1.9 节，船体右倾至 15° 以上，甲板以上装载的集装箱开始移位，随后短时间内集装箱绑扎带断裂，上层集装箱相继滑落江中。37 个上层集装箱落江后，船舶恢复正浮。集装箱落江地点在 A60 灯浮上游约 0.5 海里吴淞口警戒区内。

“顺港 19”轮全船装载 129 个超高集装箱，船舶重心过高，初稳性高度为负值，事故发生当天气象海况良好，“顺港 19”轮在未离开码头时，因船舶未受外力影响，保持正浮状态。当“顺港 19”轮离泊后在转向、调头过程中，受惯性、离心力等因素的影响船体失去平衡并由于无回复力矩，船舶持续向右倾斜最终导致舱面上装载的 37 个集装箱落入江中。

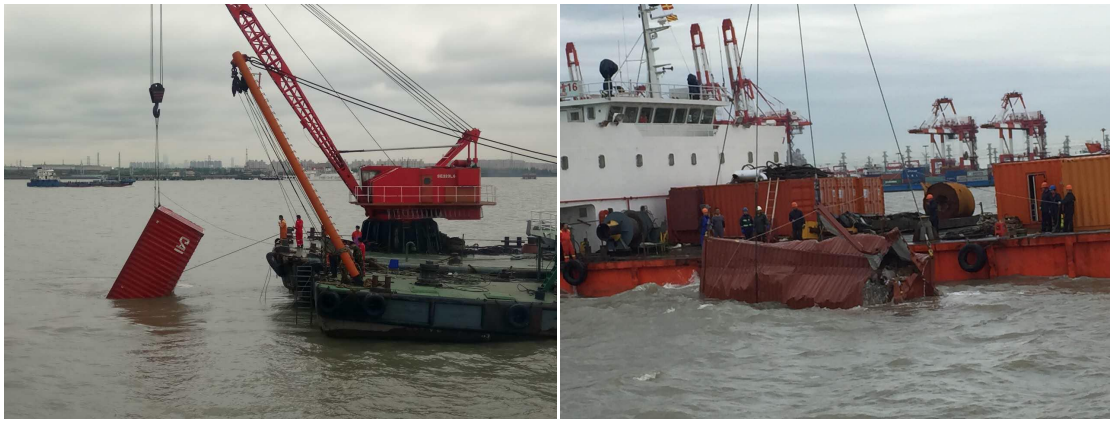
事故发生后，吴淞海事局成立了应急处置工作小组，制定了应急处置方案，在上海海事局的统一部署和东海航海保障中心的大力支持下，一方面做好交通组织工作和信息发布工作，防止发生次生事故；另一方面尽力组织打捞扫测力量，有重点分步骤进行扫测清障，不断调整交通管制方案，减少船舶压港。上海海事局共出动海事巡逻艇 11 艘，陆续协调拖轮 6 艘、打捞船 15 艘、扫测船 4 艘，在事故现场搜寻、定位、打捞落江集装箱。截至 13 日 12 时，保障国际邮轮安全进出 3 艘次，共疏散旅客 17495 人，疏散各类船舶 450 艘次。截止 5 月 21 日 1500 时，共打捞 35 只落水集装箱，大范围扫测打捞工作结束。

图 11：“顺港 19”轮落江集装箱应急处置照片
