上海吴淞"3.8""SAEHAN ESTRELLA"轮船员 受伤事故调查报告

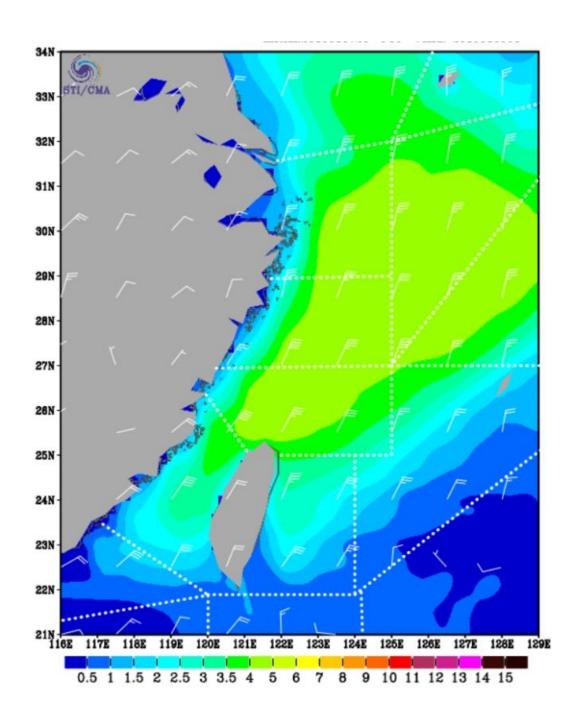
图 2: 3月8日东海及其南部海浪实测记录

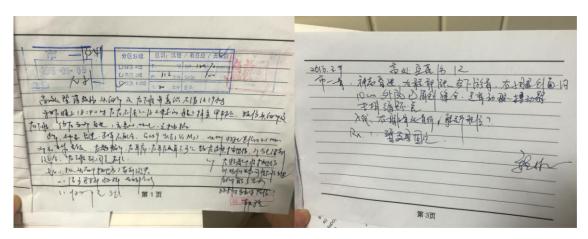
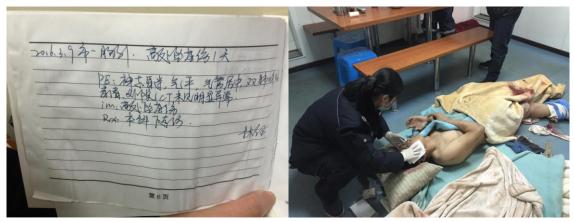
受海浪冲击力作用,"SAEHAN ESTRELLA"轮大副头部撞击锚机钢制部件,整个身体趴在左右锚机中间位置,造成左侧眉骨、右耳后部有外伤,右腿腓骨骨折并处于昏迷状态。

图:3: 大副入院病历及救助现场(大副入院后一直在 ICU 救治, 医院禁止拍照)

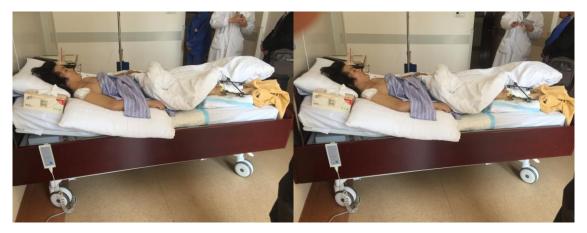
受海浪冲击力作用,"SAEHAN ESTRELLA"轮三副从艏楼物料间入口处坠落到甲板以下的物料间内,造成右臂肱骨、右腿胫骨以及左腿腓骨三处骨折。

图 4: 三副入院手术后情况

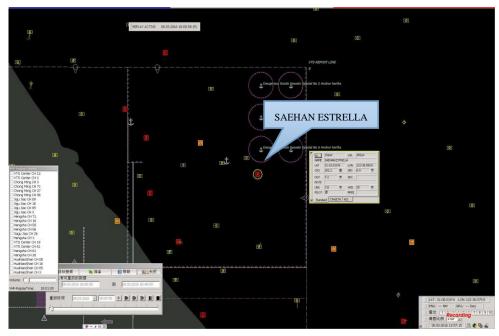
图 5: "SAEHAN ESTRELLA"轮锚位示意图

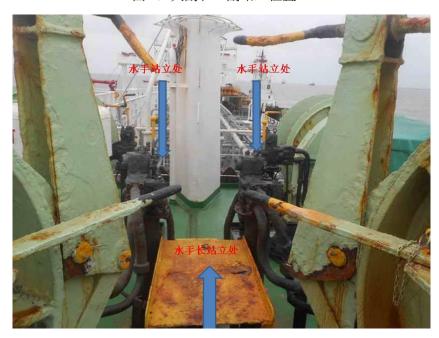
图 7: 水手长及水上站立位置

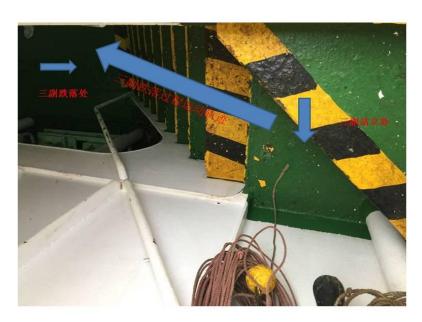
同时,站在物料间入口处的三副也因受海水冲击,身体失去平衡从物料间门口坠入位于艏楼甲板以下的物料间内。

图 9: 三副摔倒运动示意图

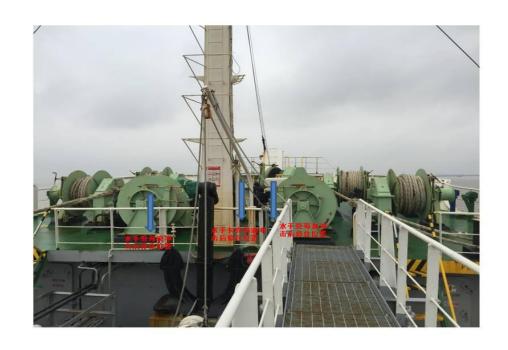
同时,站在锚机操纵台上的水手长和两名水手被海水冲到 锚机后方的栏杆处停住,之后三人抓住栏杆避险。

图 10: 水手长和水手受海浪冲击后停住位置

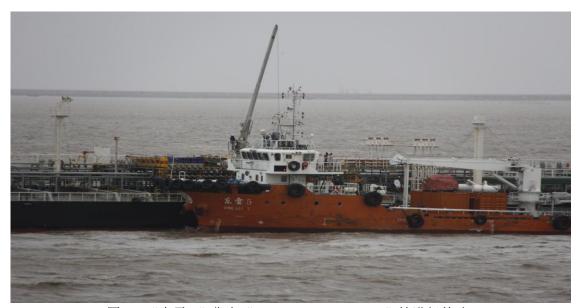
图 12: "东雷 5" 靠上 "SAEHAN ESTRELLA" 轮进行救助 3月9日 0630 时左右,救助船"东雷 5"靠好"SAEHAN ESTRELLA"轮左舷,开始转移受伤船员。

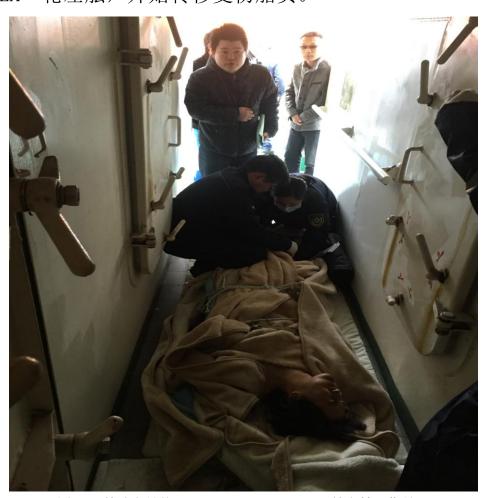
图 13: 救助人员从"SAEHAN ESTRELLA"轮上转运伤员

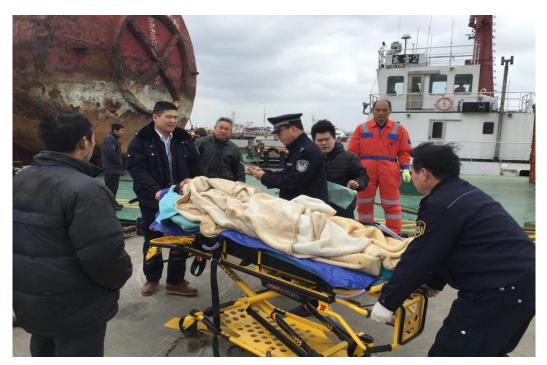
图 14: 医护人员在码头上转运伤员
