## 广州“5·5”“中兴 2”轮与 “MOL MOTIVATOR”轮碰撞事故调查报告

### 一、事故简况及调查情况

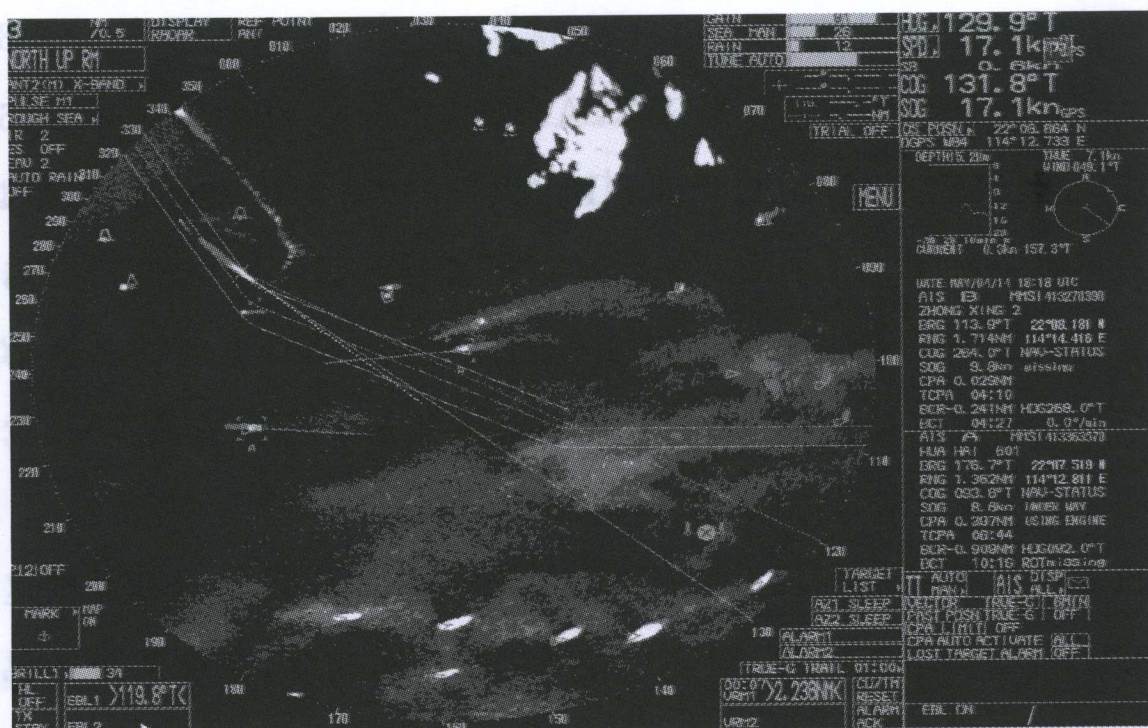
图 3:约 0218 时“MOL MOTIVATOR”轮的雷达图像

约 0218 时,水手回复“航向 130 度”。此时雷达屏幕显示“中兴 2”轮 AIS 信息,距离约 1.7 海里,方位约 114 度,CPA 仅为 0.03

海里,TCPA 为 4 分钟。船长继续令水手:“航向 125 度”。

约 0220 时,“MOL MOTIVATOR”轮雷达图像显示“中兴 2”轮开始向右转(调查人员从 VDR 发现)。约 0220 时 09 秒,船长令水手“左舵 10 度”。

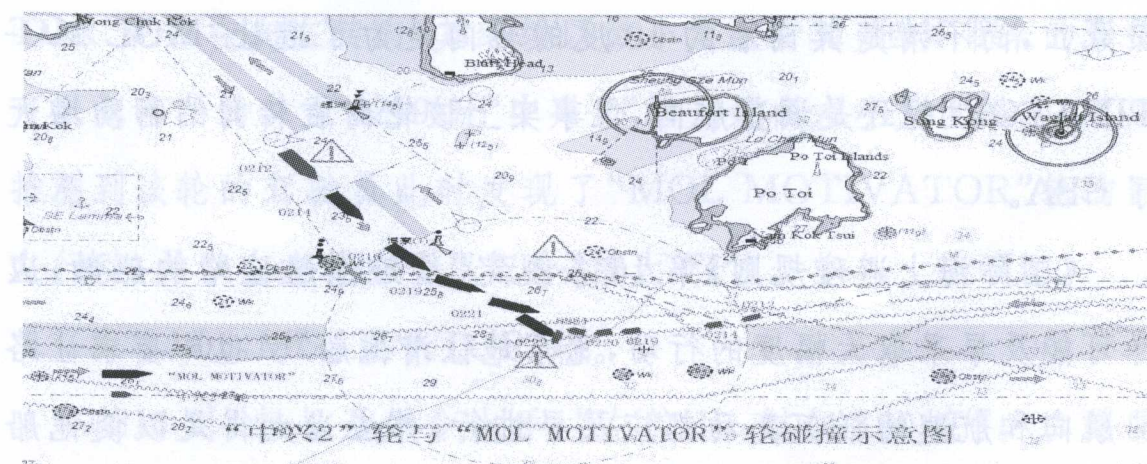
图 4:碰撞示意图

约 0222 时,“MOL MOTIVATOR”轮 GPS 船位  $22^{\circ}08.23'N/114^{\circ}13.73'E$ ,艏向 144 度(航向约 128 度),航速 16.8 节,与“中兴 2”轮发生碰撞(碰撞地点: $22^{\circ}08.14'N/114^{\circ}13.80'E$ ,距离香港水域界线约 0.8 海里,即香港蒲台岛南角咀西南约 1.8 海里处),“MOL MOTIVATOR”轮球鼻艏碰撞“中兴 2”轮第 2 货舱前部,碰撞角度约 70 度,并从“中兴 2”轮船体切过,“中兴 2”轮船体断裂并从“MOL MOTIVATOR”轮两舷擦过。其中,“中兴 2”轮第 1 货舱及船首部位从“MOL MOTIVATOR”轮右舷船首一直擦至首尖舱后部,“中兴 2”轮第 2 货舱包括船尾上层建筑从“MOL MOTIVATOR”轮左舷船首一直擦至艏尖舱部位。

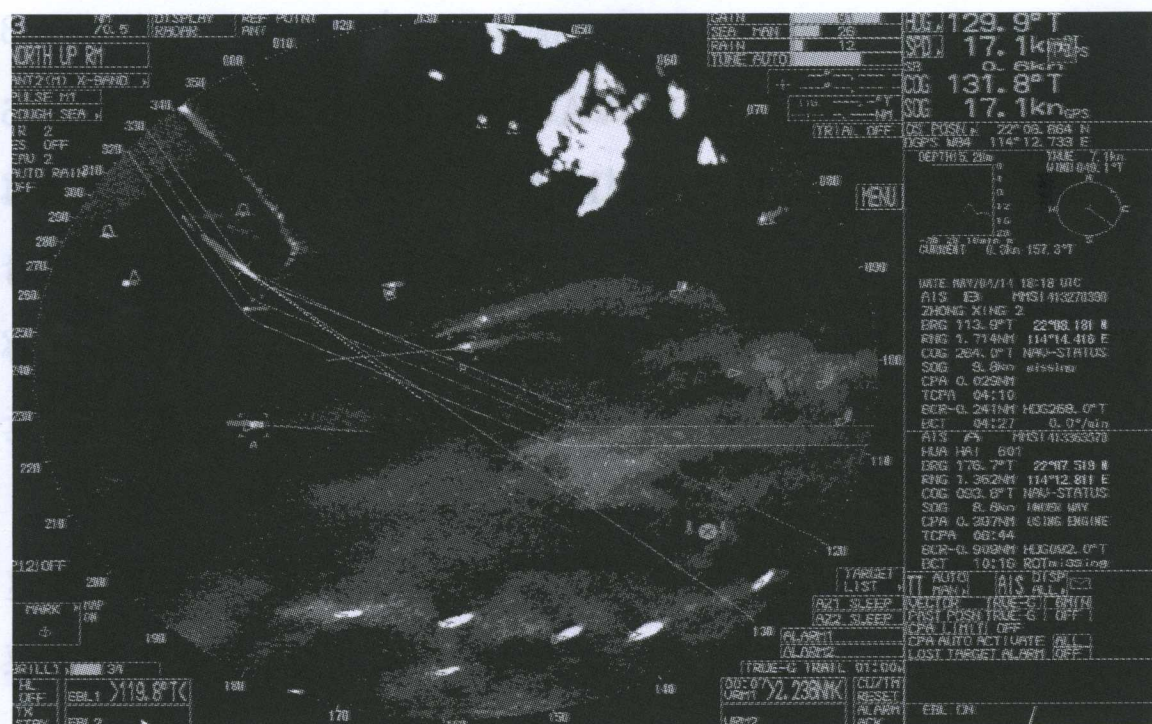
图 3:约 0218 时“MOL MOTIVATOR”轮的雷达图像

约 0218 时,水手回复“航向 130 度”。此时雷达屏幕显示“中兴 2”轮 AIS 信息,距离约 1.7 海里,方位约 114 度,CPA 仅为 0.03

海里,TCPA 为 4 分钟。船长继续令水手:“航向 125 度”。

约 0220 时,“MOL MOTIVATOR”轮雷达图像显示“中兴 2”轮开始向右转(调查人员从 VDR 发现)。约 0220 时 09 秒,船长令水手“左舵 10 度”。

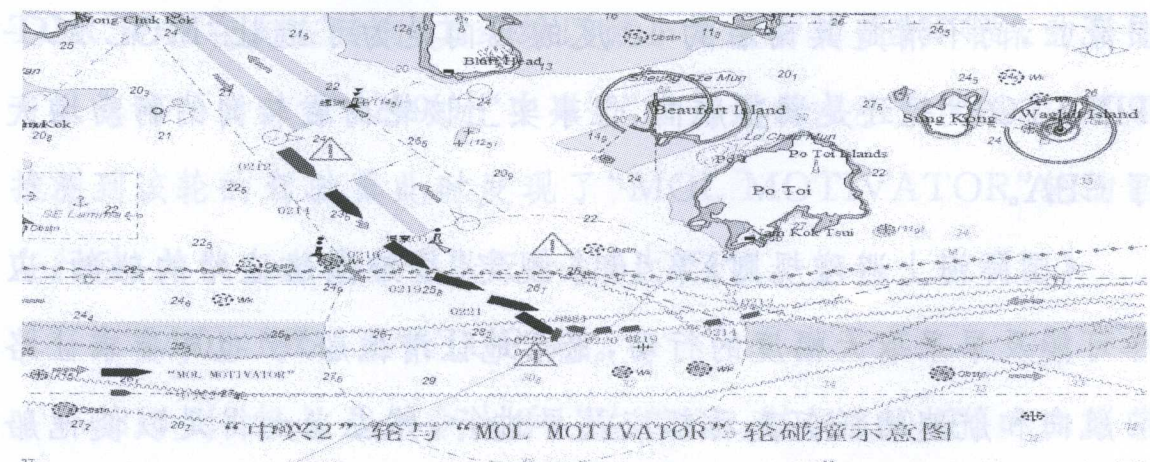
图 4:碰撞示意图

约 0222 时,“MOL MOTIVATOR”轮 GPS 船位  $22^{\circ}08.23'N/114^{\circ}13.73'E$ ,艏向 144 度(航向约 128 度),航速 16.8 节,与“中兴 2”轮发生碰撞(碰撞地点: $22^{\circ}08.14'N/114^{\circ}13.80'E$ ,距离香港水域界线约 0.8 海里,即香港蒲台岛南角咀西南约 1.8 海里处),“MOL MOTIVATOR”轮球鼻艏碰撞“中兴 2”轮第 2 货舱前部,碰撞角度约 70 度,并从“中兴 2”轮船体切过,“中兴 2”轮船体断裂并从“MOL MOTIVATOR”轮两舷擦过。其中,“中兴 2”轮第 1 货舱及船首部位从“MOL MOTIVATOR”轮右舷船首一直擦至首尖舱后部,“中兴 2”轮第 2 货舱包括船尾上层建筑从“MOL MOTIVATOR”轮左舷船首一直擦至艉尖舱部位。

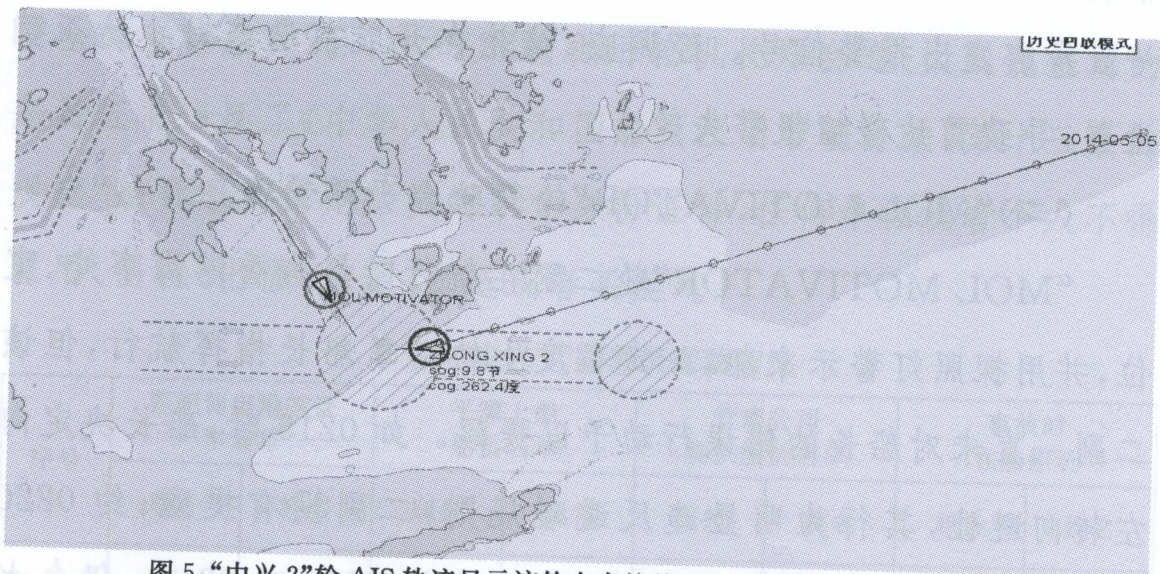
“中兴 2”轮从河北开出,计划驶往海口。驶往海口,合理的航线应是从担杆岛以南通过珠江口水域,但该轮的实际航线是从香港蒲台岛以南水域进入珠江口。该轮在通过定线制水域时,既不按规定从端部驶进并沿船舶总流向行驶,也不按规定在穿越时尽量成直角穿越,违反了《国际海上避碰规则》第 10 条第 2 款(3)项

和第 3 款的规定。

图 5:“中兴 2”轮 AIS 轨迹显示该轮在事故前小角度穿越通航分道的情况

(4) 该轮使用分道通航制区域, 既没有从通航分道的端部驶进, 从分道的一侧驶进时未与分道的船舶总流向形成尽可能小的角度; 也没有尽可能避免穿越通航分道, 在穿越时没有尽可能与分道的船舶总流向成直角穿越, 违反了《国际海上避碰规则》第 10 条第 2 款(3)项和第 3 款的规定。

共同优化定线制的设置方案和管制措施,加强对内地与香港交界水域的船舶管控,减少船舶碰撞事故隐患。
