# 北海 “3·23” “北游 25” 轮搁浅 事故调查报告

编制单位：交通运输部海事局

编制时间：2019 年 7 月 18 日

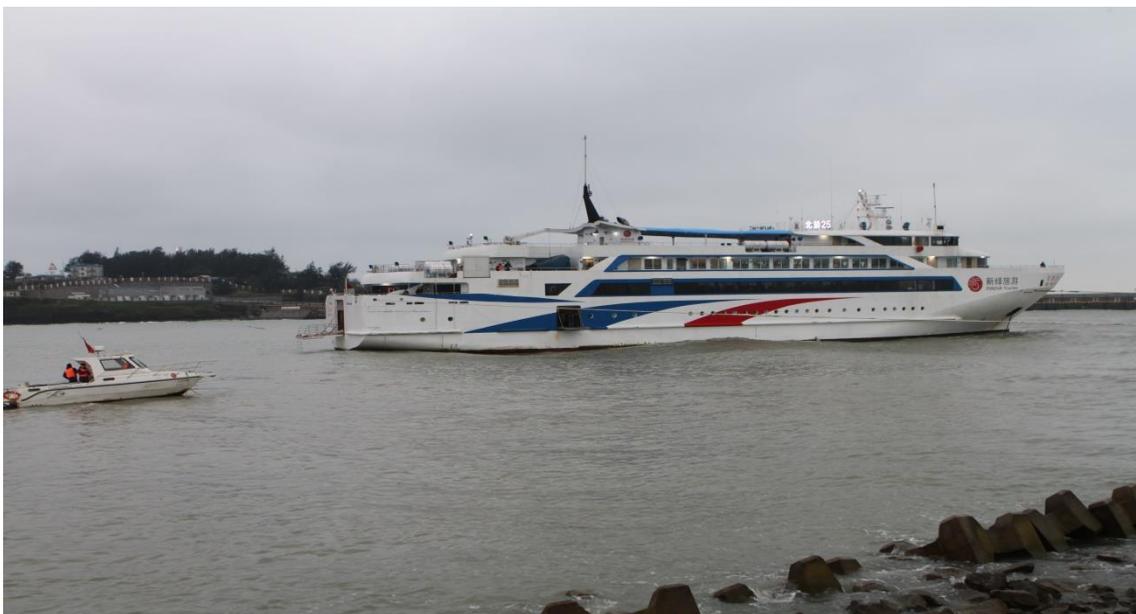
2019年3月23日约1458时,北海新绎游船有限公司(以下简称“船舶公司”)所属普通客船“北游25”轮载客770人从北海侨港国际客运码头驶抵涠洲岛客货码头前沿水域,靠泊过程中发生搁浅事故,引起社会广泛关注。事故未造成旅客及船员伤亡,未造成水域污染,直接经济损失约17.9万元,按照《水上交通事故统计办法》构成小事故。

图 1: “北游 25”轮搁浅现场

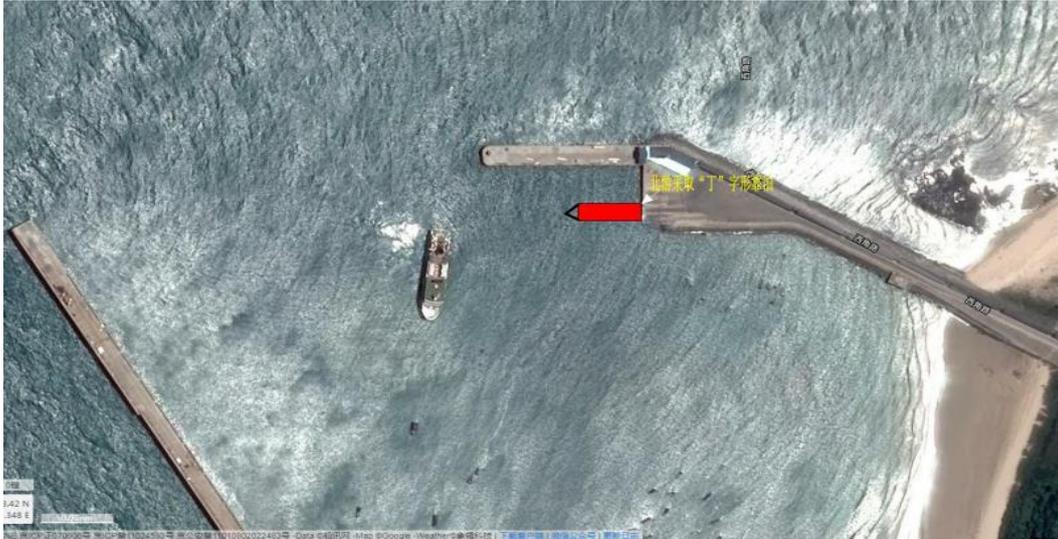
目的港涠洲岛客货码头于 2013 年 4 月 11 日通过由北海市港务管理局组织的竣工验收，建设规模为 2000 吨级客运泊位和滚装泊位各一个，客运泊位为东西走向，滚装泊位为南北走向，其中该码头《工程初步设计报告》要求船舶采取“丁”靠方式靠泊滚装泊位。码头属重力式大圆桶结构，其中客运泊位长为 120m，前沿停泊底标高-3.7m，滚装泊位长 50.9m，为三级斜坡，码头停泊水域宽度为 52.5m。“北游 25”轮运营以来一直采取“丁”靠方式靠泊滚装泊位。

图 6：北游 25 靠泊示意图

经查，2014 年 8 月 1 日广西壮族自治区交通运输厅制发的该码头的《港口工程竣工验收证书》（桂交港验字〔2014〕3 号）中列明的滚装泊位建设规模为“滚装泊位 1 个（设计船型为北部湾 1、2 号），尺度：总长×型宽×满载吃水=67.5×15.7×3.5 米”。最新《港口经营许可证》（编号：桂北港经证（0039）号）也列明滚装泊位设计船型为北部湾 1、2 号。“北游 25（尺度：总长×型宽×满载吃水=83.8×15.5×3.4 米）”轮的总长大于设计船型北部湾 1、2 号的总长，该泊位不能满足“北游 25”轮靠泊。但码头经营人在未取得港口行政管理部门审批文件的情况下，同意“北游 25”轮超设计船型尺度靠泊该泊位。

2.涠洲岛客货码头进出港航道占用涠洲终端厂专用码头 5000 吨级泊位部分回旋水域;涠洲岛客货码头客运泊位设计船型船舶总长 64.4m,滚装泊位设计船型船舶总长 67.6m,码头回旋水域半径为 135m,但“北游 25”轮船舶总长 83.8m,码

头回旋水域半径不满足“北游 25”对回旋靠泊要求。

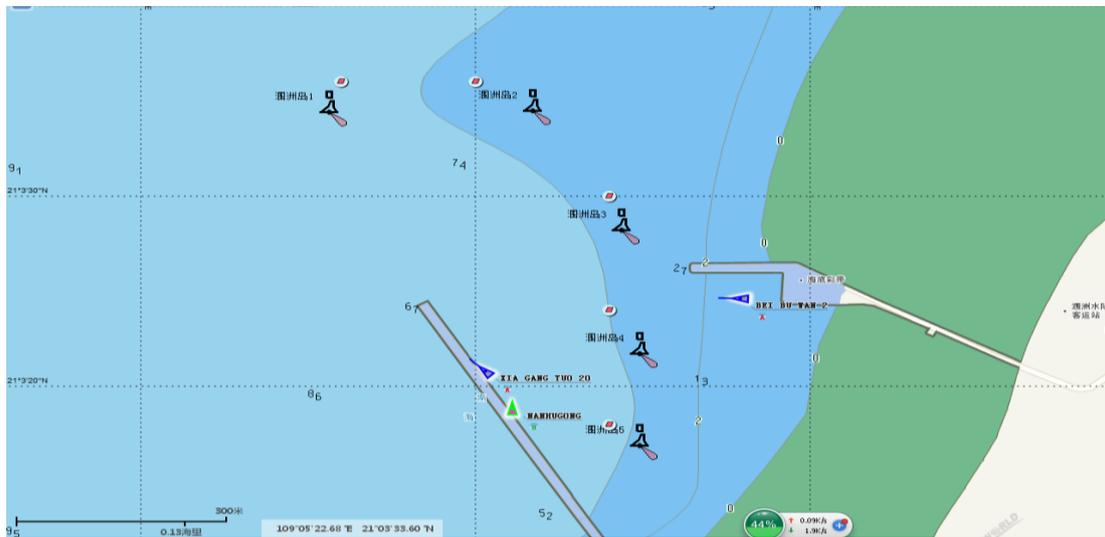
事发水域位于涠洲岛客货码头与中海石油（中国）有限公司湛江分公司涠洲终端厂专用码头共同港池。涠洲岛 4 号灯浮以南约 50m 为浅滩。据《北海市涠洲岛客货码头工程地质勘察报告》描述，港池东高西低，地势平缓，地表总体坡度小于  $2^{\circ}$ ，覆盖层薄，中砂层厚度 0-1.9m。

图 7：航标分布

进港航道在港池口门正对北向，位于-5m 至-6m 等深线之间，设置有润洲岛 1 号灯浮、润洲岛 2 灯浮（均为左侧标），港池设置有润洲岛 3 号灯浮、润洲岛 4 号灯浮和润洲岛 5 号灯浮（均为左侧标），以上灯浮均是业主润洲终端厂专用码头依据该码头工程初步设计报告设置。其中润洲岛 2、3、4、5 号灯浮均沿润洲岛西角客运码头附近水域-5m 等深线设置，3 号灯浮锚链存在与靠泊客船锚链互为干扰的风险，于 2016 年暂时撤除。

1.涠洲岛客货码头回旋水域与浅滩之间没有浮标标示,不利于船舶在靠离泊时对安全水深的判断。

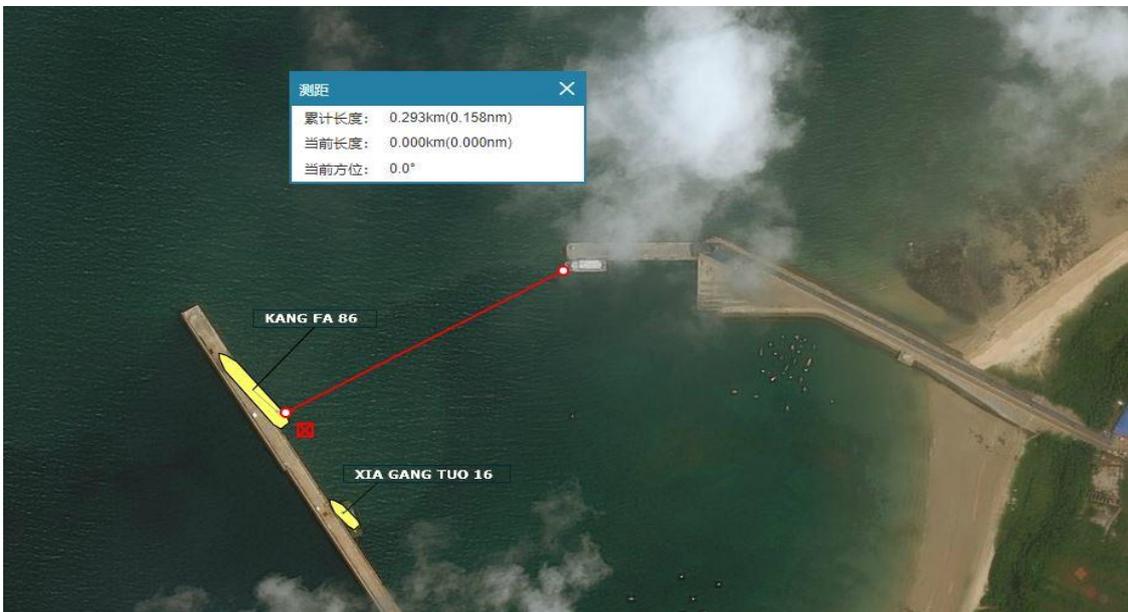
原油泊位中部是两码头的最短距离为 310m (摘自《涠洲终端码头港口危险货物作业安全评价报告》), 如减去码头设计船型船宽则船舶间距离 (经实测, 5000 吨级原油泊位与相邻的涠洲岛客货码头客运泊位的船舶净距为 282 米) 不满足《海港总体设计规范》(JTS 165-2013) 5.6.3.1 “危险品码头与客运码头的船舶净间距离不小于 300 米” 的规定。

图 8: 涠洲岛客货码头与涠洲终端厂专用码头位置图

决涠洲岛客货码头与涠洲终端厂码头、港池水域存在的安全隐患问题。

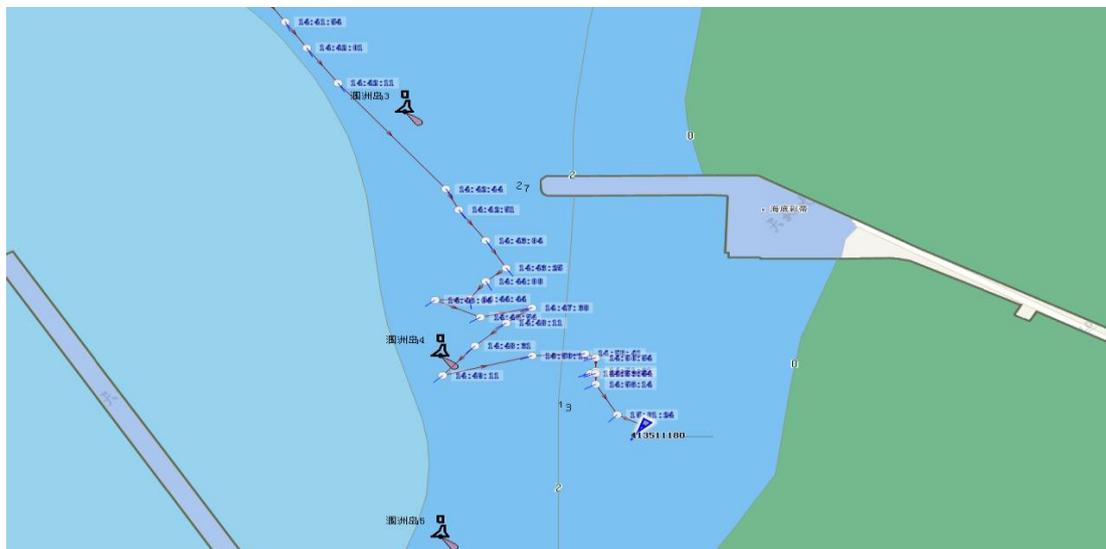
1443 时许，距离涠洲岛客货码头西段约 80m 处，抛右锚，此时船速 5.6 节，航向约为 143°，车钟为右车后退二，左车停，右满舵。

1448 时许，右车退一，尝试靠客货码头滚装泊位。大副发现锚链忽松忽紧，怀疑走锚，通过手持对讲机通报给船长情况。

1449 时许，后退速度 2.9 节，船舶在后退靠泊中船长发现船舶转向困难，船舶右舷摆过滚装泊位南端，意识到靠泊失败。

1452 许时，后退 1.7 节，船舶右舷受风并压向 4#灯浮。船长命令起锚重新调整靠泊。

1458 时许，船舶搁浅，船长通知大副下左锚，把船头固定，防止船艏往浅滩方向偏移，此时船舶右倾约 3°。

图 9：搁浅事故经过轨迹图

靠泊方式等进行综合评估，在船舶实施“丁”靠操纵过程中，船舶调整航向船尾朝向码头后，右舷受到横风横浪影响，造成船舶难以保持船位、船体向下风舷浅水处漂移。船长发现靠泊失败后，试图重新实施靠泊，但是由于风浪较大、港池回旋余地不足，最终导致船舶被风压向浅滩搁浅。
