# 深圳“5·17”“XX318”轮与“XXX12”轮 碰撞事故调查报告

2022年5月17日约2234时，珠海经济特区某有限公司所属油船“XX318”轮与深圳市某股份有限公司所属拖轮“XXX12”轮在盐田港 YICT9#泊位对开水域发生碰撞事故（概位：22°33′59″N/114°16′1″E）。事故造成“XX318”轮球鼻艏轻微凹陷，“XXX12”轮沉没、2人死亡，少量油污入海并被及时清理回收，直接经济损失约800万元，构成一般等级水上交通事故。

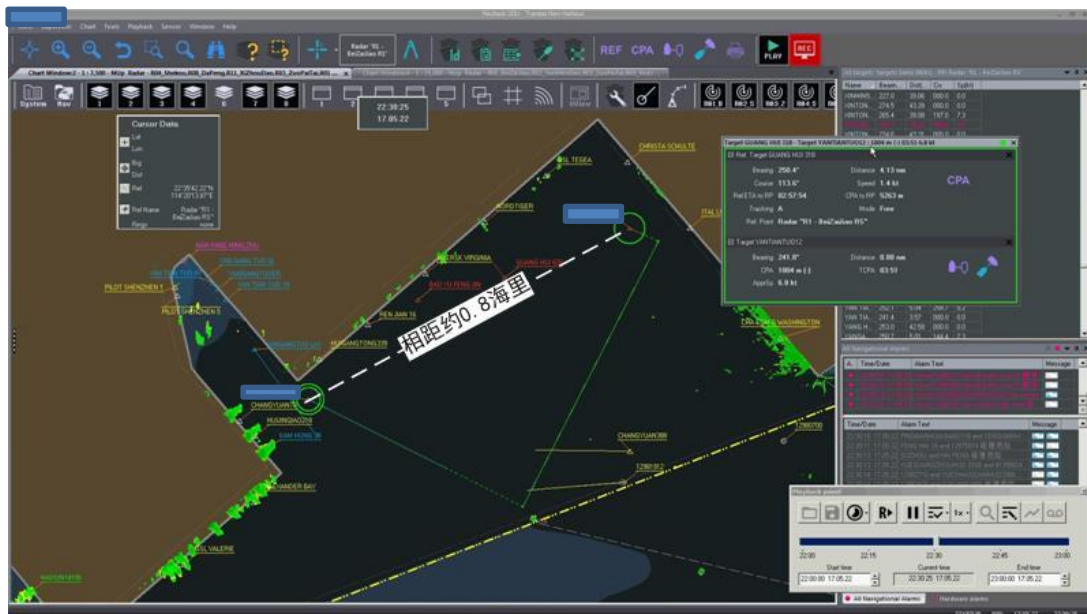
事发前，“XXX12”轮从中港区拖轮工作船码头驶出，航  
经拖轮工作船码头中港区 4#号泊位完成向左转向后，  
“XXX12”轮与“XX318”轮两船互见。“XX318”轮完成

掉头后总体保持南向行驶，“XXX12”轮航经中港区 4 号泊位完成转向后，航向总体保持自西向东航行，两船航向构成航向交叉，“XXX12”轮位于“XX318”轮右舷，两船构成交叉相遇局面，“XX318”轮为让路船，“XXX12”轮为直航船。

图 1：两船互见会遇局面（VTS 录像截图）

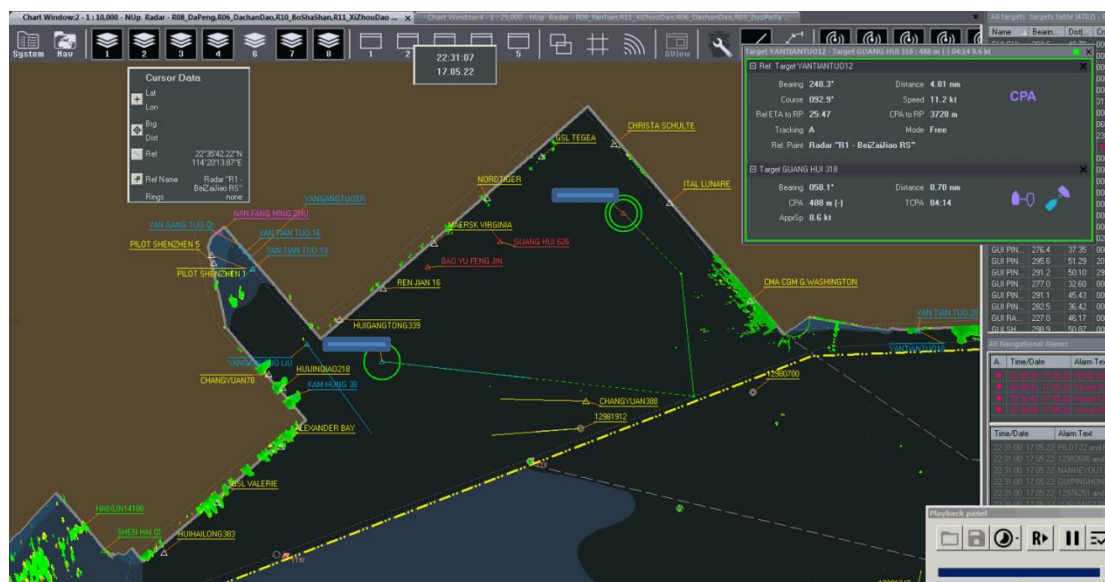
2231 时左右，“XX318”轮双车前进二，SOG 3.0kn，COG136°，船艏向 141°。“XX318”轮和“XXX12”轮相距 0.70 海里，DCPA488 米，TCPA4 分 14 秒。船尾二副、大管轮和两名机工在“XX318”轮完成掉头后返回生活区。船首大副等四人仍在船首做靠泊前准备，同时协助做好船首瞭望。

图 2：2230 时 57 秒 VTS 回放截图

2230 时 57 秒，“XXX12”轮 COG092.9°，SOG11.2kn。此时，“XXX12”轮位于“XX318”轮右舷，两船 DCPA488 米，TCPA4 分 14 秒。
