# 青岛“4·27”船舶污染事故调查报告

青岛“4·27”船舶污染事故调查组

2022年1月21日

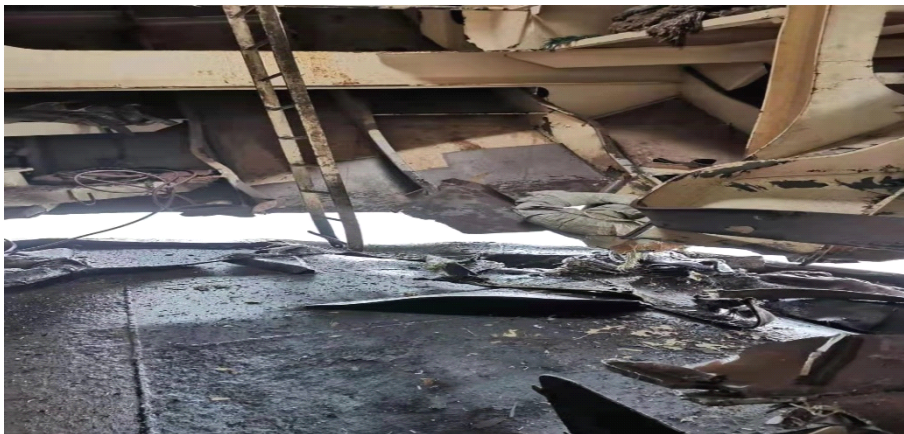
图 14 碰撞发生后“义海”轮船艏舱破损情况

0859时，“义海”轮向青岛VTS中心报告发生碰撞，并报告“交响乐”轮船首左侧海面有少量溢油。碰撞发生后，大副去船首查看受损情况，发现艏尖舱破损、舱内有油污。“义海”轮未按照船上油污应急计划启动应急响应。

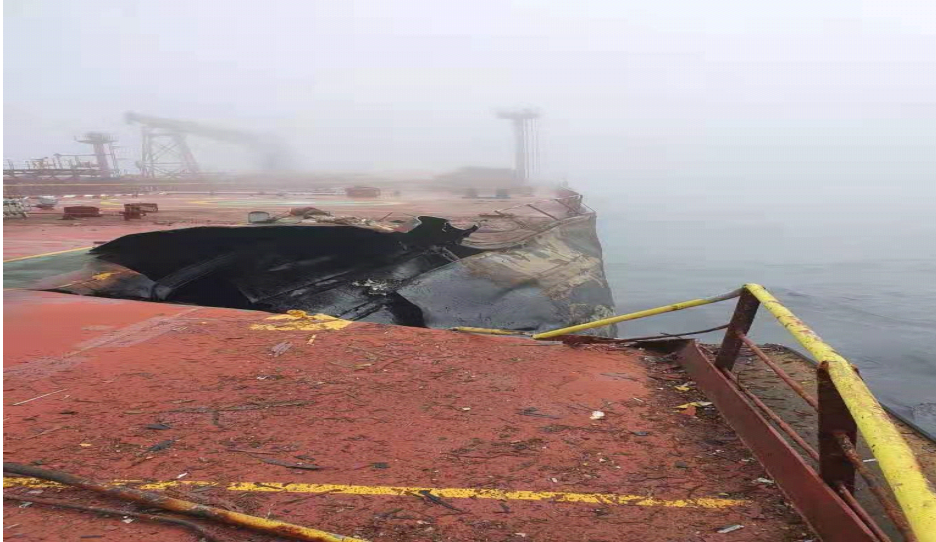
图 15 碰撞发生后“交响乐”轮破损情况

1113 时，指挥中心向“交响乐”轮核实信息，获悉：一是该船破损船舱为左舷第 2 舱；二是破损部位在左舷第 2 舱水线下及水线上的位置，船方称无法评估具体泄漏多少液货；三是该船目前右倾 0.8 度；四是该船船员目前全部安全。

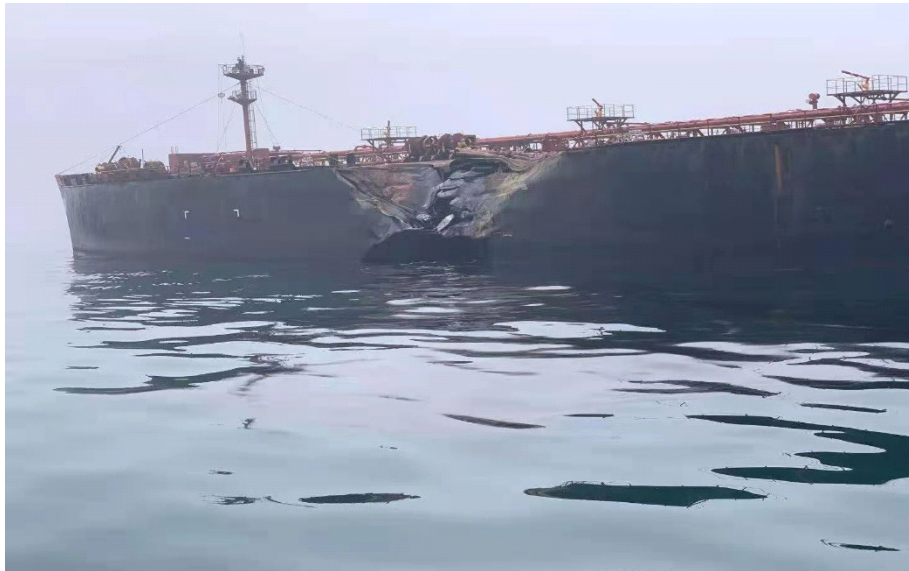
图 16 碰撞发生后“交响乐”轮破损溢油情况

0858时，大副查看船舶受损情况，在船舶左舷水域发现油膜，随后向船长汇报溢油情况。

0900时，大副在货物控制室观察到左舷2号货舱空距为5.08米（碰撞前，该货舱空档值为4.0米）。

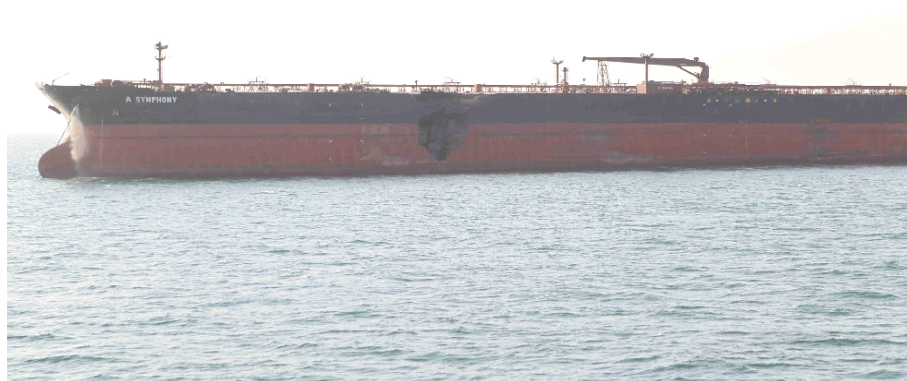
图 17 过驳作业结束后“交响乐”轮破损位置露出海面

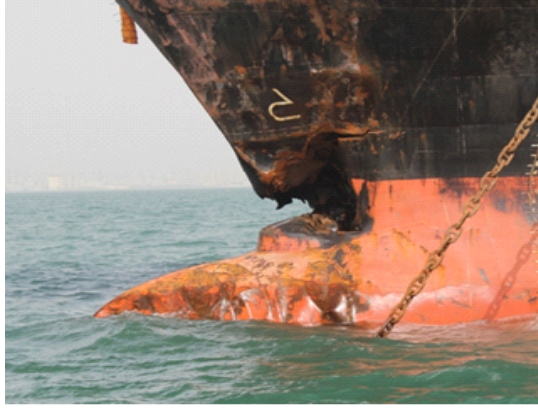
事故造成“义海”轮球鼻艏破裂，207号肋位至船艏方向严重变形，艏楼物料间和艏尖舱连接处加强肋板断裂，破损面积4m×8m。“交响乐”轮左舷第2货舱船体破损，左舷No.2P压载舱船壳自8.2米水尺至主甲板损坏；234~261肋位之间，自左舷边往里约5.1m主甲板损坏；2P油舱、2P压载舱和3P压载舱上部在Fr234~236之间船体破损，约9400吨货油泄漏入海。经初步估算，两轮破损致修理费用约3500万元，泄漏货油价值约2200万元。

图 18 “义海”轮损坏情况      图 19 “交响乐”轮损坏情况

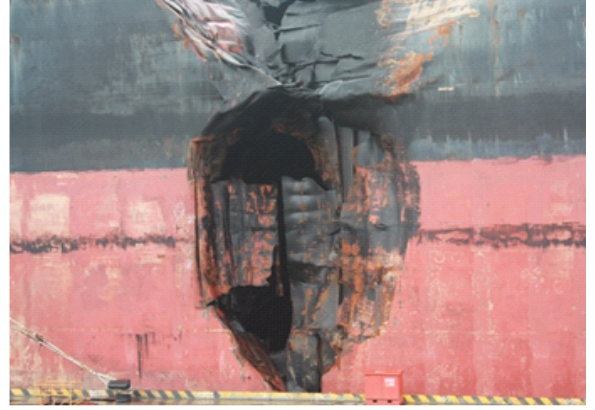
“义海”轮和“交响乐”轮发生碰撞导致“交响乐”轮左舷第2货舱破损，货油泄漏入海，是造成船舶溢油污染的原因；两船碰撞后未建立有效联系以协调溢油应急行动，“义海”轮贸然采取倒车措施使两船脱离，致使“交响乐”轮碰撞破口完全暴露，导致货油快速泄漏入海，是溢油量扩大的原因。
