MAIR080000202104

## 福州“12·8”“新航海 199”轮 自沉事故调查报告

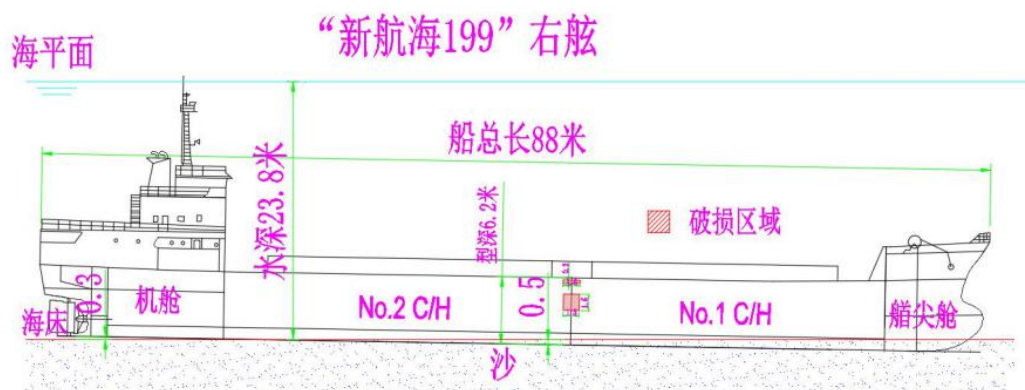
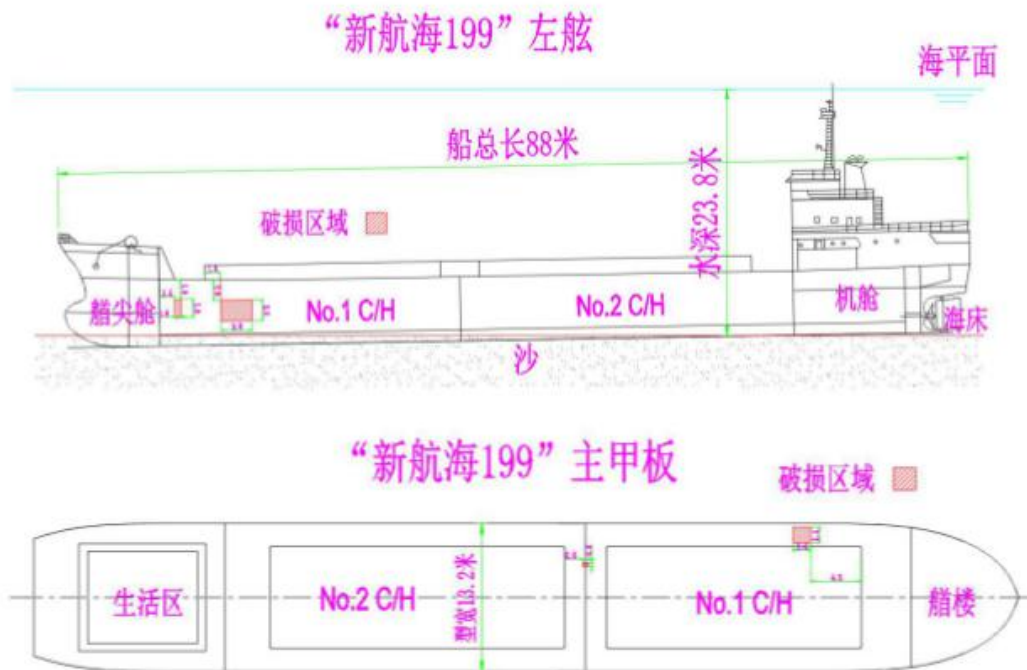
图 3：“新航海 199”沉船破损示意图

沉船破损情况：右舷第一货舱与第二货舱舱间甲板中部有一个 0.3×0.5m 的破洞；右舷第二货舱前舱壁，主甲板向下约 0.2m 起往下有一个纵向长约 1.6m、最高约 30cm 的不规则裂口；右舷第二货舱前舱壁，主甲板向下约 1.5m 起往下有一个纵向长约 1.5m、高约 1.5m 的不规则破洞；右舷第一货舱前舱口往后约 4.5m，主甲板上有一个纵向长约 1.6m、横向宽约 1.4m 的不规则破洞；左舷艏楼往后约 1.5m，主甲板向下约 1.9m 起往下有一个纵向长约 0.6m、高约 1.8m 的不规则破洞；左舷第一货舱前舱口往后约 1.5m，主甲板向下约 2m 起往下有一个纵向长约 2m、高约 3m 的不规则破洞；

舱盖板情况：第二货舱舱盖板部分完全掉落至货舱内、部分一端搭在舱口上、一端在货舱内，第一货舱舱盖板基本在货舱上；

货物情况：货舱内货物高度距离主甲板约 2m；

淤埋情况：船艏悬空约 0.3m，船舯淹埋约 0.5m。

**2.货舱水密性存在隐患。**该轮货舱的舱盖板和舱口围锈蚀、密封性不好，舱盖关闭后与舱口围仍存在间隙，且未再敷以两层防水帆布，不能达到风雨密要求。受大风浪气象海况影响，船舶上浪后海水进入货舱，不断减少船舶储备浮力并增大舱内自由液面对船舶稳性的影响。

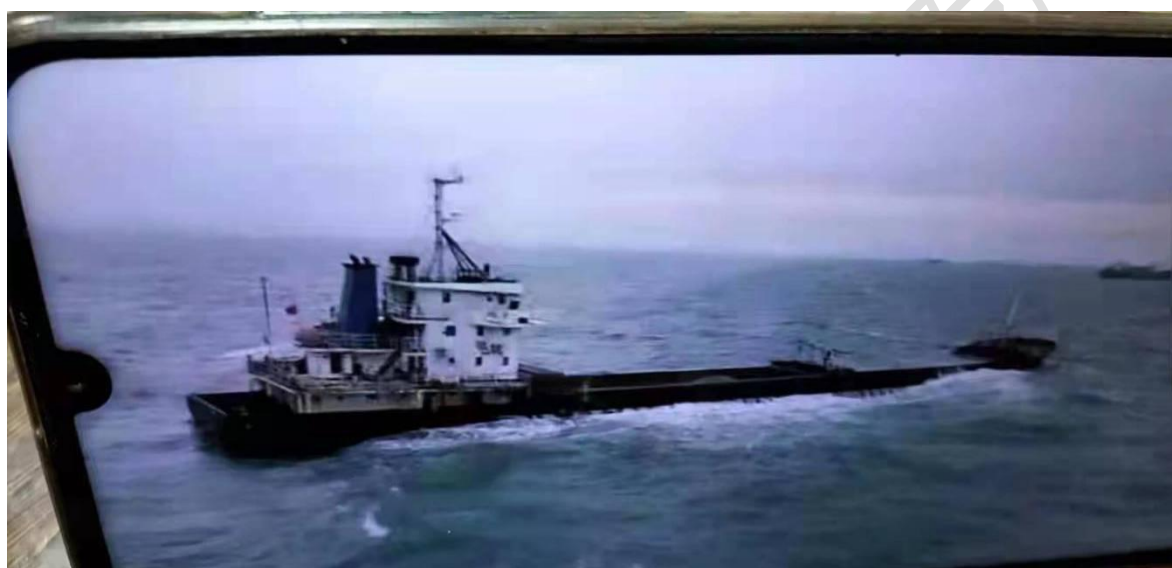
图 4：“新航海 199”轮完货后照片

“新航海 199”轮本航次装载海砂后的照片（图 4），照片显示该轮当时吃水超过该轮夏季载重线（该轮夏季干舷高度 1.212 米），有明显超载迹象，1 号货舱已盖舱盖板，2 号货舱未盖舱盖板，船体略有艏倾。

据获救船员陈述，该轮在返航时关闭了 1、2 号货舱的舱盖，但未再敷以两层防水帆布。

**1.过驳海砂积载不当。**该轮通过海上过驳的不安全方式装载海砂，装载结束后船舶已处于超载、艏倾状态，储备浮力和稳心高度不足。船上人员未进行平舱作业即开航，货舱内海砂积载不均匀，砂堆呈斜坡状堆放且含水量大，易形成自由液面并发生货物移位，影响船舶稳性，在侧顶风浪航行时，由于船体受海浪冲击摇摆颠簸，导致船舶艏倾角不断增大并产生右倾。
