## 广东珠海“10·02”“佰舸”游艇触礁事故调查报告

编制单位：港珠澳大桥海事局

编制时间：2020 年 10 月 16 日

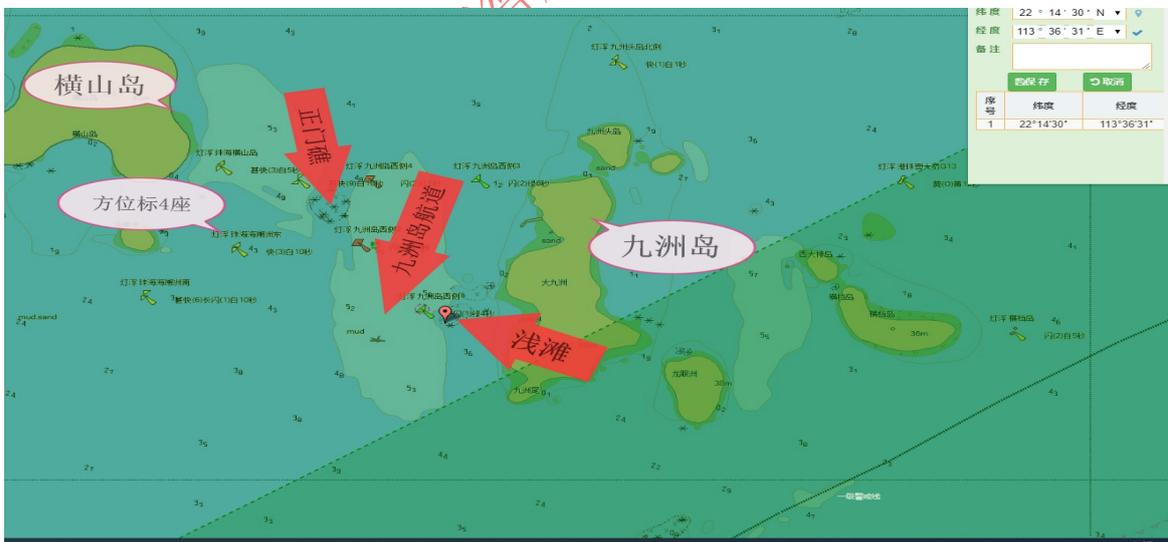
图 2：事发水域通航环境

事故发生在大九洲岛与横山岛之间的高速客船航道附近水域，航道宽 340 米，该水域附近分别有正门礁方位标 1 座、海獭

洲方位标 2 座、横山岛方位标 1 座及航道标 4 座，该水域附近分别有正门礁和浅滩。根据广东智慧海事监管服务平台轨迹回放，事发时大九洲岛西侧航道内无其他船舶在航，水域清爽。

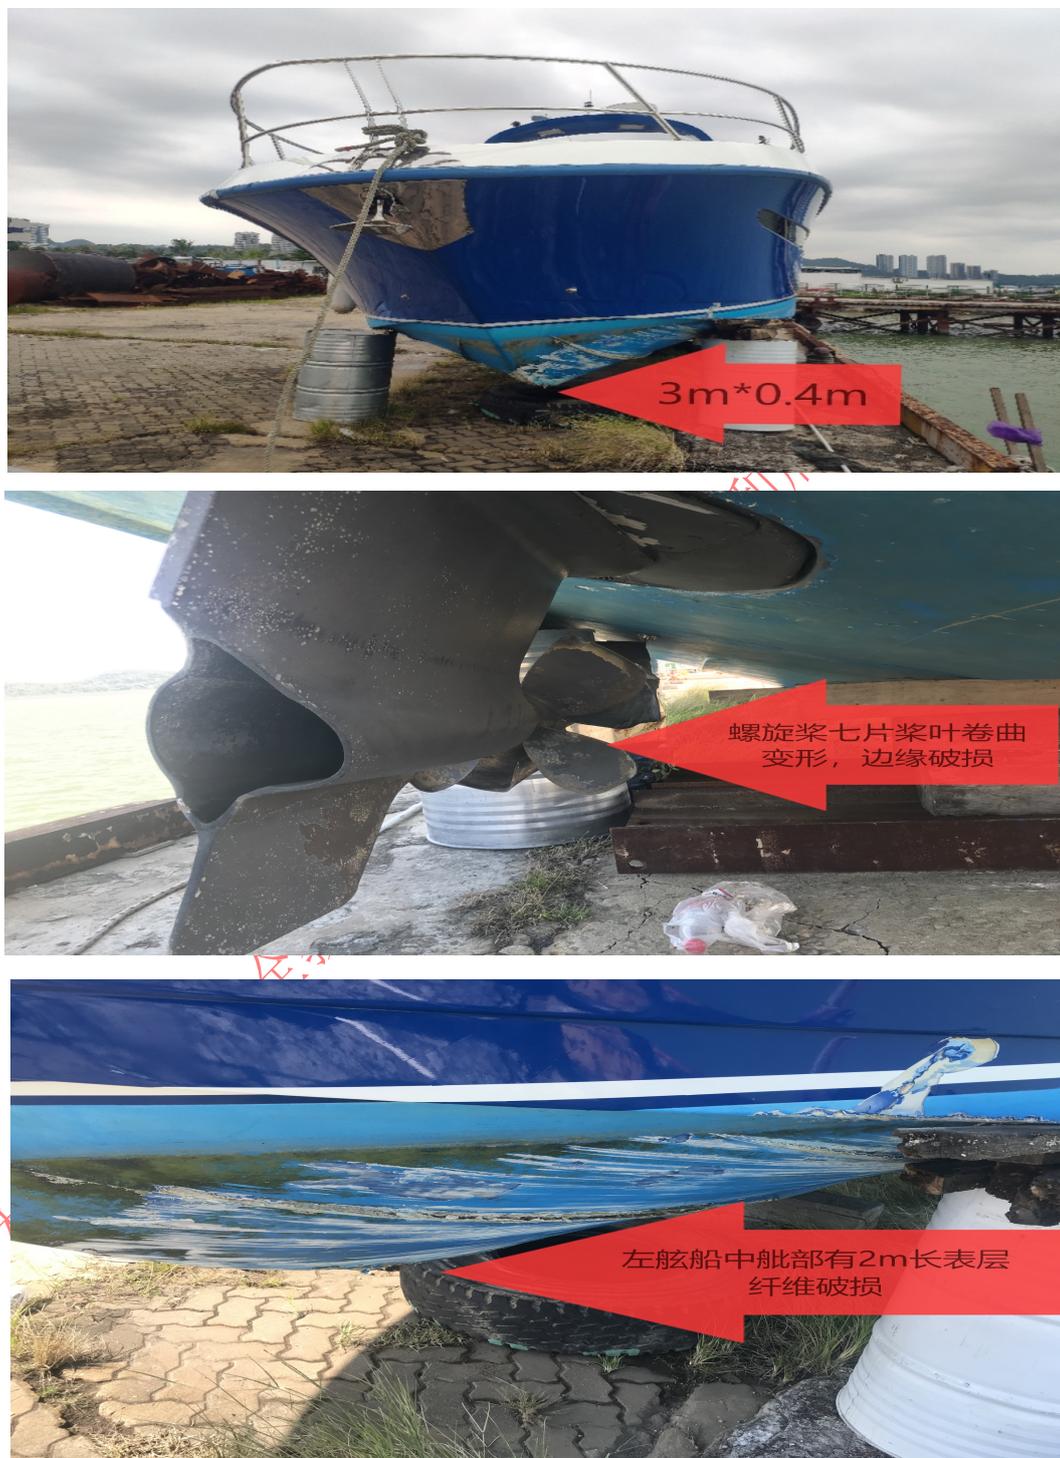
图 4：“佰舸”游艇受损照片

事故造成“佰舸”游艇艇艏底部撞击破损，撞击面积约 3m\*0.4m；游艇左舷艇中艏部有约 2m 长表层纤维破损；游艇左侧

螺旋桨七片桨叶卷曲变形，边缘破损。
