# **广东汕头“7·14”帆船（冒用“法诺 xxx 号” 船名）风灾事故调查报告**

**编制单位：龙湖海事处**

**编制时间：2020 年 8 月 11 日**

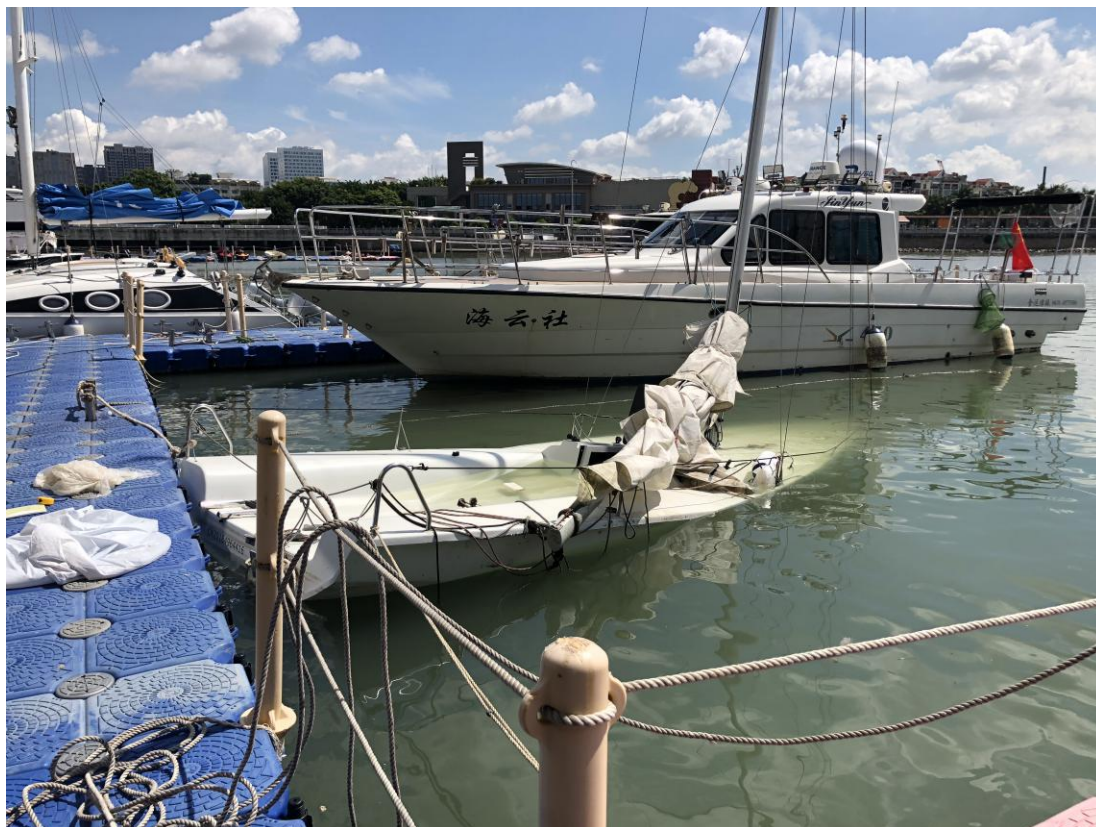
图 1：发生事故后“SW”船停泊状态

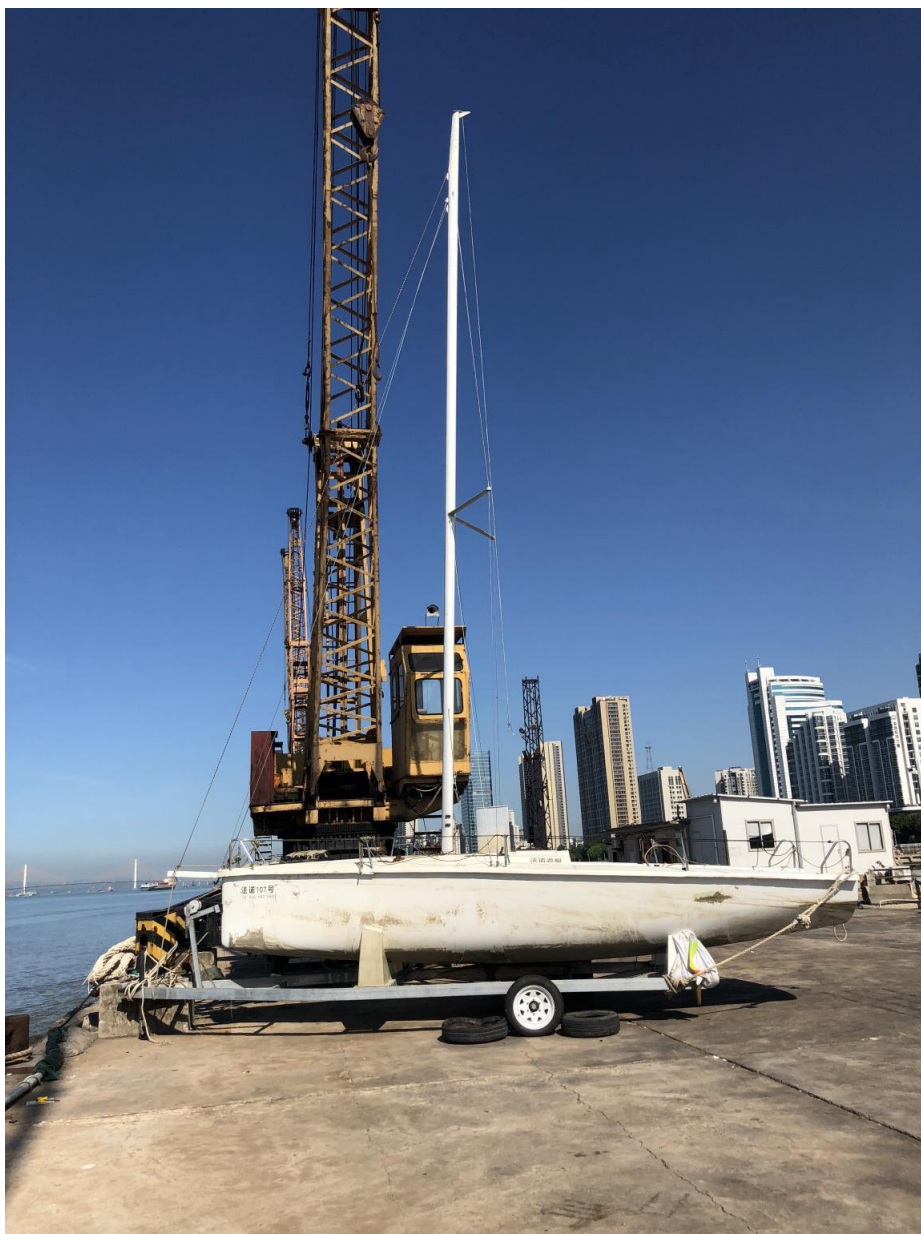
该船未经船舶检验机构检验，未取得船舶航行必备的相关证书。船东私自加装一台 5 匹的艇尾机。船打捞上岸后，实际丈量得船舶总长 7.7m，船宽 2.43m，深 1.17m，桅杆高度 11m，船体材料为白色玻璃钢，船首两侧均贴有黑色“法诺 xxx 号”字样、船尾后端贴有黑色“CN2018496xxxx”及黑色“法诺 xxx 号”字样。

图 2：打捞上岸的“SW” 船

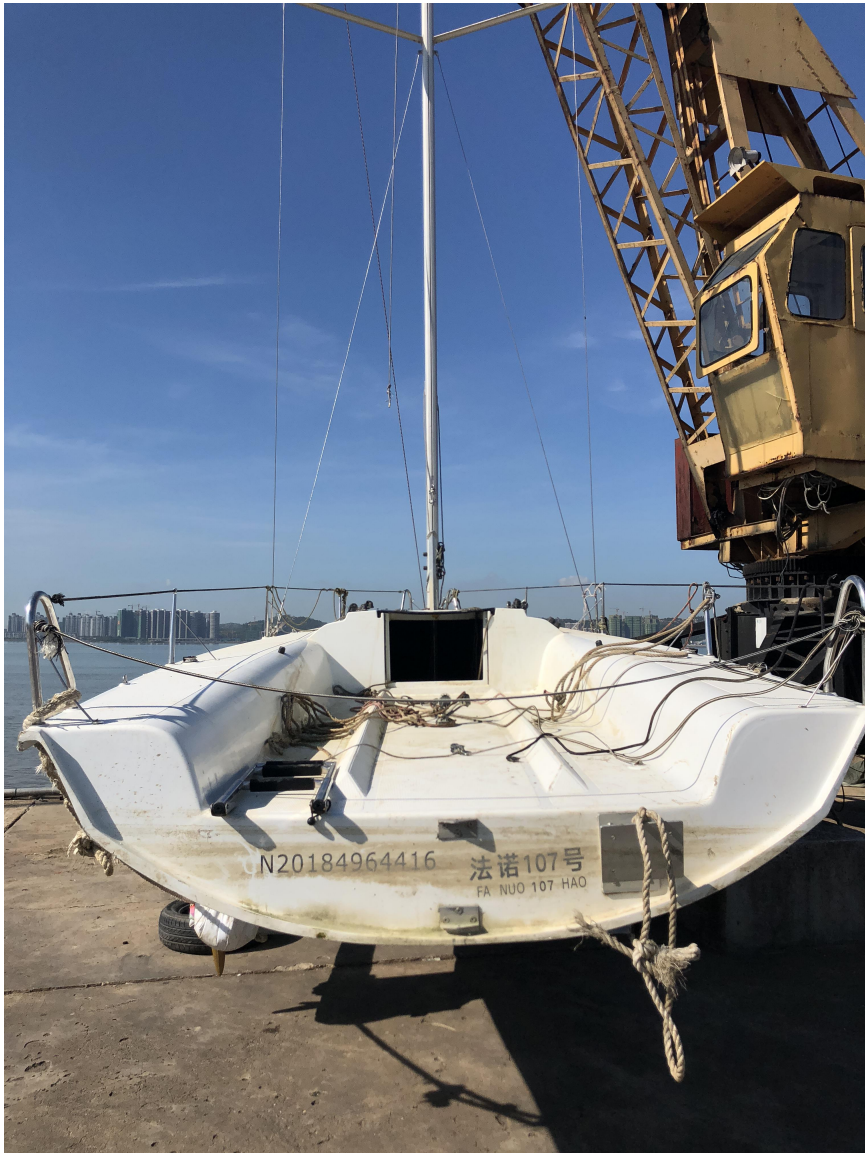
图 3：冒用他人船名及识别码

（一）“SW”船未经检验、登记，冒用在深圳登记的一艘同一型号游艇“法诺 xxx 号”的船名。

1. 海事机构对冒用船名、船舶未检验合格取得适航证书等违法行为进行行政处罚。
2. 通报汕头市交通运输局，建议市交通运输局进一步规范游艇经营管理秩序，对连 xx 等 3 人非法经营的行为进行行政处罚。
3. 汕头市公安局水上分局对本案中涉及违法的人员依法进行处理。

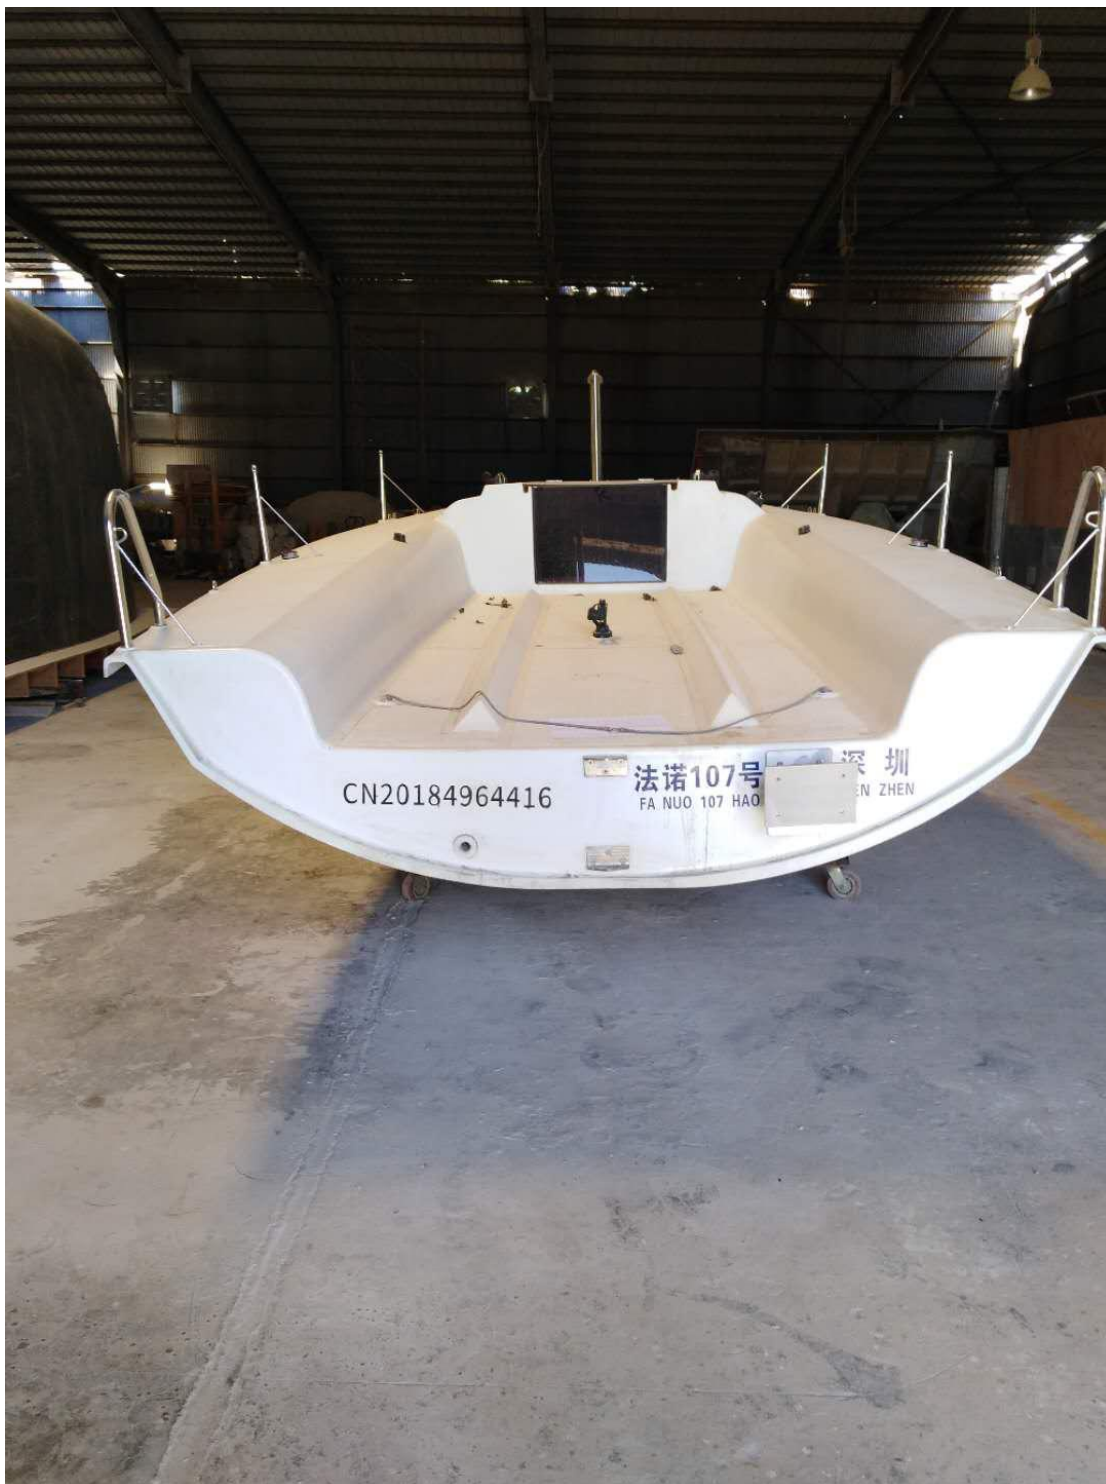
图 4：深圳登记的船“法诺 xxx 号”
