# 东莞“12·29”“运迅378”船人员落水事故调查报告

报告编制：事故调查组

编制时间：2024年3月25日

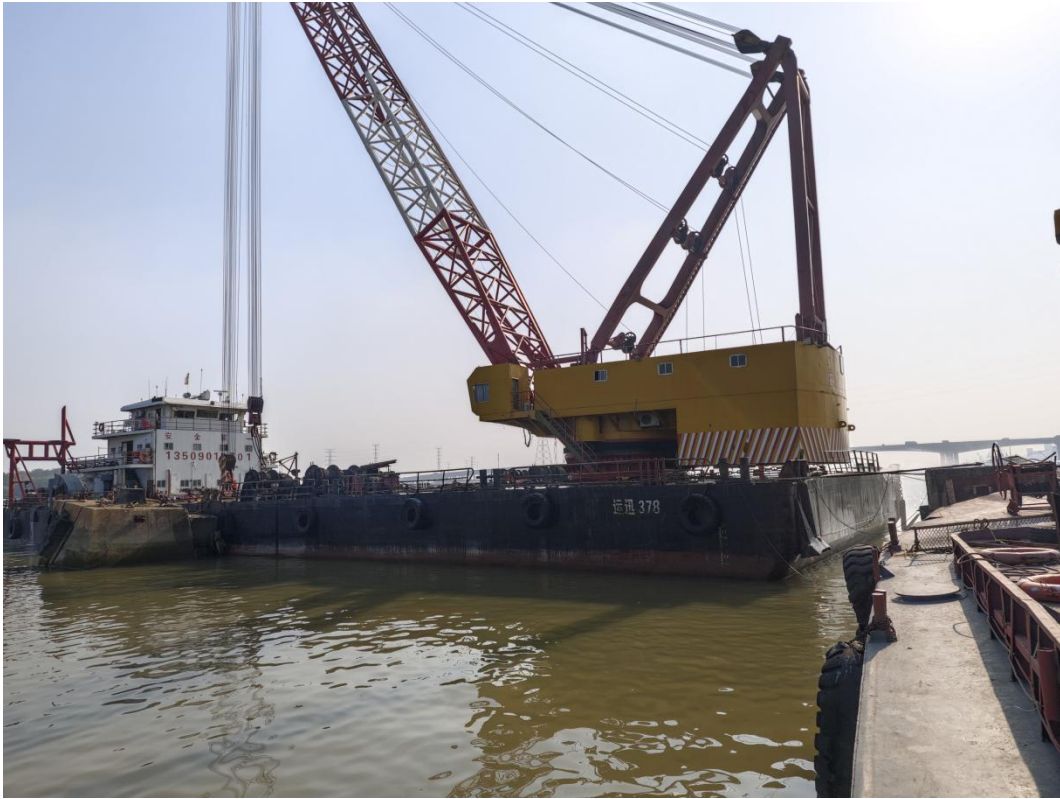
图 1：“运迅 378”船照片

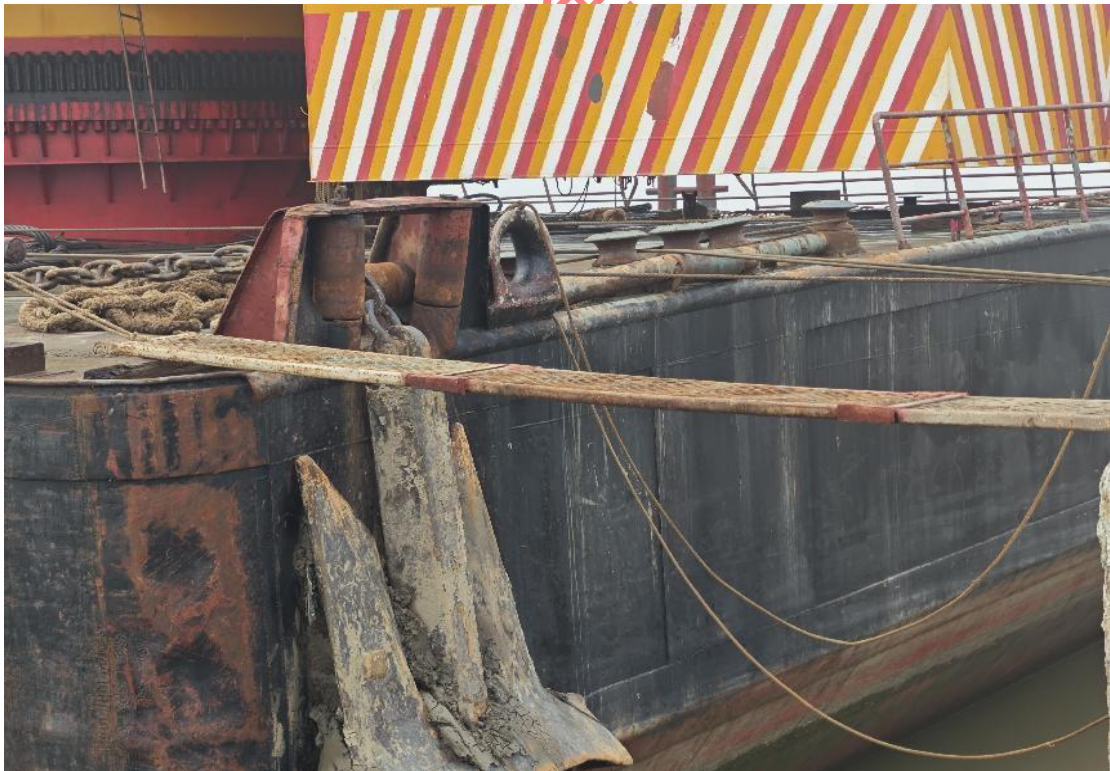
2. 该船船首左右两侧系泊、锚泊设备集中区域未设置栏杆，其中船首右舷滚柱导缆器和缆桩之间距离为 1.3 米，为方便船员上下船，该船在该处设置了铝制网格状登离梯，与岸上水泥墩连接。登离梯宽度为 30cm，结构结实，登离梯两侧未设置扶手和防护网。（图 2 所示）

图 2：滚柱导缆器和缆桩之间设置登离梯

1. 根据现场勘查，登离梯设置在船首右舷滚柱导缆器和缆桩之间，距离为 1.3 米，空间狭小，登离梯宽度为 30cm，两侧未设置扶手，未安装防护网。

1. 建议“运迅 378”船加强船上的安全教育培训，督促船员做好自身安全防护措施，组织对船舶救生设备设施、人员登岸场所等影响人身安全的设备、场所开展一次全面自查，及时消除安全隐患。

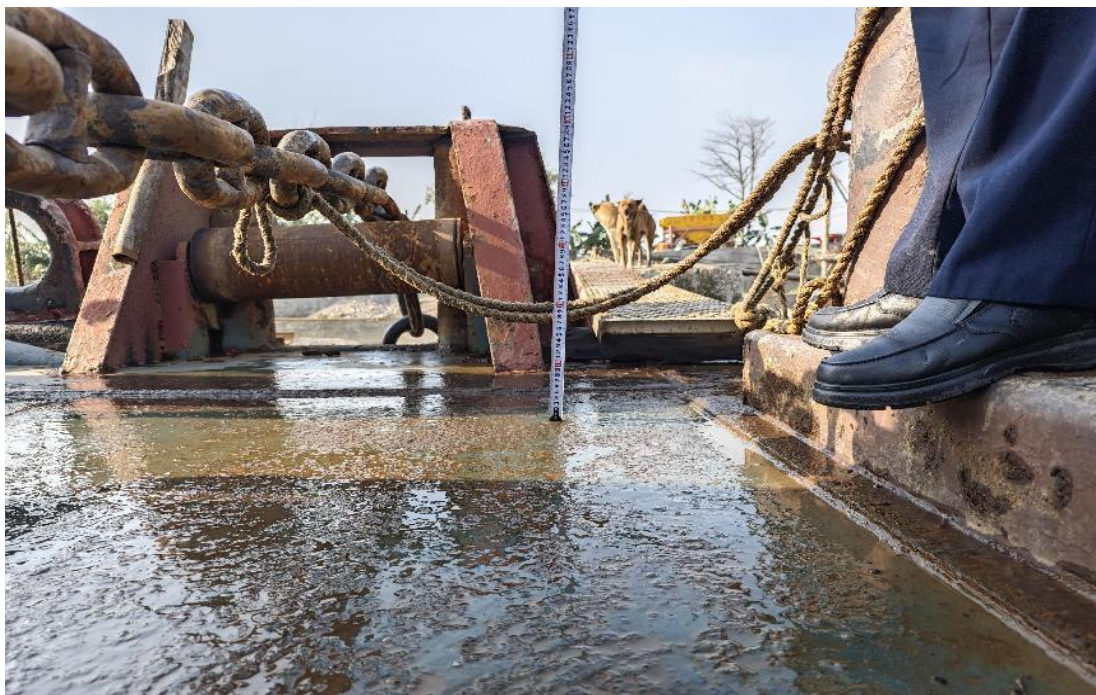
3. 登离梯在船上用连接绳固定，连接绳绕过缆桩后绑在锚链上，呈半垂状，连接绳最低点距甲板面 17cm(图 3 所示)，

图 3：连接绳最低点距甲板面 17cm

2. 人从船上到登离梯前需要跨过锚链或连接绳。锚链距离主甲板高度为 47cm，人跨过锚链收后腿时，前支撑脚存在站不稳的可能，且连接绳较细不易被发现，通过该处的人员稍不留意，容易绊倒。

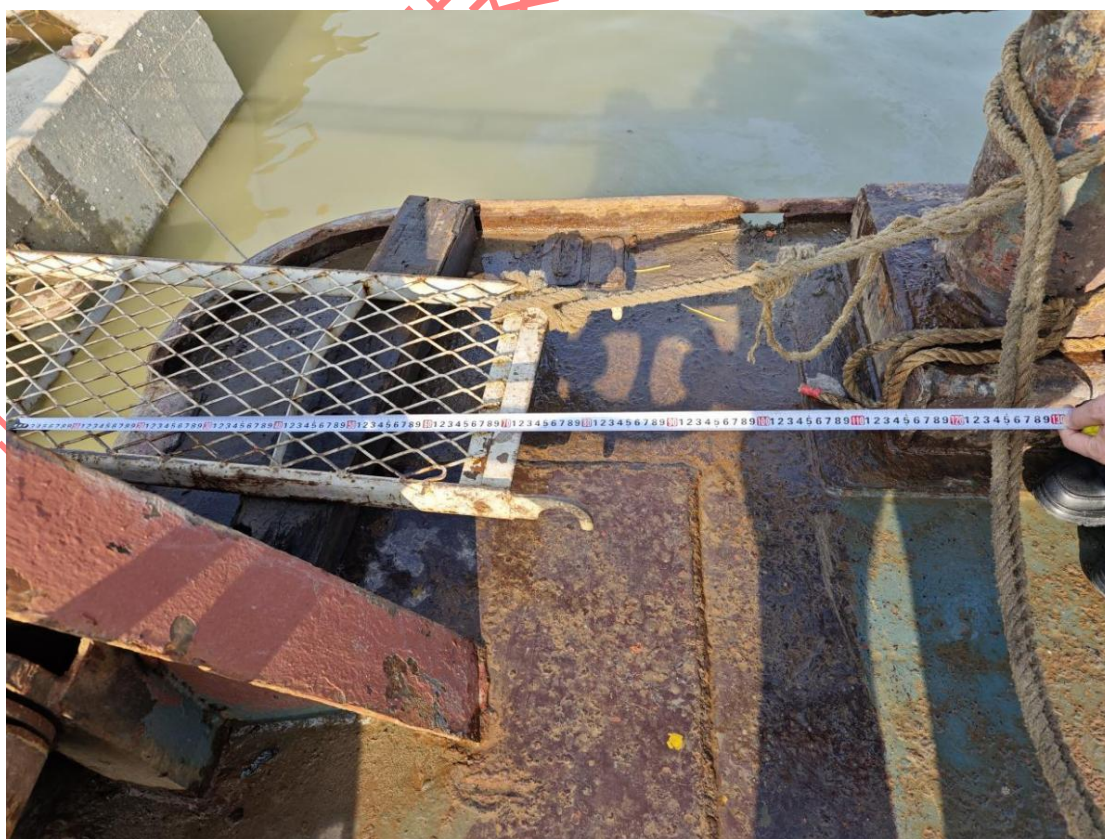
与船首端部横向距离为 130cm（图 4 所示）。

图 4：连接绳与船首端部横向距离为 130cm

3. 连接绳与船首端部横向距离为 130cm，锚链与缆桩之间的纵向距离为 80cm，人跌倒后落水可能性较大。

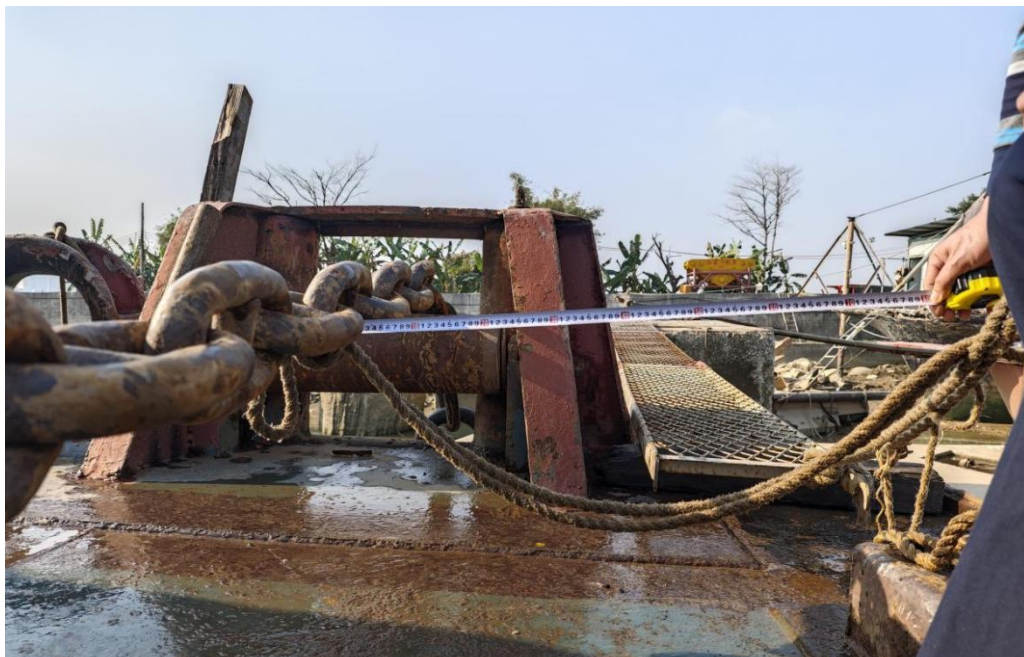
4. 锚链与缆桩之间的纵向距离为 80cm（图 5 所示），锚

图 5：锚链与缆桩之间的纵向距离为 80cm

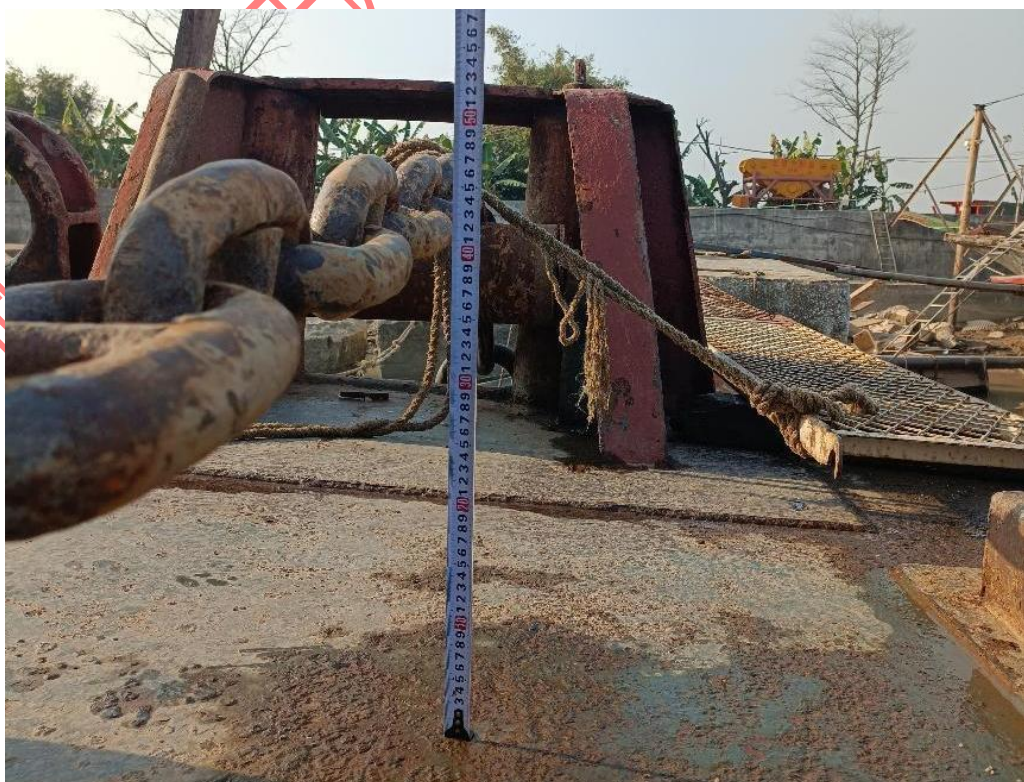
链至主甲板垂向距离为 47cm（图 6 所示）。

图 6：锚链至主甲板垂向距离为 47cm
