阳江“12·08”“A”轮 人员落水事故调查报告

编制单位：事故调查组

编制时间：2024年3月7日

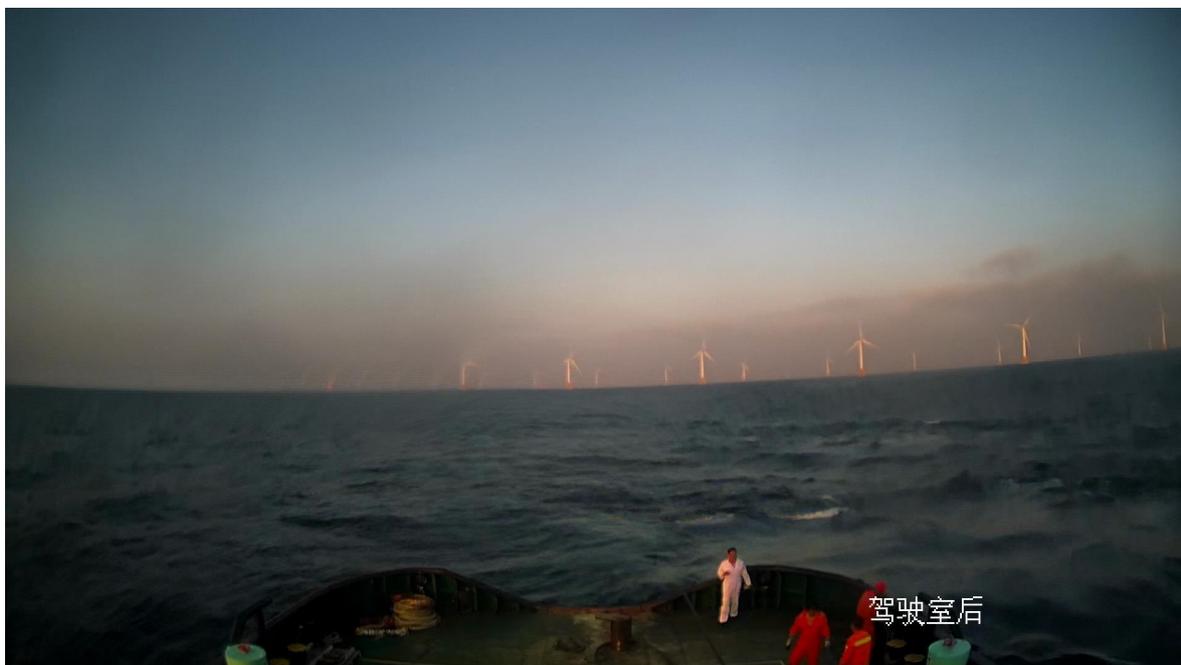
12 月 08 日 1510 时,由于主拖缆头部钢缆拖带过程有磨损,“A 轮”轮船长徐 X 指挥船员开始调换主拖缆作业(见图 2),把拖带端琵琶头切断,拖带端缆绳呈“8”字形固定船舶左舷的在前中后三组缆桩上,经左舷船艙导缆孔送出约 780 米后,另一端缆绳由船艙贴着主甲板处经由左挡销右舷侧连接主拖缆卷缆

图 2. 船长徐 X 在指挥调换主拖缆作业

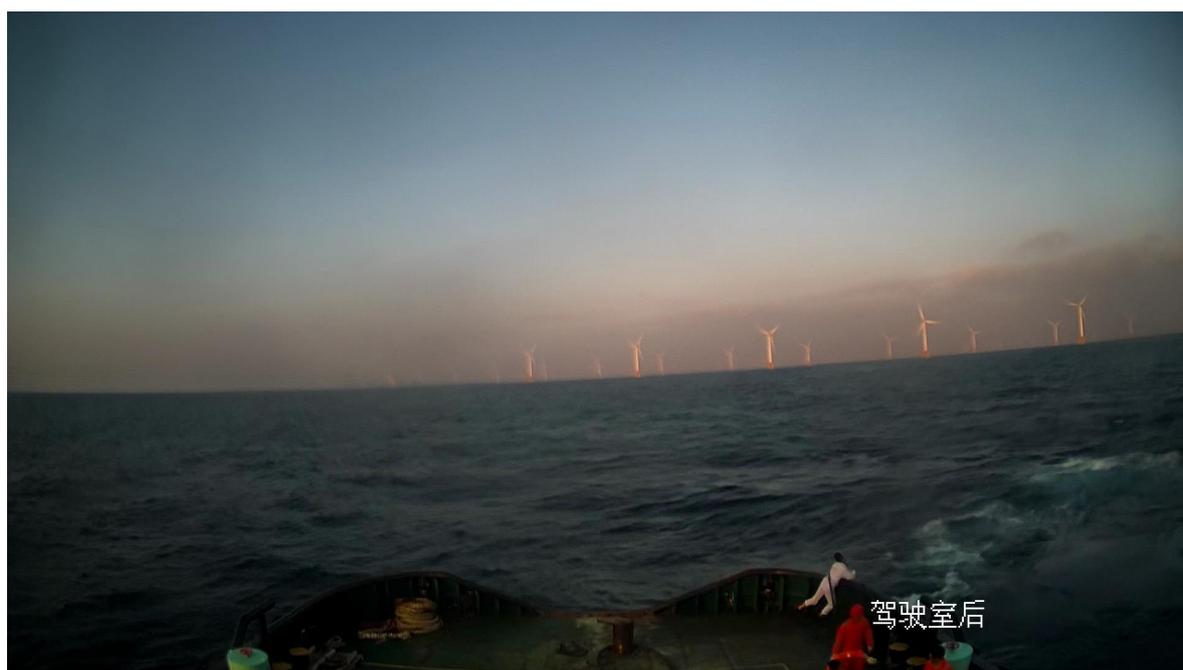
12月08日1719时，海面涌增加到有1.5到2米高，船舶整体震荡幅度增加，此时主拖缆突然沿船艏舷墙向左舷滑落，扫击到站在主甲板船艏左舷边的船长徐X，并把船长徐X紧紧压在舷墙上（见图3），水手林国浩和水手蔡XX紧接着用手帮忙推开主拖缆，但并未起到效果；在船长挣扎了几秒后，主拖缆紧接着把船长从船艏左舷墙继续推压到船艏左舷外。（见图4）

图3. 船长徐X被推压到船艏左舷

未充分识别安全风险并规范操作流程。一是使用处于左挡销左侧（靠近左舷侧）的钢缆固定拉紧主拖缆，防止其掉入海，使得船艏靠近缆机一端的主缆处于松弛状态下，钢缆和船艏的主拖缆未受到挡销限制，左右挡销也未起到限位作用，进而导致在外力作用下，钢缆（主缆）向左横移击打站在左舷的船长徐 X。二是操作过程中，包括船长徐 X 在内的所有在主甲板临水作业的船员均未穿救生衣。三是船长徐 X 站在船艏左侧主甲板处，未处于左舷缆绳保护羊角之外。

(二)建议南通永泰船务发展有限公司加强体系文件梳理，根据船舶操作实际，补充相关操作规程或须知，加强实船检查和落实，确保公司管理制度文件在船上有效执行，确保挂靠船舶和人员能管控到位，真正履职到位，避免“挂而不管”的情况发生。

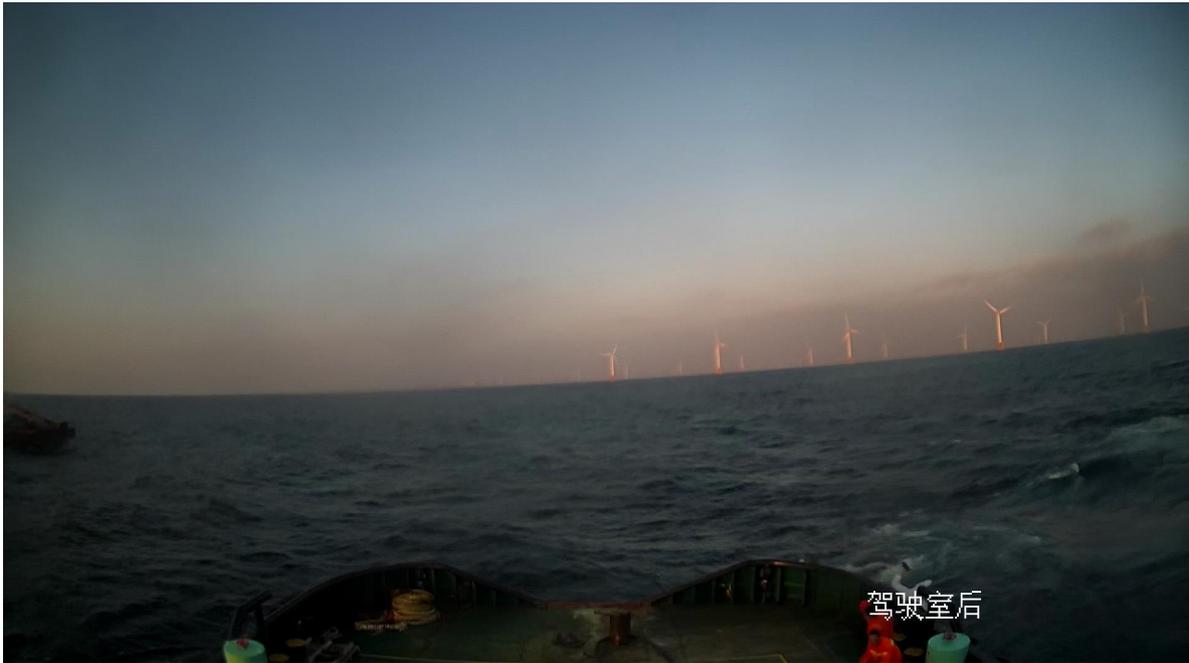
图 4. 船长徐 X 被推压到船艉左舷外
