# 威海“12·22”“金旺岭”轮与“鲁日山渔 61027” 轮碰撞事故调查报告

2023 年 7 月  
事故调查组

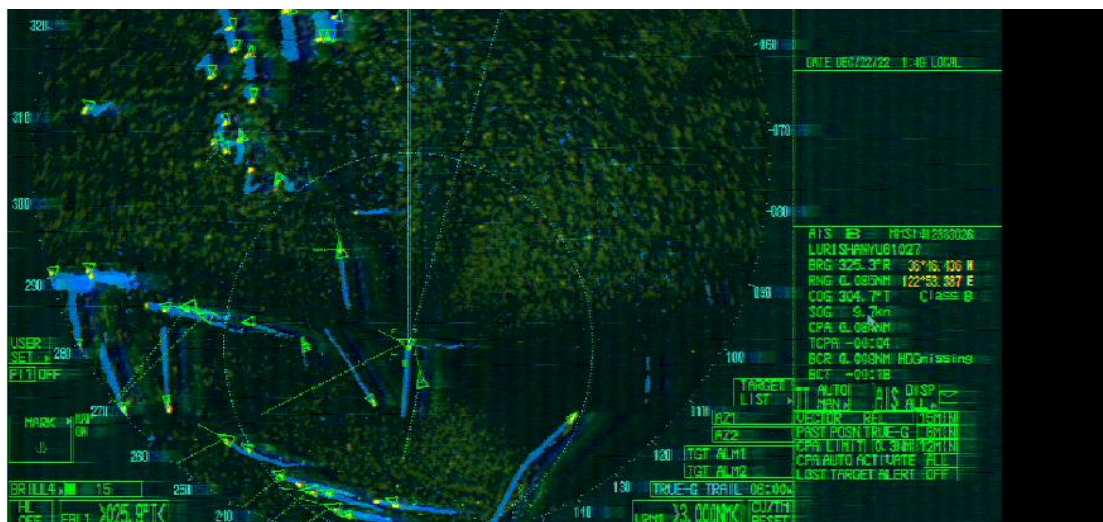
图 7 12 月 22 日 0150 时“金旺岭”轮雷达截屏

1.经回放“金旺岭”轮雷达记录（来自“金旺岭”轮 VDR 信息），图像显示两船曾于 12 月 22 日 0150 时许，相互驶近至雷达物标基本重合。

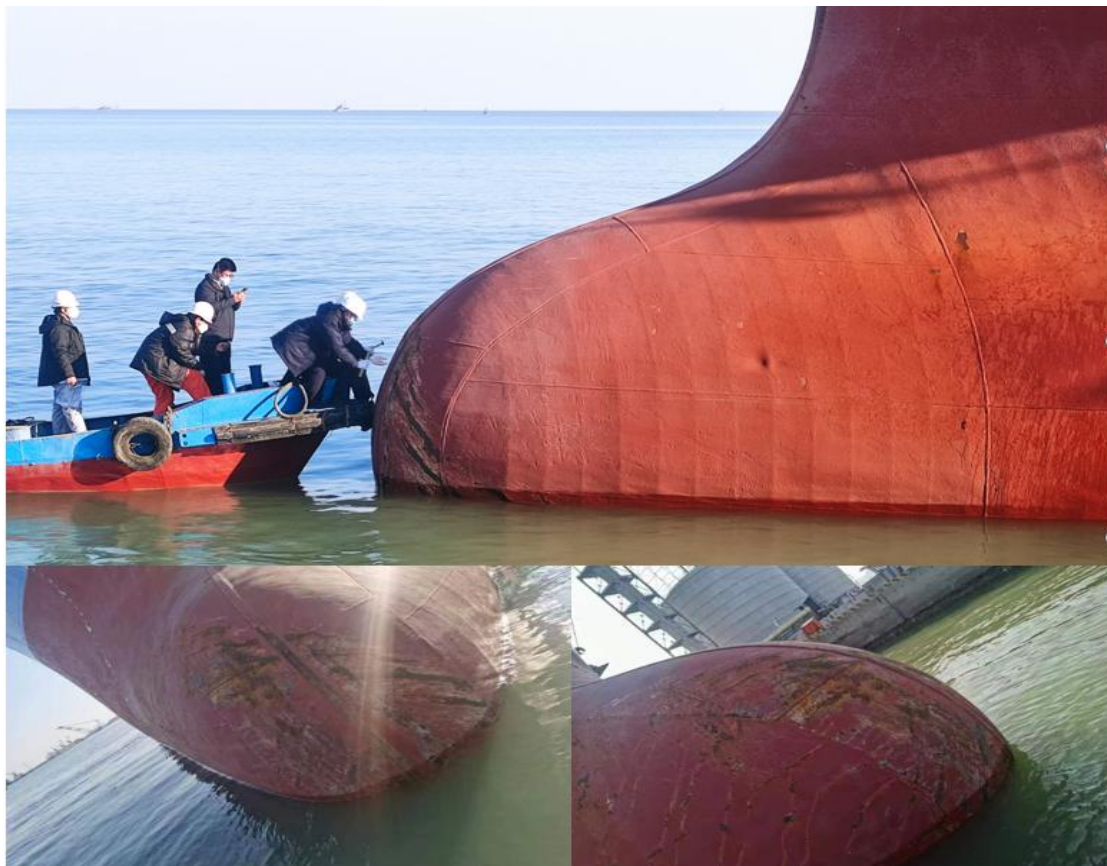
图 9 “金旺岭”轮球鼻艏勘验情况

4. 对“金旺岭”轮的船体勘验发现，“金旺岭”轮球鼻艏前端水线以上部分存在明显新近划痕。

2.对“金旺岭”轮的船体勘验发现，“金旺岭”轮球鼻艏前端水线上部分存在明显新近划痕。“金旺岭”轮船体水

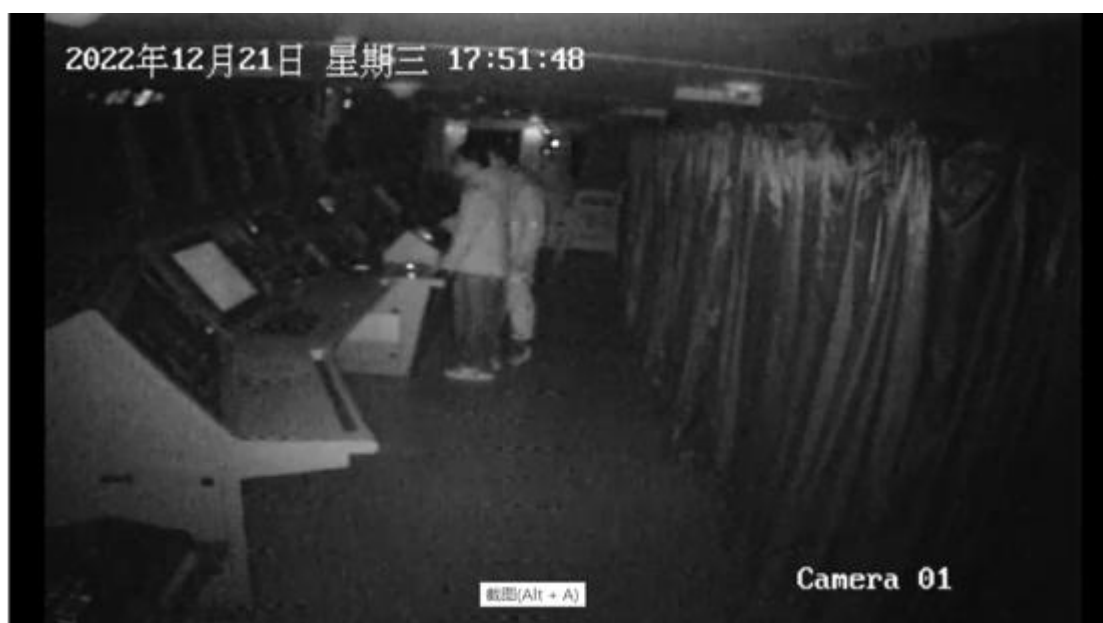
图 11 CCTV 录像截图

1. “金旺岭”轮 CCTV 录像显示：0152 时（CCTV 时间为世界时，显示时间快约 2 分钟），镜头显示船体明显晃动，二副发出惊呼，之后，二副命令水手打电话叫船长。因此判断此时发生碰撞。

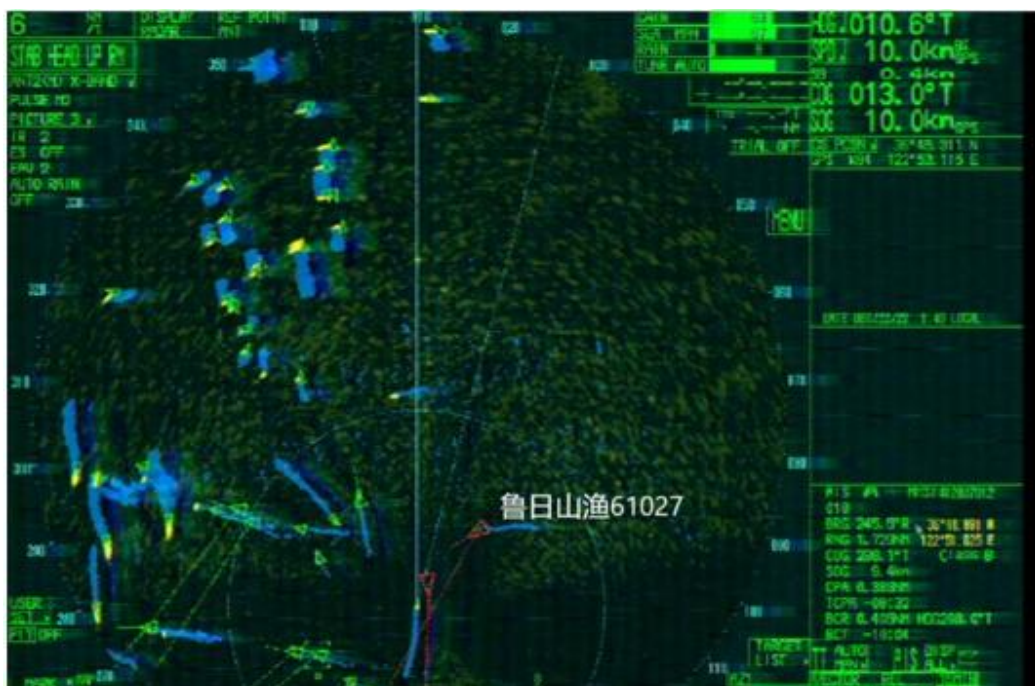
图 12 0143 时“金旺岭”轮 VDR 回放雷达截图

0143 时，“金旺岭”轮船位  $36^{\circ}45'.3\text{N}/122^{\circ}53'.1\text{E}$ ，航迹向  $013^{\circ}$ ，航速 10 节。两船距离 1.3 海里，DCPA 为 0.4 海里，TCPA 为 8.5 分钟。二副发现“鲁日山渔 61027”轮 AIS 航向呈现大角度左转态势。

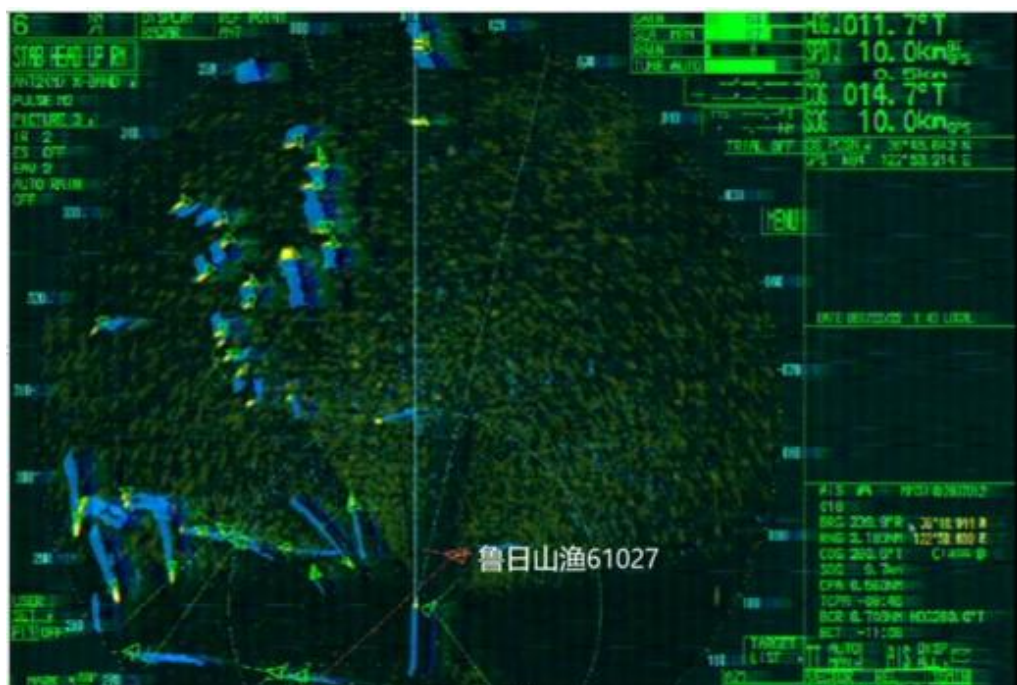
图 13 0145 时“金旺岭”轮 VDR 回放雷达截图

0145 时，“金旺岭”轮船位  $36^{\circ}45'.7N/122^{\circ}53'.2E$ ，航迹向  $014.7^{\circ}$ ，航速 10 节，两船距离 0.9 海里。二副发现“鲁日山渔 61027”轮 AIS 航向呈现大角度右转态势。

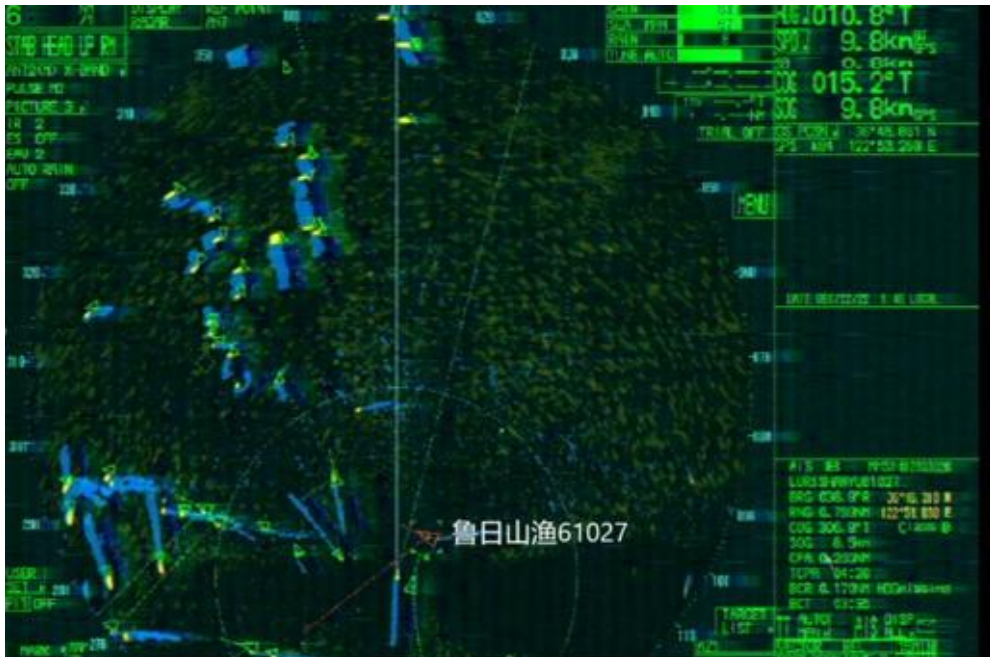
图 14 0146 时“金旺岭”轮 VDR 回放雷达截图

0146 时，“金旺岭”轮船位  $36^{\circ}45'.8N/122^{\circ}53'.3E$ ，航

迹向  $015.2^{\circ}$ ，航速 9.8 节。此时，两船距离 0.8 海里，DCPA 为 0.2 海里，TCPA 为 4.3 分钟。

0146 时，两船距离 0.8 海里，DCPA 为 0.2 海里，TCPA 为 4.3 分钟，两船已进入紧迫局面。“金旺岭”轮未采取大幅的转向或减速措施，“鲁日山渔 61027”轮在风浪作用下，未能保持航向稳定。

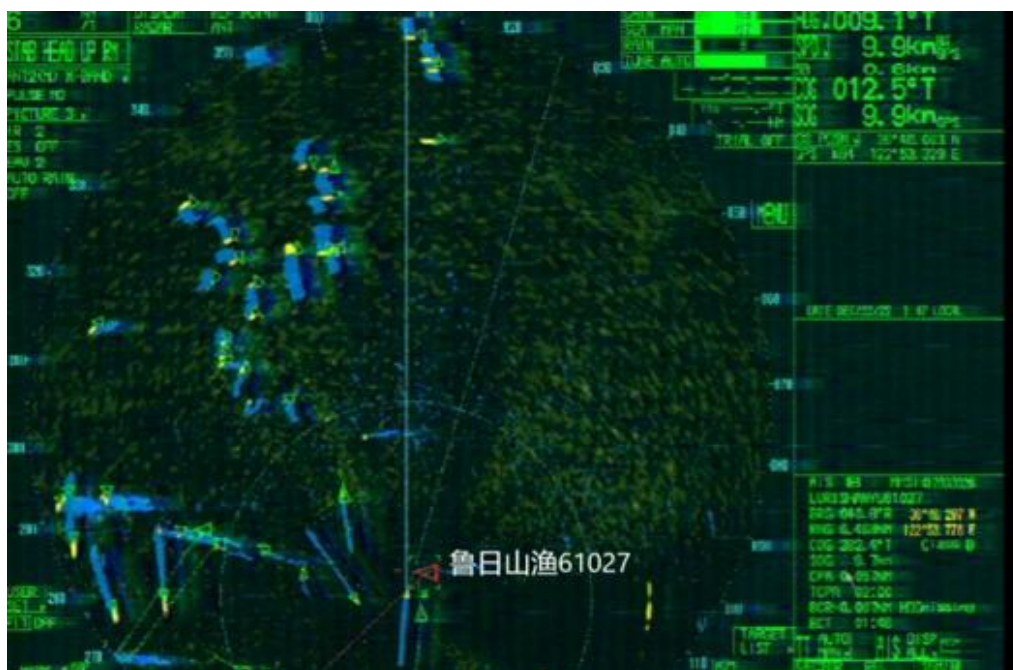
图 15 0147 时“金旺岭”轮 VDR 回放雷达截图

0147 时，“金旺岭”轮船位  $36^{\circ}46'.0\text{N}/122^{\circ}53'.3\text{E}$ ，航迹向  $012.5^{\circ}$ ，航速 9.9 节。此时，两船距离 0.47 海里，DCPA 为 0.06 海里，TCPA 为 2 分钟。二副将主机转速从 112 转降为 110 转。

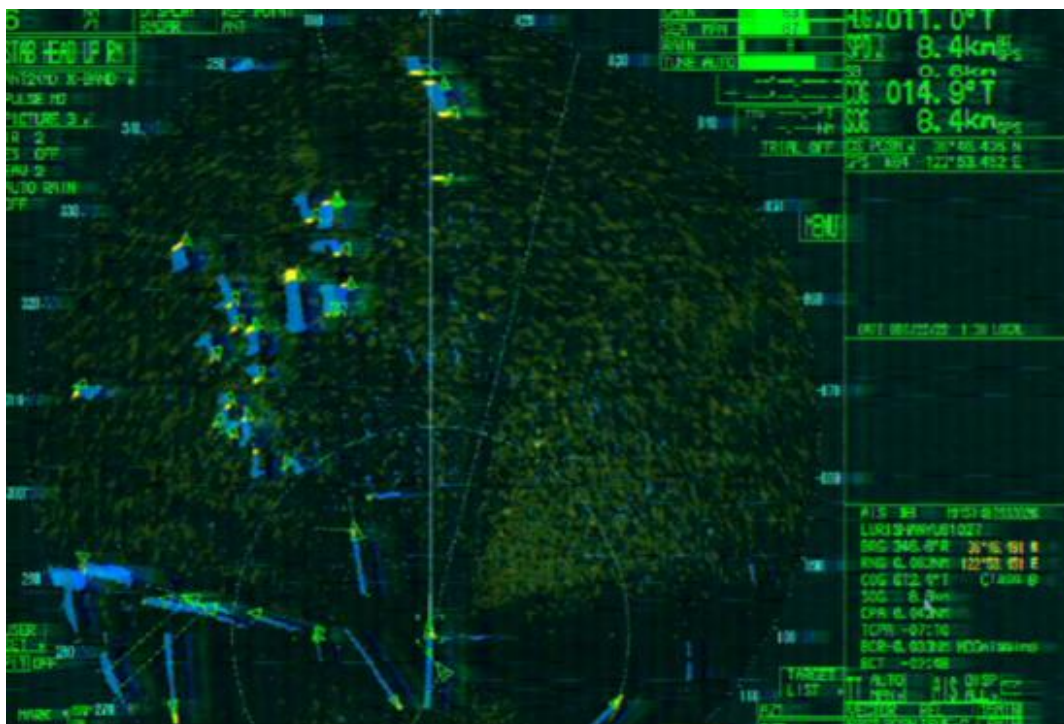
图 16 0150 时“金旺岭”轮 VDR 回放雷达截图

0150 时，“金旺岭”轮船速瞬间由 10.0 节降为 8.4 节，两船发生碰撞。二副命令值班水手打电话通知船长。

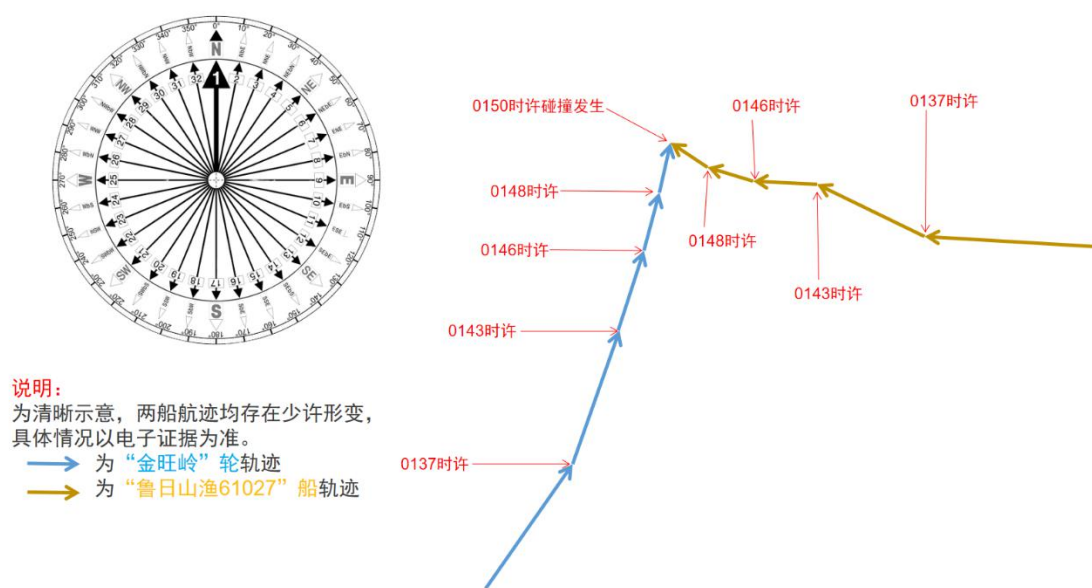
图 18 会遇态势图

事故发生在能见度良好的开阔水域，涉事船舶均为在航机动船。0136 时，两船距离 3.22 海里，“鲁日山渔 61027”轮位于“金旺岭”轮右前方，DCPA 为 0.12 海里，TCPA 为 13.1 分钟。两船存在碰撞危险。根据《1972 年国际海上避碰规则》（以下简称《避碰规则》），“金旺岭”轮为让路船，“鲁日山渔 61027”轮为直航船。
