中山“3·16”“粤清远货***”船与 “中阜沙备***”船碰撞事故调查报告

2023年3月16日约1926时，清远市***船务有限公司和苏某某所属的“粤清远货***”船从中山黄圃孖沙砂场空载出港，驶往云浮的过程中，在中山市鸡鸦水道6#灯标西南方位约500米处水域（概位22° 39′ 54″ N/113° 22′ 49″ E），与郭某某所属正从事捕捞作业的“中阜沙备***”船发生碰撞，事故造成“中阜沙备***”船翻沉，“中阜沙备***”船上1人落水死亡，未造成水域污染。

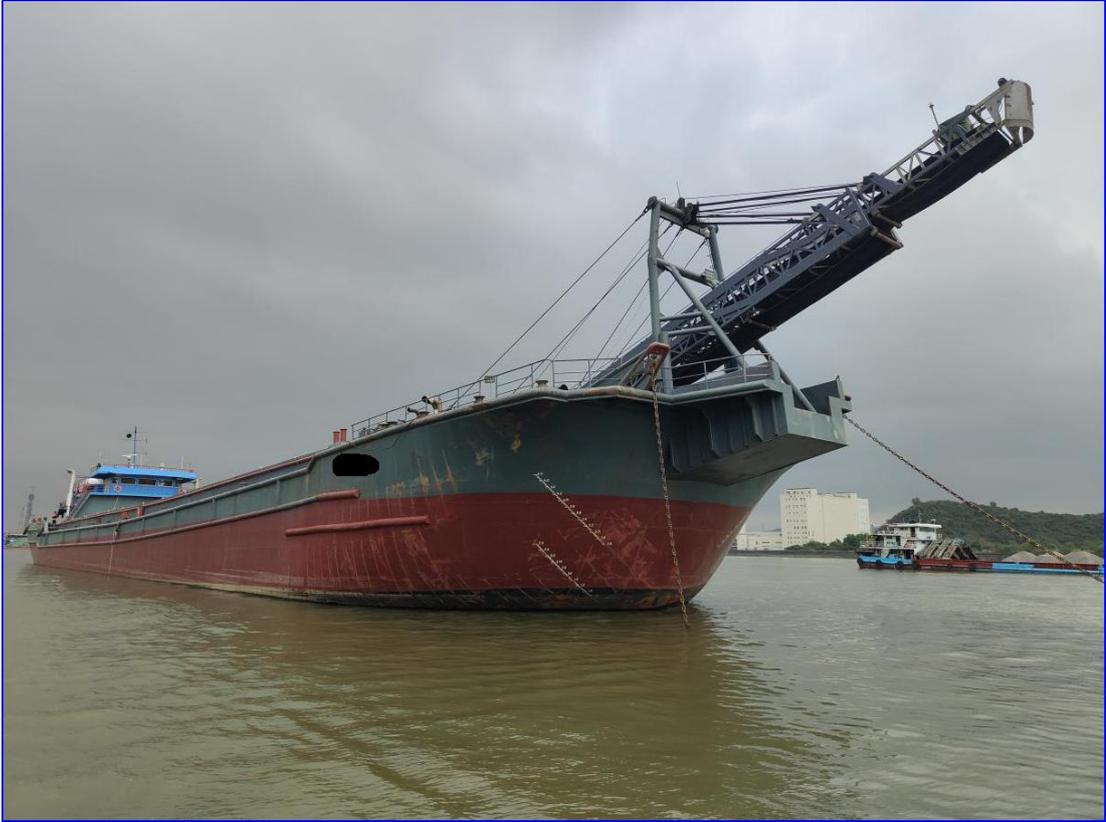
图1：“粤清远货***” 船（事故后）

3.根据“粤清远货***”船的航行动态分析，事发期间，该船为空载，航速约为 6 节，船舶状态为尾倾，船舶总长为 89.9 米，空载时船艏、驾驶甲板离水面高度分别约为 7.5 米和 7.1 米，加之船首输送臂和龙门架的影响，船舶盲区较大。两船即将碰撞前，“中阜沙备***”船有短暂显现灯光，结合灯光显现的时间和“粤清远货***”的船速分析，当时“中阜沙备***”船应处在“粤清远货***”船的盲区范围内，客观上存在值班船员在视觉上不易发现“中阜沙备***”船的情形。

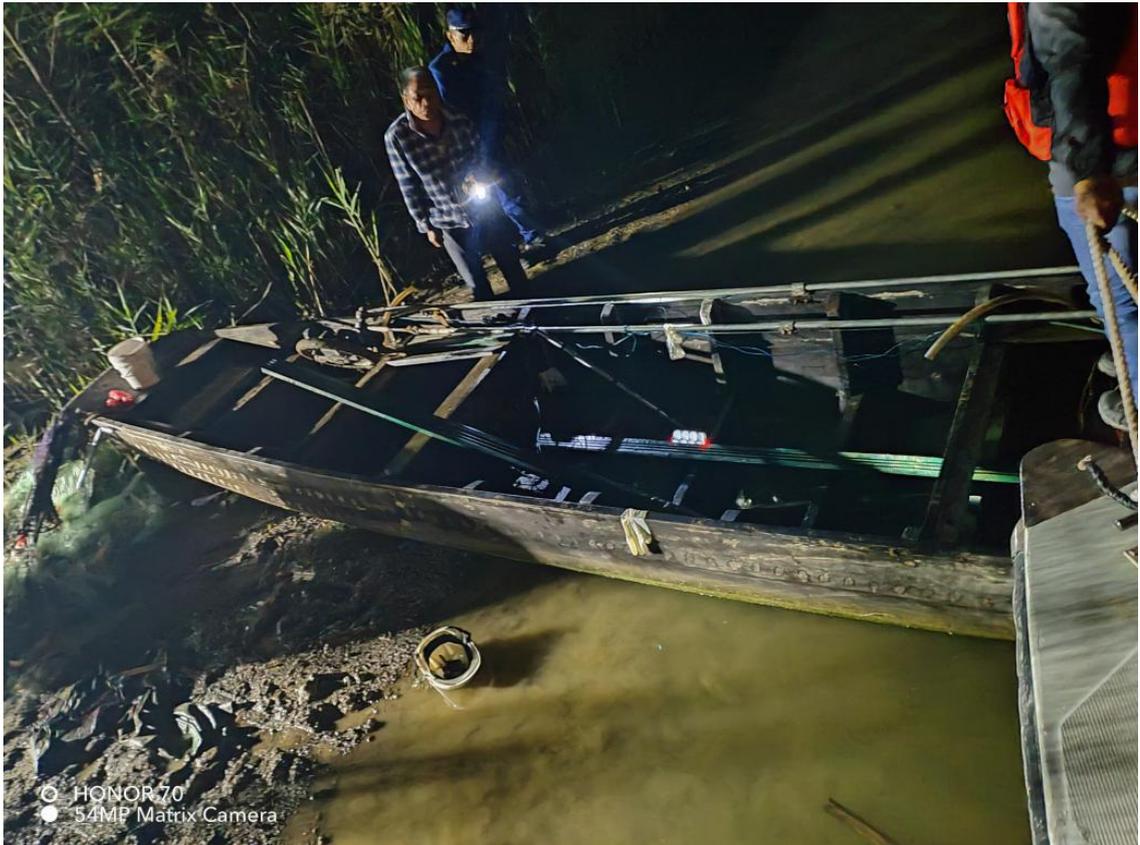
图2：“中阜沙备***” 船（事故后）

“中阜沙备***” 受损情况：船身为木质结构，事发后该船结构未发生明显变形，该船右舷中部发现 1 处新鲜裂痕，该裂痕位于船艇右舷上边缘下方约 40 厘米处，长度约 2.8 米；该船右舷外表面有数处轻微新的擦痕，方向盘下方竖直转动轴承断裂，右舷铁管断裂。

4. “中阜沙备***”船打捞上岸后，船舶整体状况良好，无解体或明显形变，表明本次事故未发生剧烈撞击。“粤清远货***”船和“中阜沙备***”船的总吨分别为2992和0.4，两艘船舶吨位相差较大，且事发时“粤清远货***”船船速较慢（约6节），“中阜沙备***”船为木质船艇，两船碰撞引起的声响、震动不明显，“粤清远货***”船航行时驾驶室内噪音较大，导致“粤清远货***”船值班船员难以发现已经发生了碰撞事故。

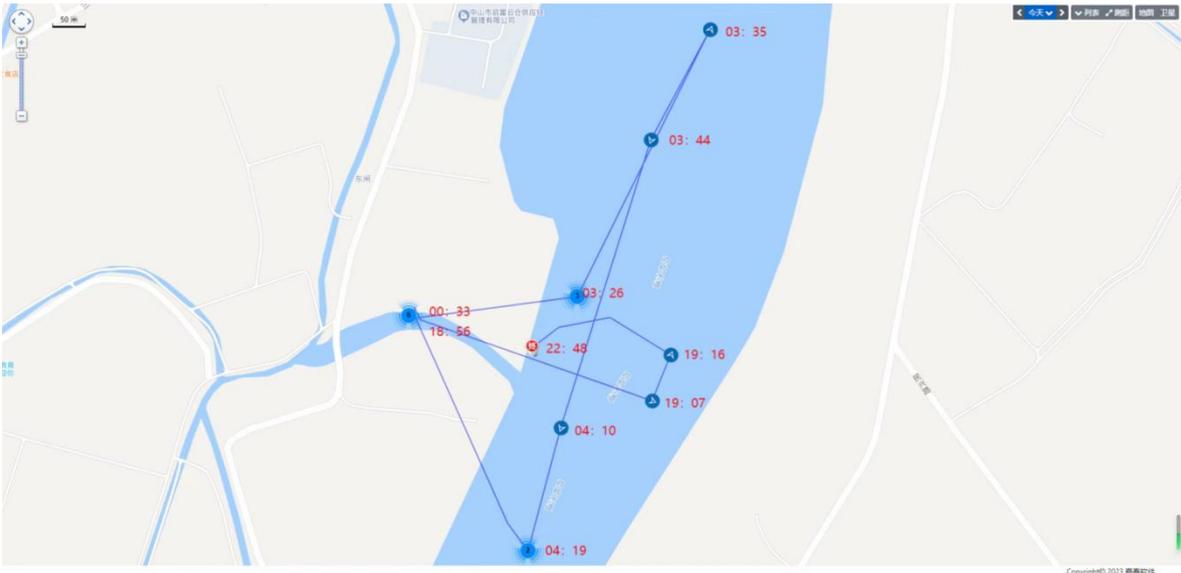
（1）根据“中阜沙备***” 船北斗定位系统显示，3 月 16 日 1925 时，“中阜沙备***” 船位于鸡鸦水道 6#灯标西南方位约 500 米处的主航道（阜沙侧），该船 1925 时至事发时无定位更新，根据北斗定位系统特性，表明事发时其船位未发生明显变化。

图3: “中阜沙备***” 船北斗定位系统轨迹

根据“中阜沙备***”船北斗定位系统轨迹分析,3月16日1925时至1926时,该船在事发水域活动(见图3)。事发后,在事发水域附近打捞上岸的翻沉船艇经确认为“中阜沙备***”船。

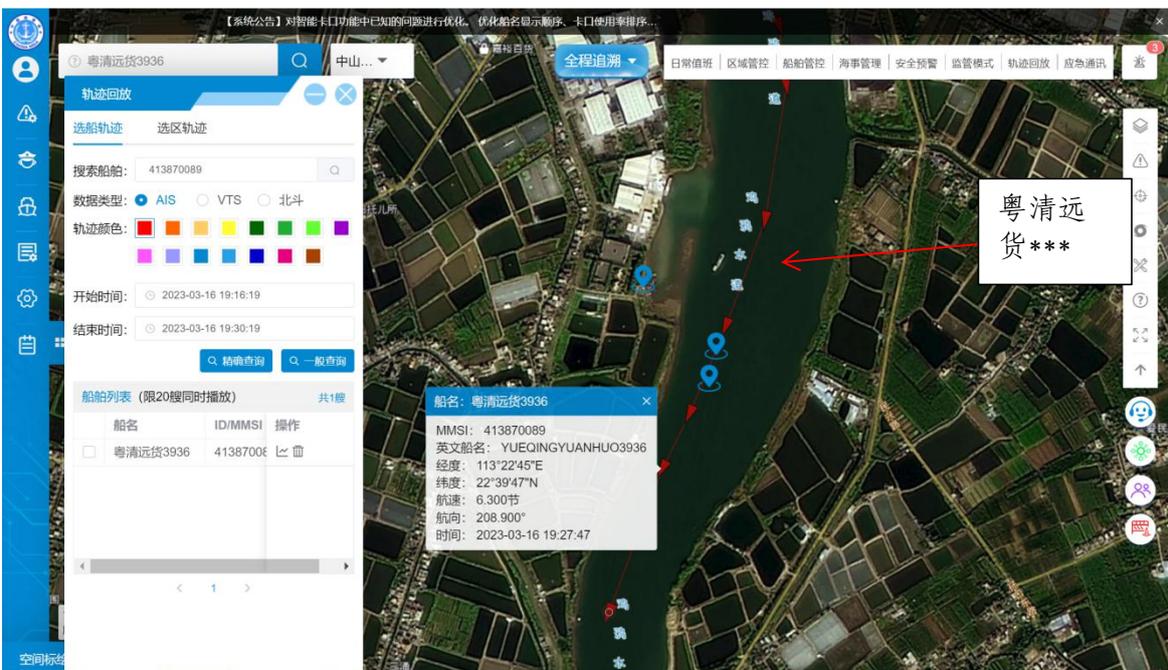
(2) 根据“粤清远货***”船的 AIS 轨迹查询，该船于 2023 年 3 月 16 日 1925 时至 1927 时沿鸡鸦水道主航道（阜沙侧）航行，速度约为 6 节。3 月 16 日约 1926 时，“粤清远货***”船和“中阜沙备***”船船位基本重合。

图 4: “粤清远货***” 船的 AIS 轨迹

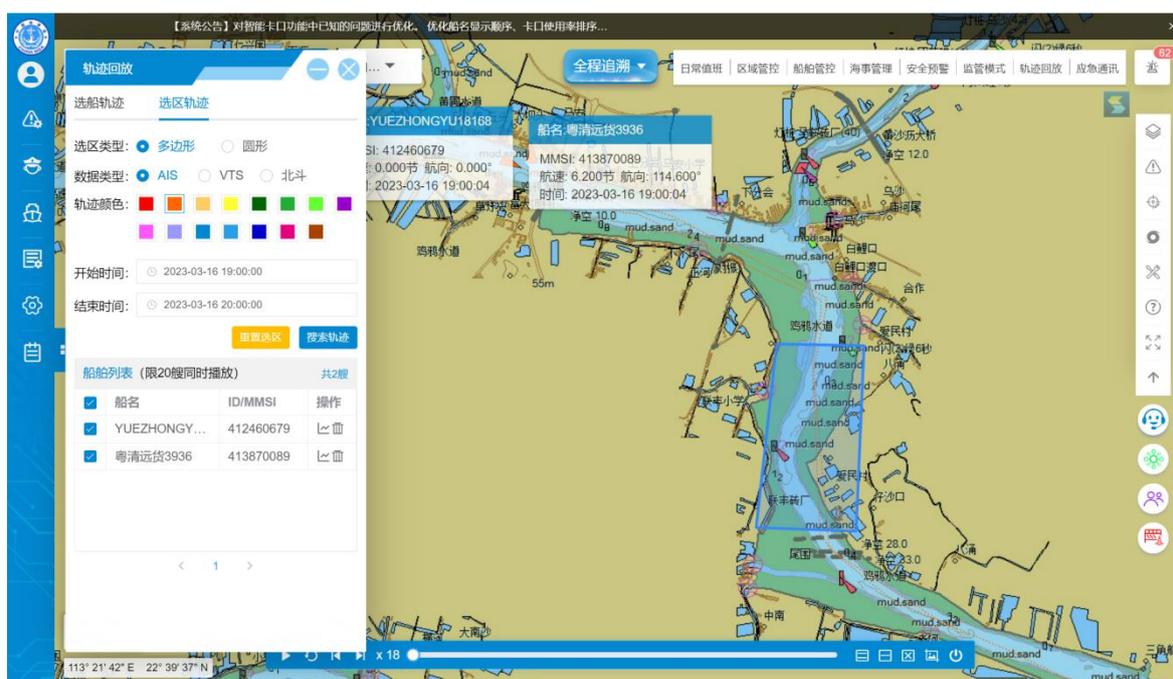
2023年3月16日 1900时至2000时，经排查船舶AIS轨迹，航经事发水域的船舶仅有2艘，分别为“粤清远货***”船和“粤中渔*****”船：“粤清远货***”船于1926时下行航经事发水域，“粤中渔*****”船于1940时下行航经事发水域。

图 5：1900 时至 2000 时事发水域航经船舶情况

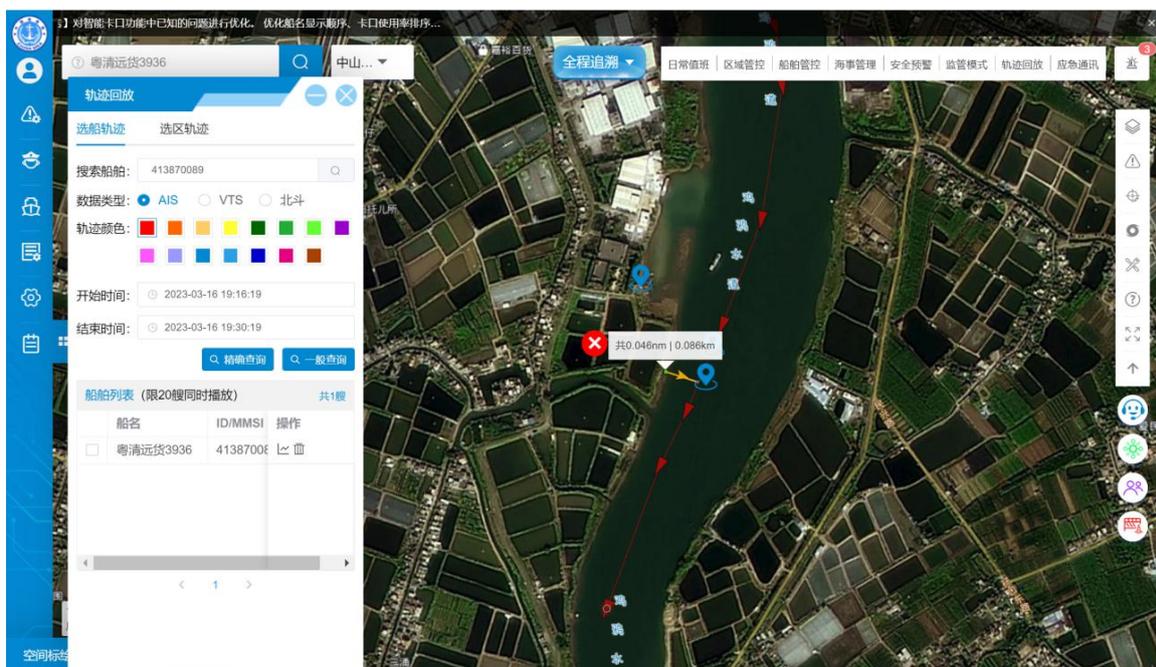
鸡鸦水道为内河Ⅲ级航道，是船舶往来佛山、珠海和广州等地的主要航线之一。事发时“中阜沙备***”船作业位置距离阜沙岸线约90米（见图7），该处江面宽度约300米，该位置在鸡鸦水道下行船舶的习惯航路上（见图8）。

图7：“中阜沙备***”船作业位置

事发时，“中阜沙备***”船在鸡鸦水道6#灯标西南方向约500米处附近水域进行捕捞作业，该作业水域距离阜沙岸线一侧约90

米，处于船舶下行的习惯航路内，该船阻碍了沿习惯航路下行船舶的正常航行。该行为违反了《中华人民共和国内河避碰规则》第二十六条和《广东省渔业管理条例》第二十七条的规定。

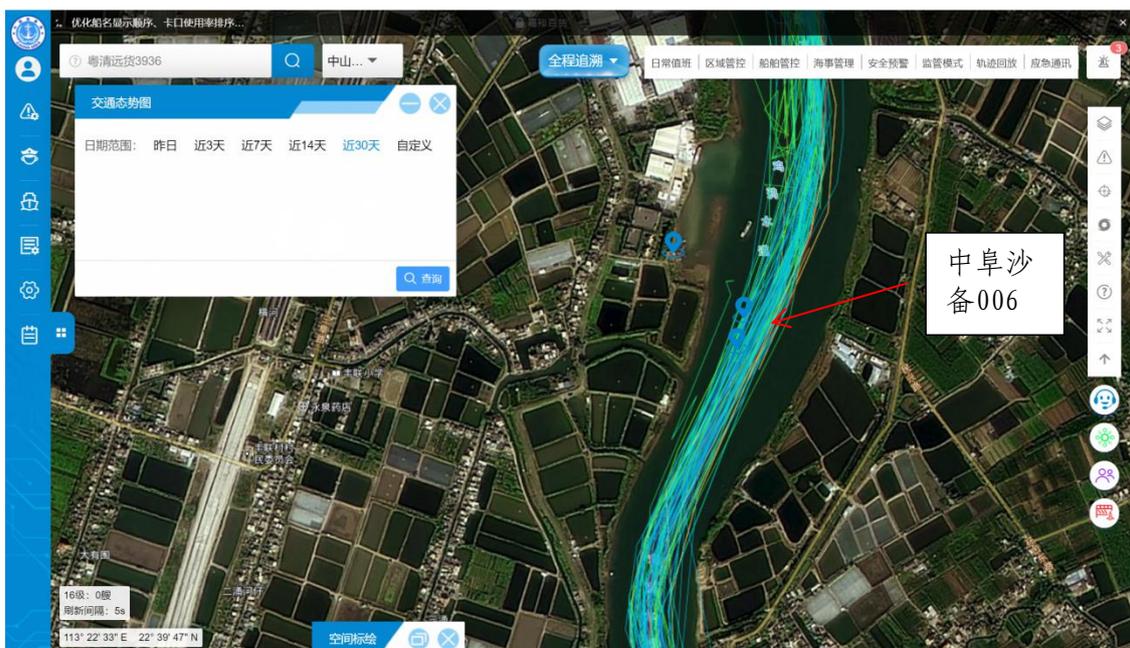
图8：鸡鸦水道30天船舶流量情况

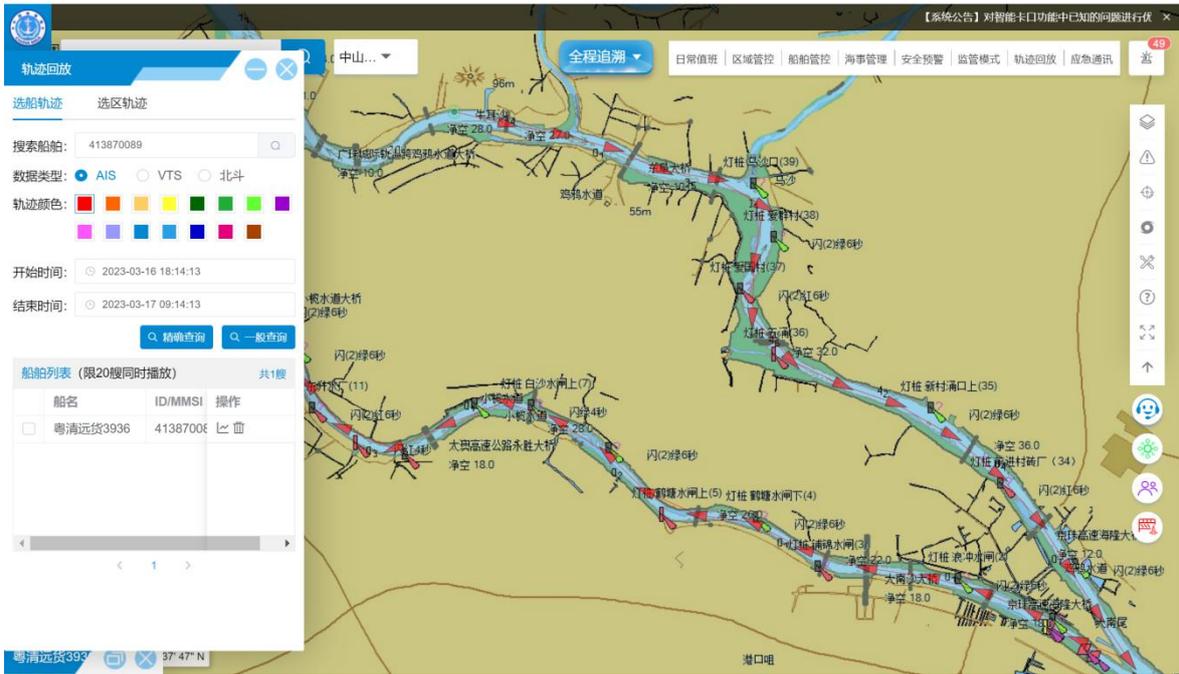
约1926时，该船行驶至鸡鸦水道6#灯标西南方向约500米处，航速约6节，航向202.2°，该船艏左侧与“中阜沙备***”船右舷发生碰撞，造成“中阜沙备***”船翻沉，艇上人员郭某某落水。碰撞后，“粤清远货***”船继续保速保向下行。

图9：“粤清远货***”船AIS轨迹

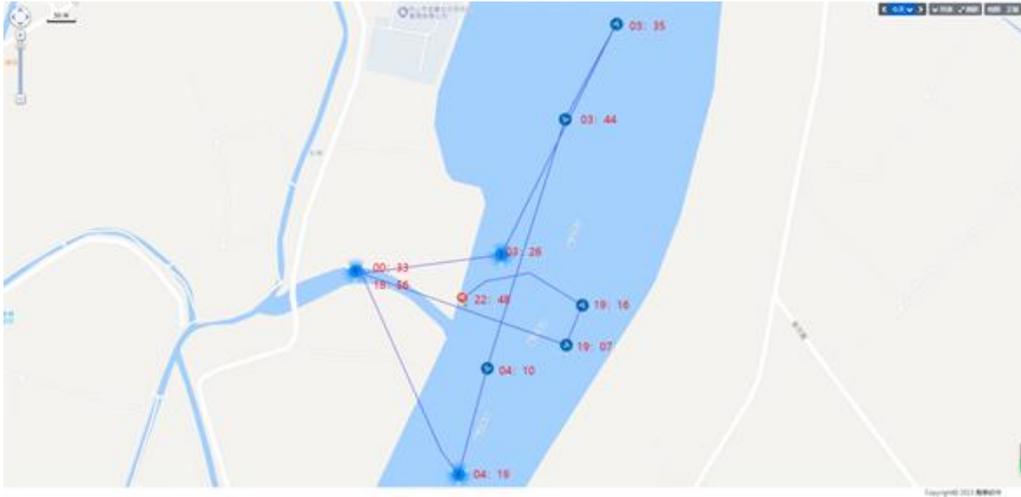
约1925时，该船在鸡鸦水道6#灯标西南方向约500米处进行捕捞作业。

约1926时，该船与空载下行的“粤清远货***”船发生碰撞，导致船上人员郭某某落水。

图10：“中阜沙备***”船北斗定位系统轨迹
