威海“12·22”“金旺岭”轮与“鲁日山渔 61027” 轮碰撞事故调查报告

2023 年 7 月
事故调查组

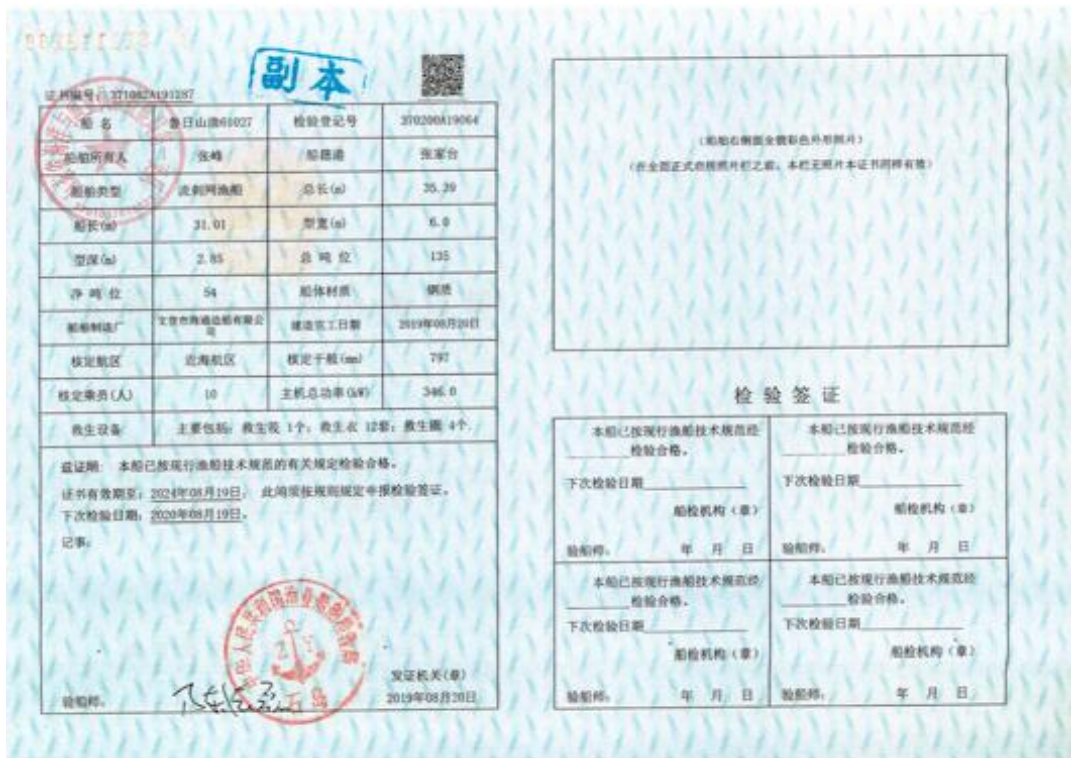
图4 “鲁日山渔 61027” 轮《国内海洋渔船安全证书》副本

“鲁日山渔 61027”轮《国内海洋渔船安全证书》中记载，核定乘员为 10 人，事故航次该船的实际在船人员为 11 人。

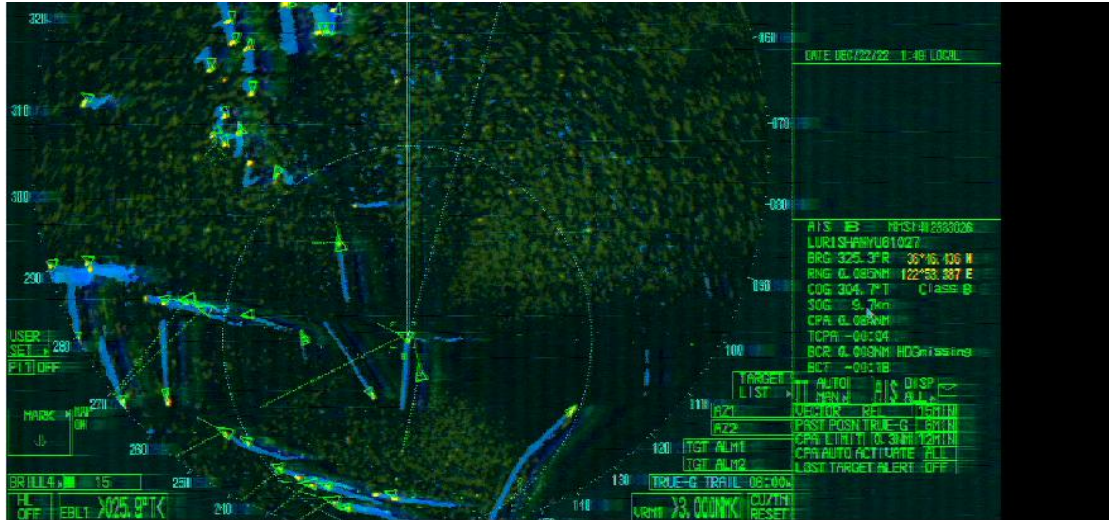
图 7 12 月 22 日 0150 时“金旺岭”轮雷达截屏

1. 经回放“金旺岭”轮雷达记录（来自“金旺岭”轮 VDR 信息），图像显示两船曾于 12 月 22 日 0150 时许，相互驶近至雷达物标基本重合。

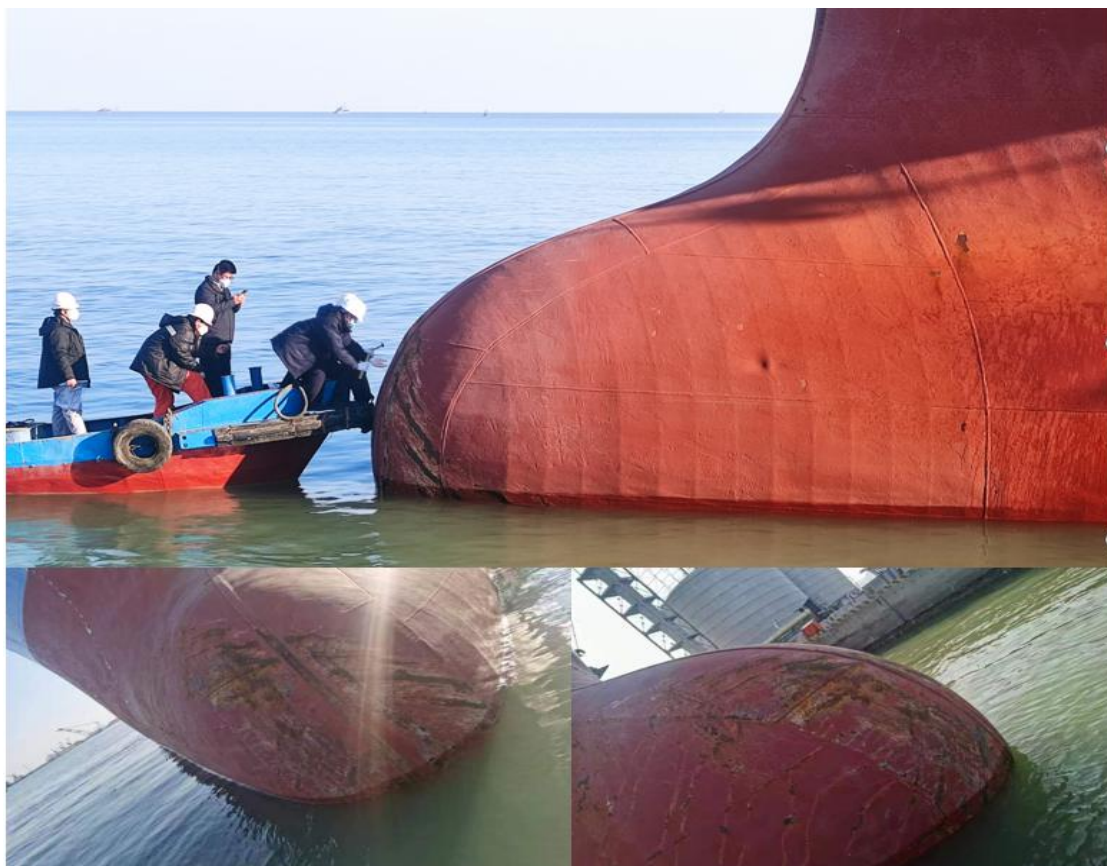
图9 “金旺岭”轮球鼻艏勘验情况

4. 对“金旺岭”轮的船体勘验发现，“金旺岭”轮球鼻艏前端水线以上部分存在明显新近划痕。

2. 对“金旺岭”轮的船体勘验发现，“金旺岭”轮球鼻艏前端水线上部分存在明显新近划痕。“金旺岭”轮船体水

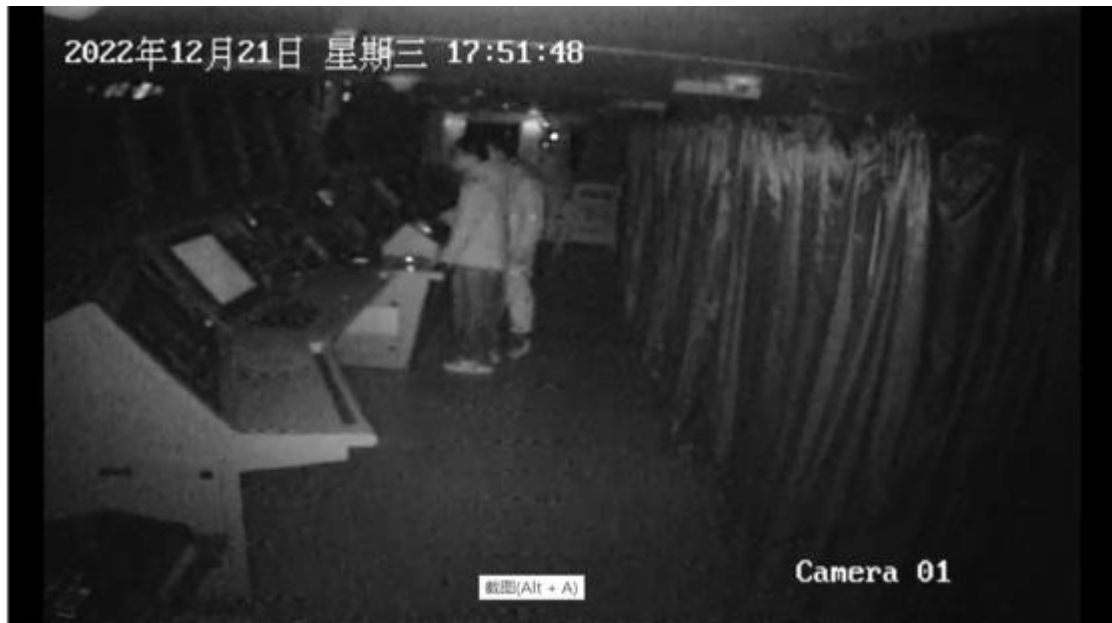
图 11 CCTV 录像截图

1. “金旺岭”轮 CCTV 录像显示：0152 时（CCTV 时间为世界时，显示时间快约 2 分钟），镜头显示船体明显晃动，二副发出惊呼，之后，二副命令水手打电话叫船长。因此判断此时发生碰撞。

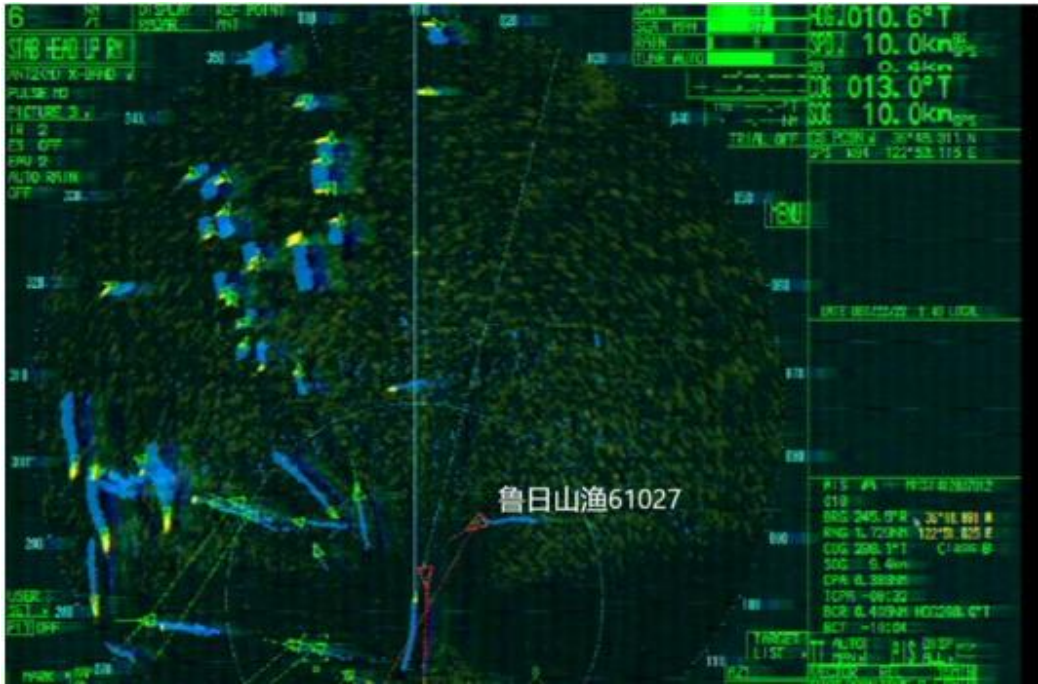
图 12 0143 时“金旺岭”轮 VDR 回放雷达截图

0143 时，“金旺岭”轮船位 $36^{\circ}45'.3N/122^{\circ}53'.1E$ ，航迹向 013° ，航速 10 节。两船距离 1.3 海里，DCPA 为 0.4 海里，TCPA 为 8.5 分钟。二副发现“鲁日山渔 61027”轮 AIS 航向呈现大角度左转态势。

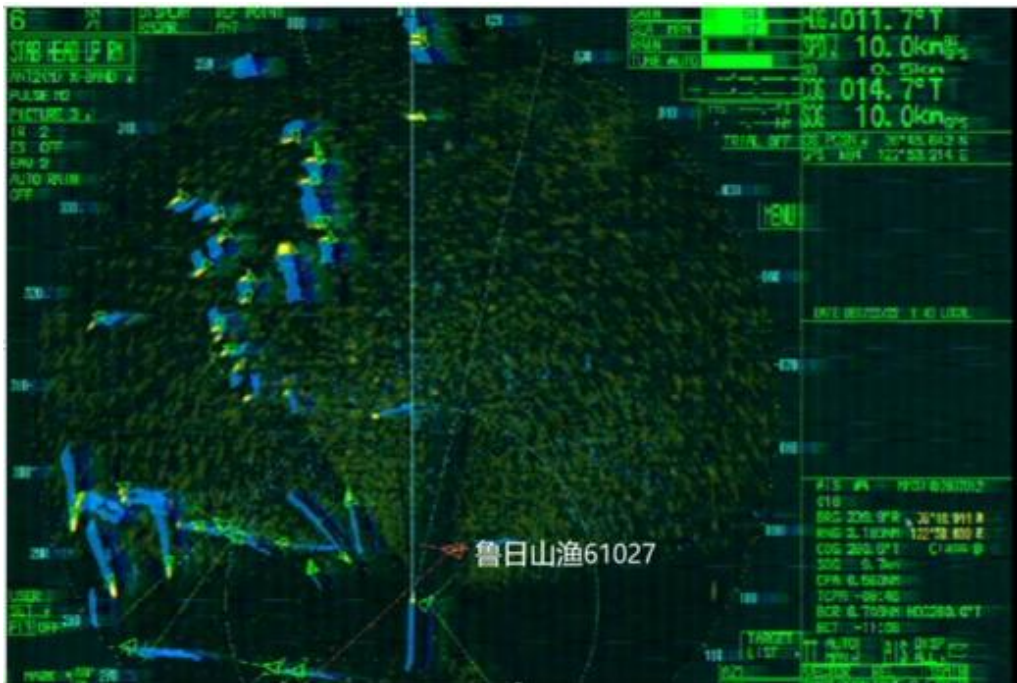
图 13 0145 时“金旺岭”轮 VDR 回放雷达截图

0145 时，“金旺岭”轮船位 $36^{\circ}45'.7N/122^{\circ}53'.2E$ ，航迹向 014.7° ，航速 10 节，两船距离 0.9 海里。二副发现“鲁日山渔 61027”轮 AIS 航向呈现大角度右转态势。

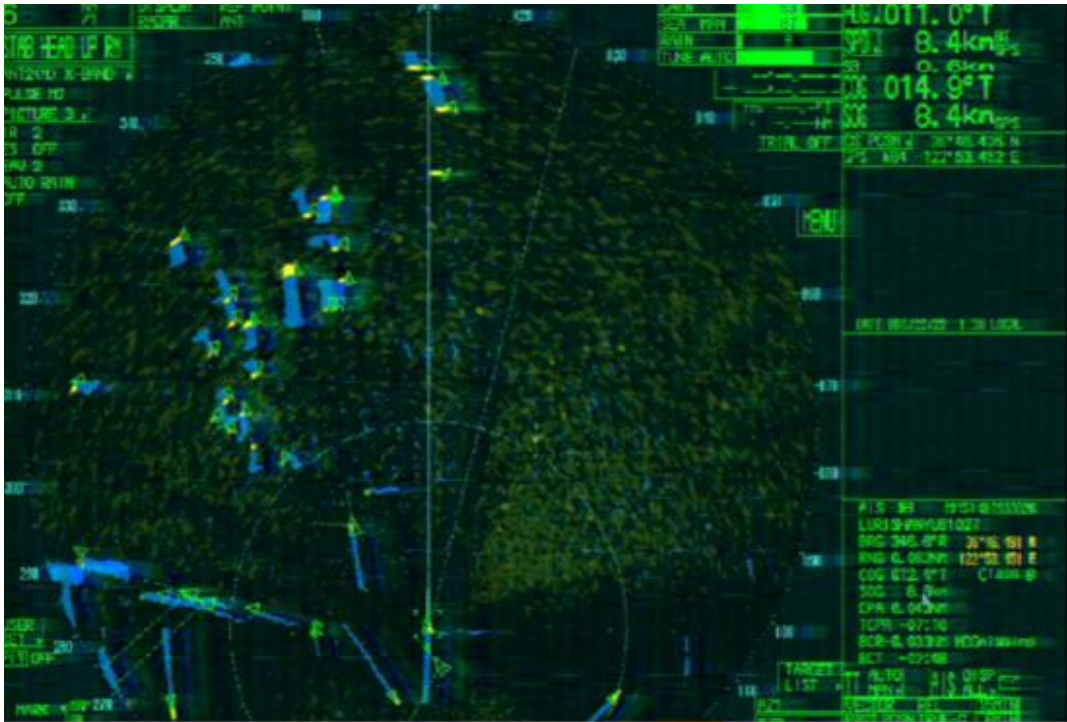
图 16 0150 时“金旺岭”轮 VDR 回放雷达截图

0150 时，“金旺岭”轮船速瞬间由 10.0 节降为 8.4 节，两船发生碰撞。二副命令值班水手打电话通知船长。

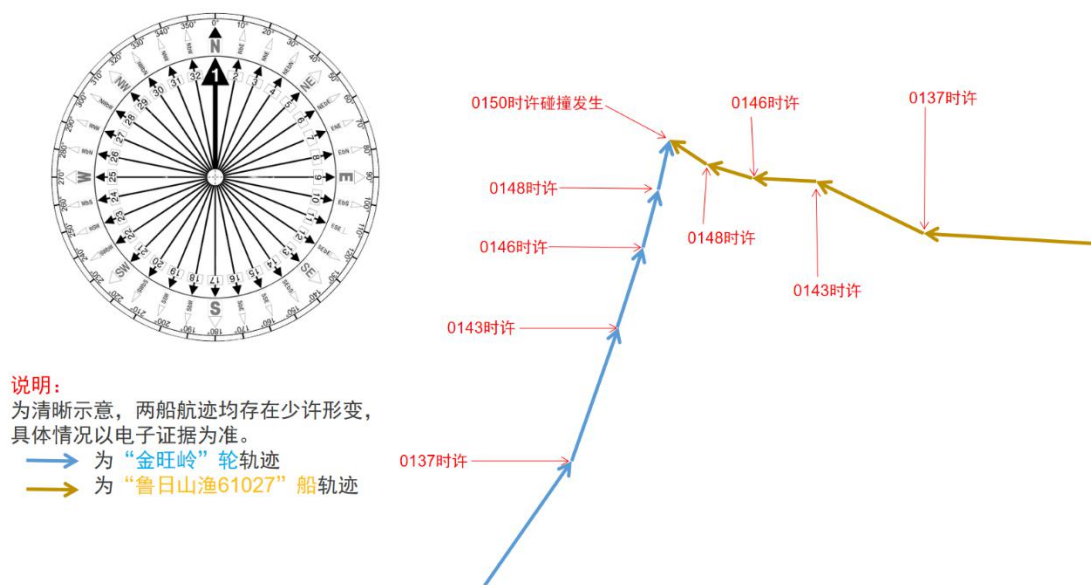
图 18 会遇态势图

事故发生在能见度良好的开阔水域，涉事船舶均为在航机动船。0136 时，两船距离 3.22 海里，“鲁日山渔 61027”轮位于“金旺岭”轮右前方，DCPA 为 0.12 海里，TCPA 为 13.1 分钟。两船存在碰撞危险。根据《1972 年国际海上避碰规则》（以下简称《避碰规则》），“金旺岭”轮为让路船，“鲁日山渔 61027”轮为直航船。

0146 时，两船距离 0.8 海里，DCPA 为 0.2 海里，TCPA 为 4.3 分钟，两船已进入紧迫局面。“金旺岭”轮未采取大幅的转向或减速措施，“鲁日山渔 61027”轮在风浪作用下，未能保持航向稳定。

0148 时，两船距离 0.3 海里，DCPA 为 0.07 海里，TCPA 为 1.3 分钟，两船已进入紧迫危险。“金旺岭”未果断采取大幅度的避让措施，“鲁日山渔 61027”轮也未采取有助于避碰的行动，导致局面进一步恶化。
