# 漳州 4·1 “宇 XXX” 轮自沉事故调查报告

## 一、事故简况

2022 年 4 月 1 日约 0943 时，浙江 XXX 海运有限公司所属的散装化学品船“宇 XXX”轮（以下简称“宇”轮）载运约 841.92 吨盐酸从浙江宁波大榭开往广东潮州途中，在漳州漳浦县江口湾附近水域（概位：24° 11′ .97N/118° 01′ .05E）发生自沉事故，无人员伤亡，属一般等级水上交通事故。

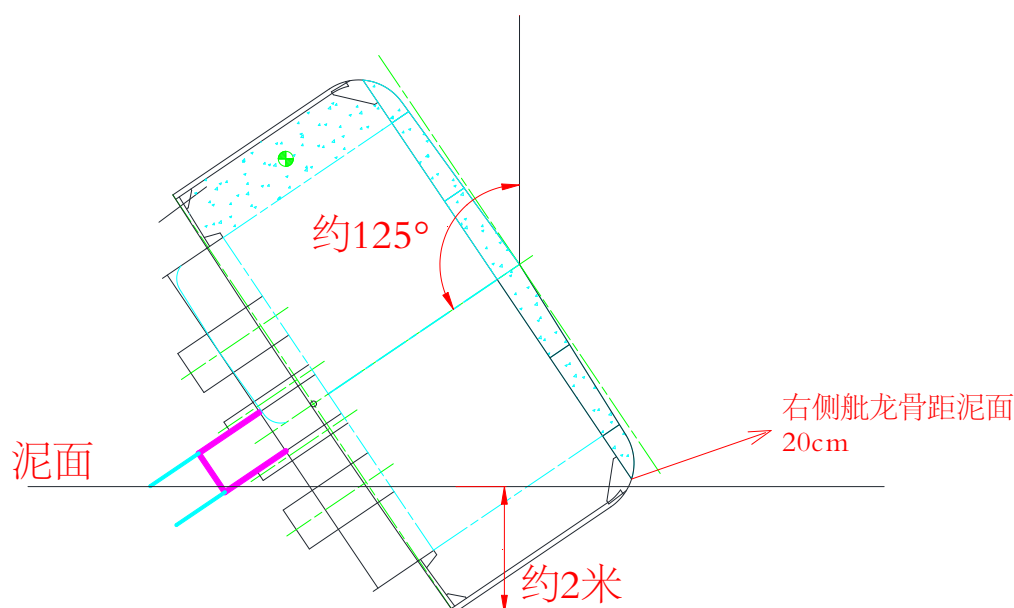
图 4：“宇”轮沉船姿态图

沉船概位  $24^{\circ} 11' .97\text{N}/118^{\circ} 01' .05\text{E}$ ；右倾约  $125^{\circ}$ ，略微尾倾；船艏左舷最高点距离水面约 5.5 米（约 1042 时测得，潮高约 2.3 米），船艏左舷最高点距水面约 5.5 米（1200 时测得，潮高约 3.3 米）；沉船右舷舳龙骨以上 20CM 船侧板及部分主甲板入泥，货舱区中间上方走道、右舷栏杆不可见，左舷栏杆刚好位于泥面，船舶最大入泥深度超 2.0 米；全船左舷主甲板、船体板、船侧板以及右舷船底板等可探摸区域未发现明显破损、变形及撕裂等情况；尾轴、螺旋桨、将军帽等结构基本完好，因涌浪大，舵叶未见；右舷锚链孔已完全被淤泥掩埋，左舷船锚缺失；探摸期间未发现海面有溢油情况。

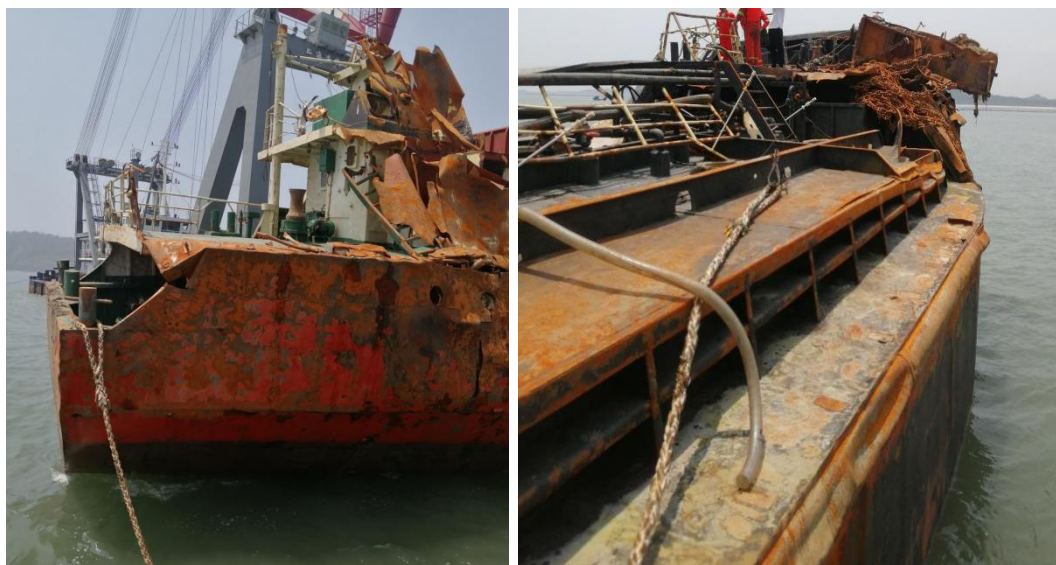
图 5：“宇”轮起浮后右船艙和船艏

3. 该轮船楼和艙楼右半部分变形、开裂，第一货舱右侧甲板变形、开裂，液货罐装卸货物用的管路部分变形开裂；五个货舱之间的横舱壁左侧部位各有一个入孔，入孔处于开启状态，入孔螺丝被油漆包裹，货舱相互连通。

3.该轮起浮后经现场勘察，艏楼和艉楼右半部分变形、开裂，第一货舱右侧甲板变形、开裂，主甲板以上存在多处破口未经临时封固处理，无法确保在被拖航过程中应有的水密性和抗沉性。

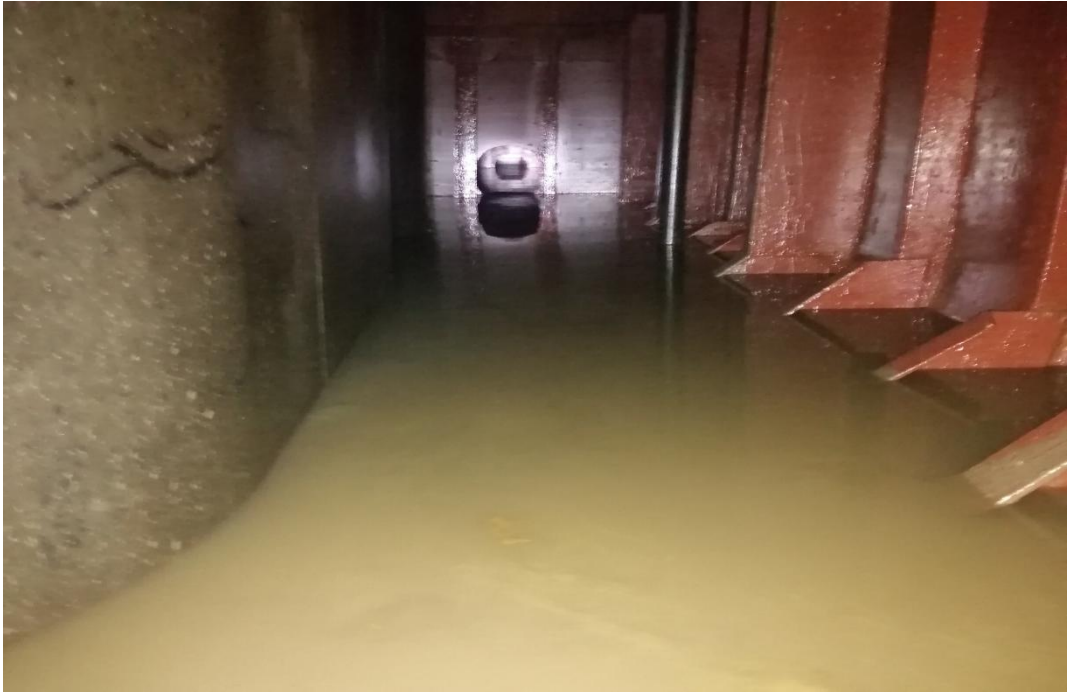
图 6：“宇”轮货舱之间的横舱壁左侧部位人孔

倒车做进一步核实故障情况；船长在决定弃船等候救助时，未组织船员认真检查各舱室甲板开口封闭情况；在抛双锚时，左锚链松出不足两节，右锚链松出仅十几米，未尽可能将锚链送出足够长度，以增强锚抓力，导致船舶受大风浪作用走锚漂航且船体进水；该轮航行期间 5 个货舱之间左侧舱壁上的人孔未封闭，货舱相互连通，在货舱进水时严重影响船舶的抗沉性。

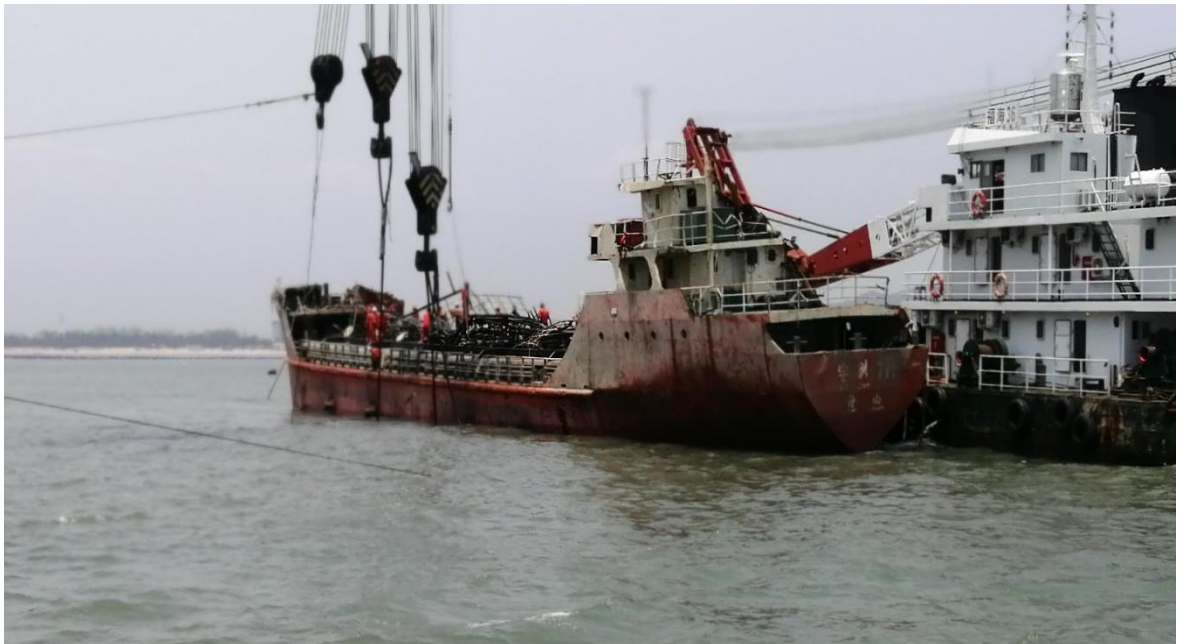
图 7：“宇”轮起浮后的左侧图

4. 福建 XXX 工程有限公司当日对“宇”轮由船艏往船艉方向进行探摸。探摸结果认为：水下及水线附近船壳板基本完好，未见破口漏水等异常现象。

现场勘验，并做出《“宇 XXX” 轮船船状况勘验报告》，勘验意见是：因遭受海损而失去动力倾覆、倒扣沉没，右舷船体和上层建筑结构坍塌变形严重，经打捞扶正，船舶自由漂浮状态正常，液货舱变形未发现泄漏，露天甲板的各种舱口风雨密关闭装置有效。

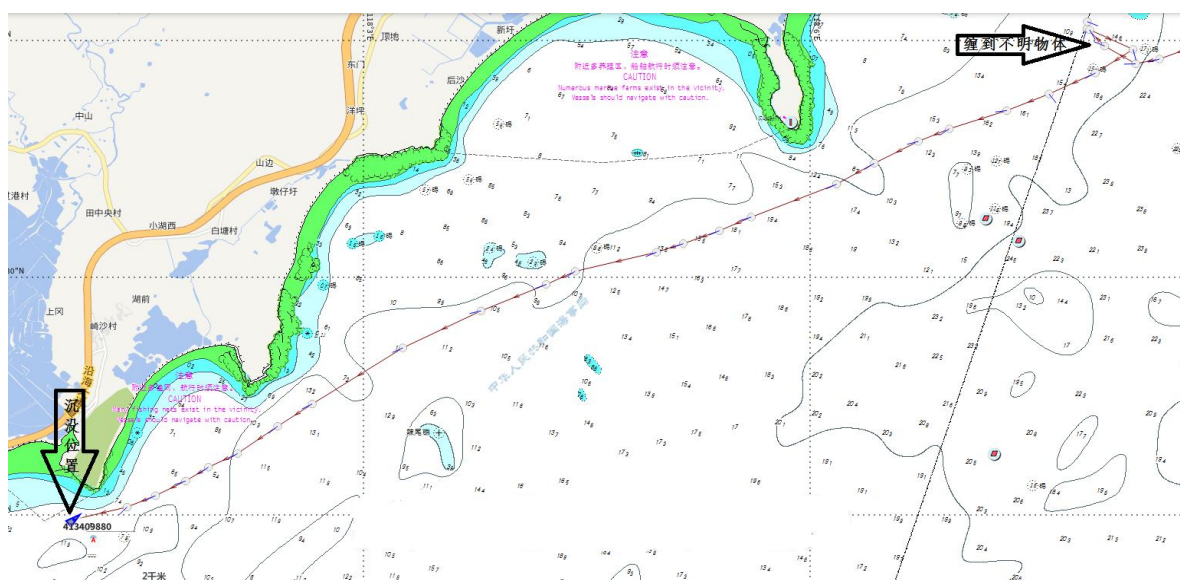
图 8：“宇”轮漂移轨迹图

受大风浪影响，“宇”轮走锚，沿海岸向西南方向拖锚漂移，船舶横摇激烈，甲板上浪。

4 月 1 日约 0846 时，“宇”轮约漂移了 7.2 海里，船舶处于艏倾、右倾状态，首部主甲板被海水淹没。

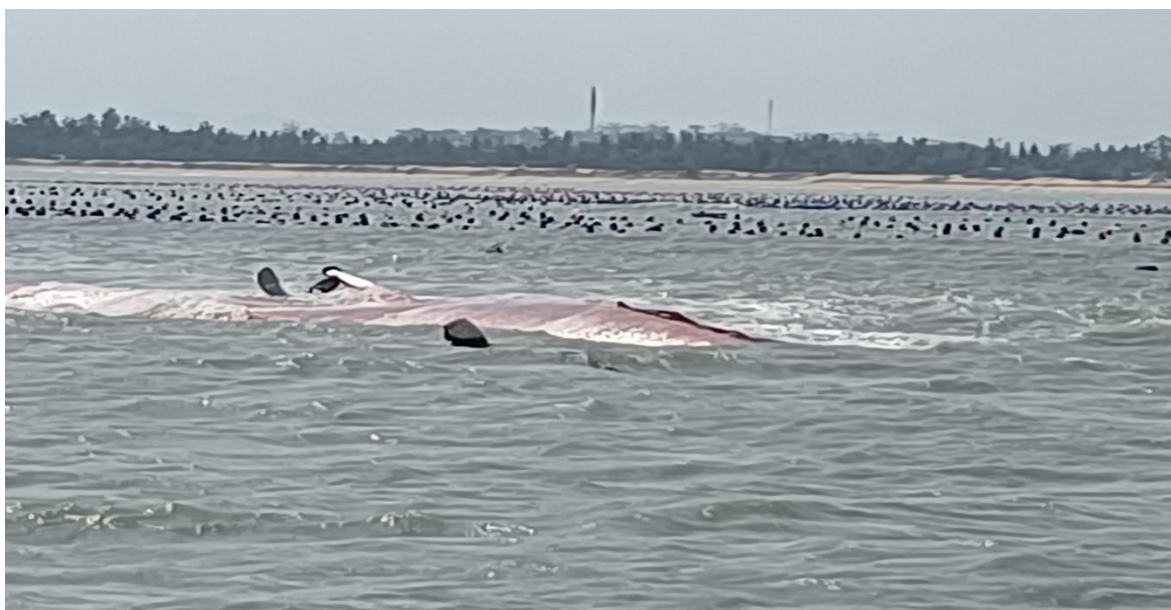
图 9：4 月 1 日沉没时现场照片

约 0943 时，“宇”轮处于右倾约  $90^{\circ}$  状态，船艏被海水淹没，船尾部分露出水面，之后向右继续倾斜，船尾生活区没入水中，船舶处于沉没状态，沉船概位  $24^{\circ} 11' .97N/118^{\circ} 01' .05E$ 。
