# 莆田“12·28”“YC1”轮 触礁事故调查报告

## 一、事故简况

2018年12月28日0416时，厦门YC达船务有限公司所属多用途船“YC1”轮装载214个空柜集装箱在莆田南日岛附近海域（概位：25°19′.0N/119°25′.3E）锚泊期间，因船舶走锚发生触礁事故，船舶搁浅在南日水道北侧牛屿边上（概位：25°17.1′N/119°24.0′E），事故造成“YC1”轮船体破损、机舱进水，未造成人员伤亡和海洋污染，直接经济损失约650万元，属于水上交通一般事故。

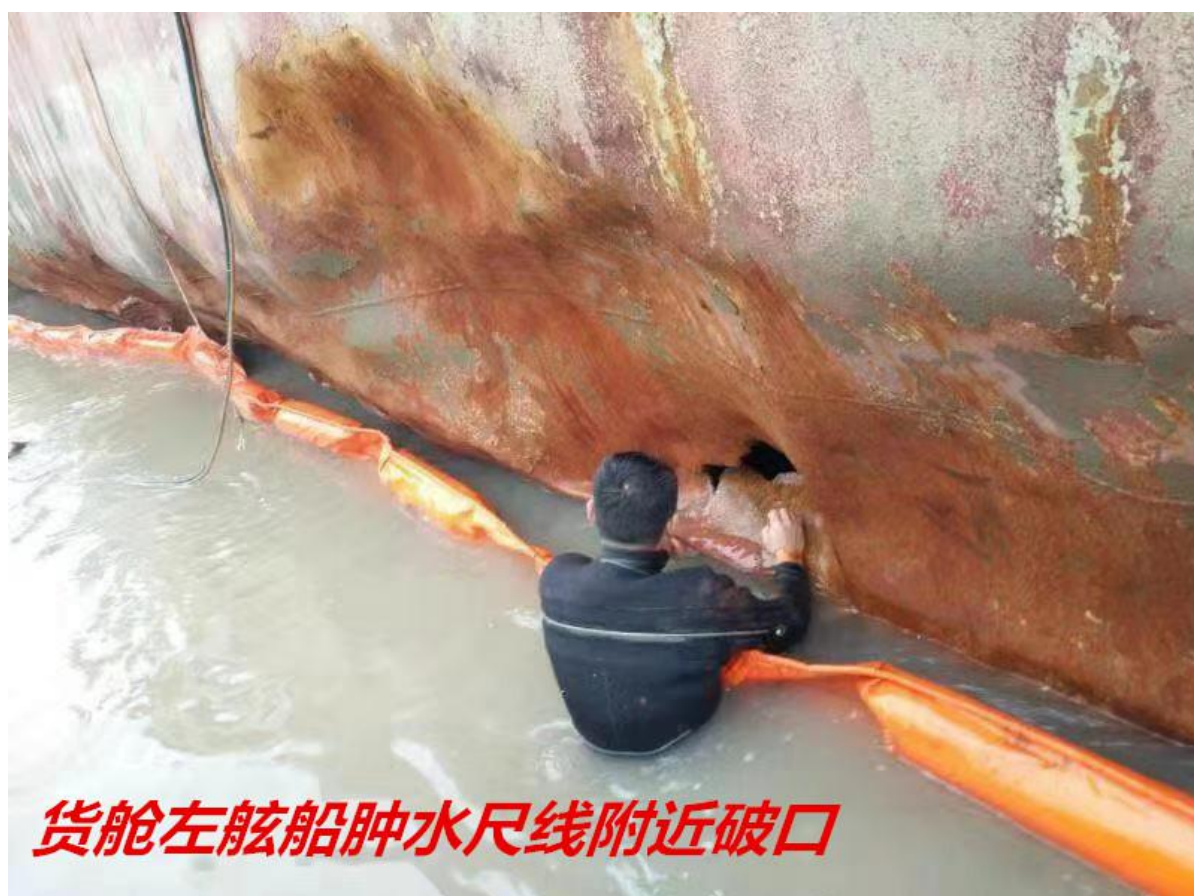
根据“YC1”轮船体搁浅情况水下录像探摸报告，该轮触礁位置为船舱左舷中后底部。

根据搁浅事故船舶水下探摸报告：本事故造成“YC1”轮船 No.2 货舱破损，货舱左舷船海底阀附近有一长约 55 厘米、宽约 4 厘米的破口；货舱左舷船肿水尺线附近有一长 60 厘米、宽约 20 厘米的破口；左舷舳龙骨呈段段撕裂，撕裂处有裂缝；机舱进水；整个船底坐滩礁石。“YC1”轮坞修海损等直接经济损失约 650 万元，事故没有造成人员伤亡和海洋污染。

图 1: “YC1” 轮破损位置照片
