# 莆田“12·22”“XHJ”轮 触礁事故调查报告

## 一、事故简况

2018年12月22日0517时，扬州RH船务有限公司所属内河散货船“XHJ”轮从台湾浅滩附近海域装载9500吨海砂开往江苏张黄港途中，在莆田鸬鹚岛附近海域（概位：25°08'.0N/119°19'.3E）发生触礁事故，造成“XHJ”轮首尖舱和第一舱破损进水后沉没，直接经济损失约800万元，未造成人员伤亡和海洋污染，属于水上交通一般事故。

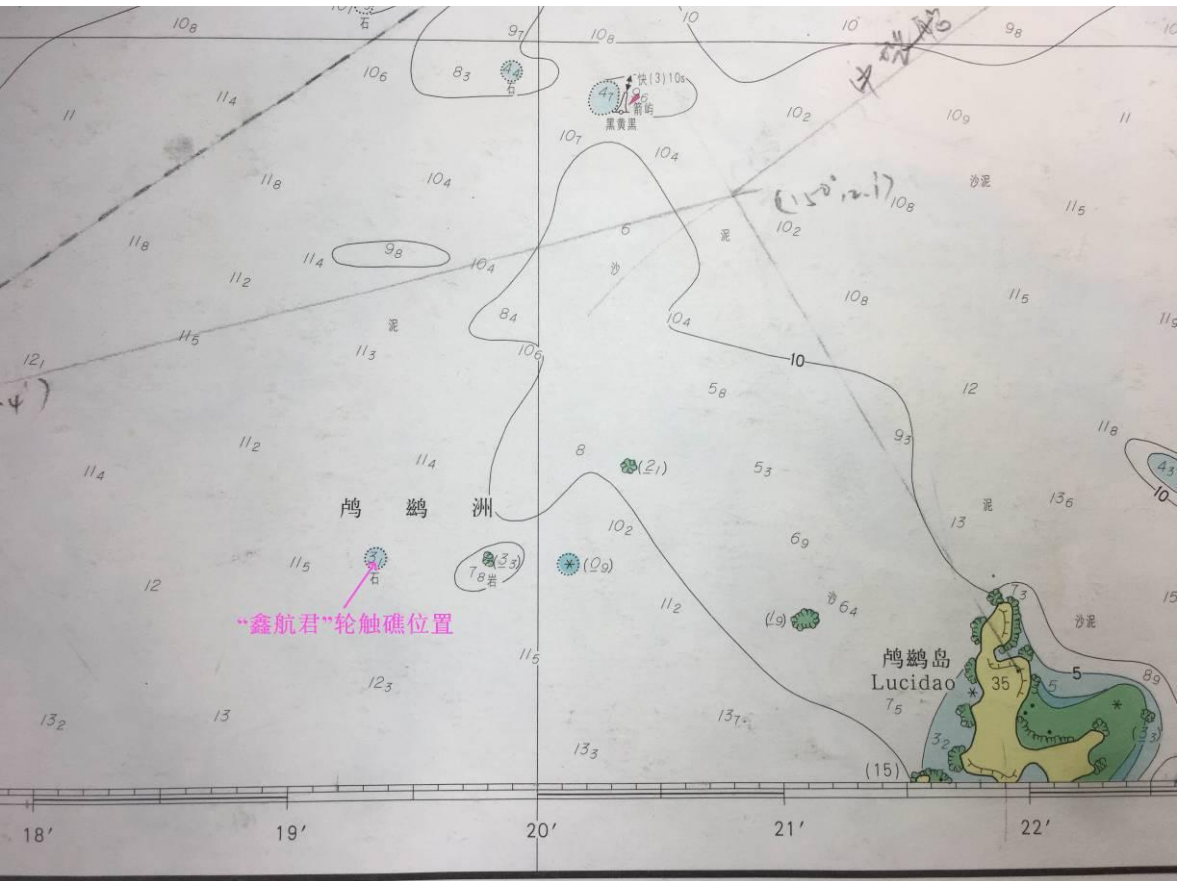
图 1：事发水域通航环境示意图

事发水域为莆田市南日水道鸬鹚岛附近水域，该水域为福建沿海中小型船舶习惯航路，通航密度较大，且该位置为海上风电施工区域，施工作业船舶较多，通航环境较为复杂。触礁位置在南日水道鸬鹚岛西偏北方向约 3 海里处，海图显示此位置附近水域有多个明礁或暗礁，触碰的礁石海图标注为水下 3.1 米。
