# 广州“11·15”“永佳 3369”轮自沉事故 调查报告

广州“11·15”事故调查组

2024 年 2 月

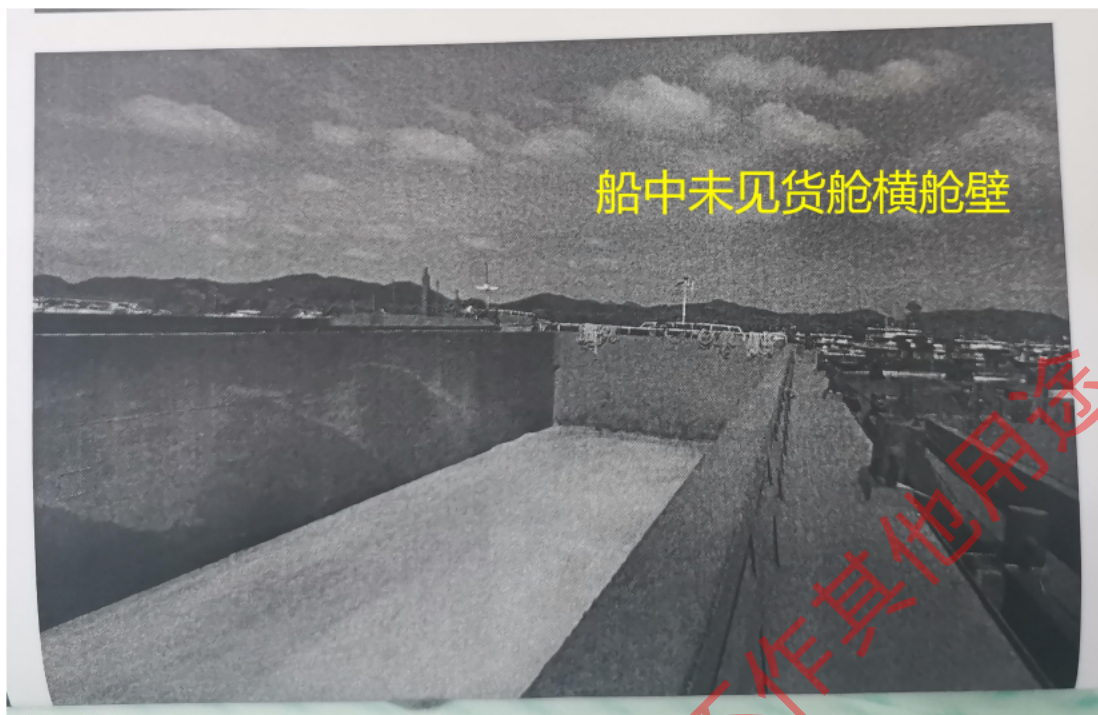
图 3：“永佳 3369”轮 2020 年年度检验存档照片截图

2020 年 4 月份以后，康某芳丈夫曾某峰在船任职船长期间，因为船中的货舱横舱壁造成装卸货不方便，影响揽货生意，于是就请了焊工切除了该横舱壁，之后没有将切除横舱壁这一情况向船公司报告，也没有向船检部门申请相关检验。安徽省某船舶检验局“2020 年 11 月 28 日年度检验存档资料”中的检验相关照片显示，检验当天该船货舱横舱壁已不存在。

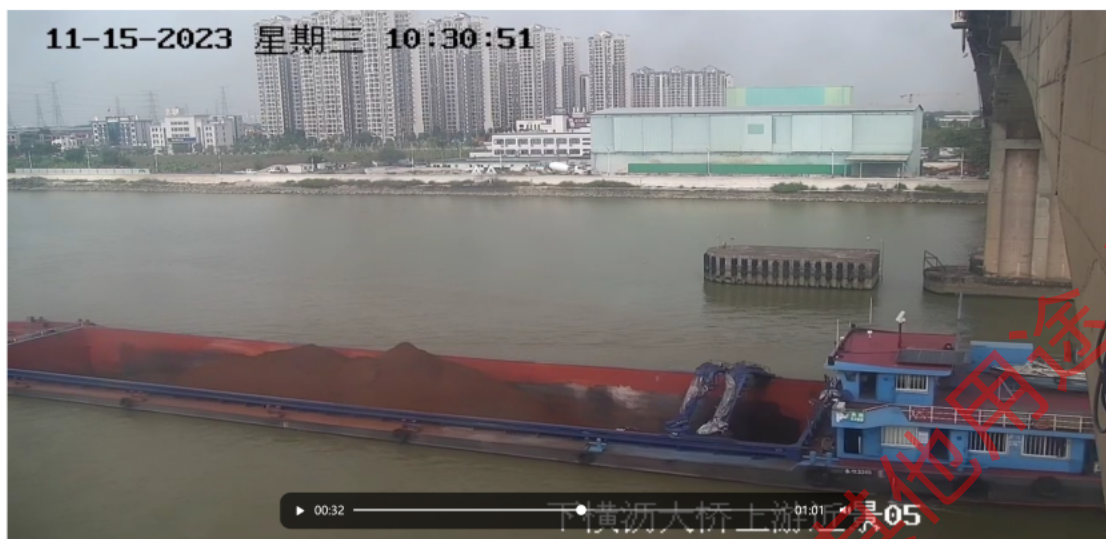
图 4：下横沥大桥桥上监控录像截图

“永佳3369”轮船上的3250吨铁矿粉分为两票货装载，其中货舱后部装载的约8吨铁矿粉于2023年11月13日在广州港40SJ锚地从“浙银聚合2”轮接驳而来，为该船的扫舱货，货堆高度很矮，货堆纵向长度约5米，货舱后部留有约3米的空挡，根据中国检验认证集团出具的货物检验证明，该票铁矿粉积载因数为0.37m<sup>3</sup>/t；其余铁矿粉于2023年11月14日在广州港39SJ锚地从“凯航拓展”轮接驳而来，装载在船中前后，明显可见三个堆峰，其中船中稍后位置的货堆最高，往前依次变矮，三堆货物均高出货舱围板，货舱前部留有约3米的空挡未装货，根据中国检验认证集团出具的货物检验证明，该票铁矿粉积载因数为0.57m<sup>3</sup>/t。两票货通

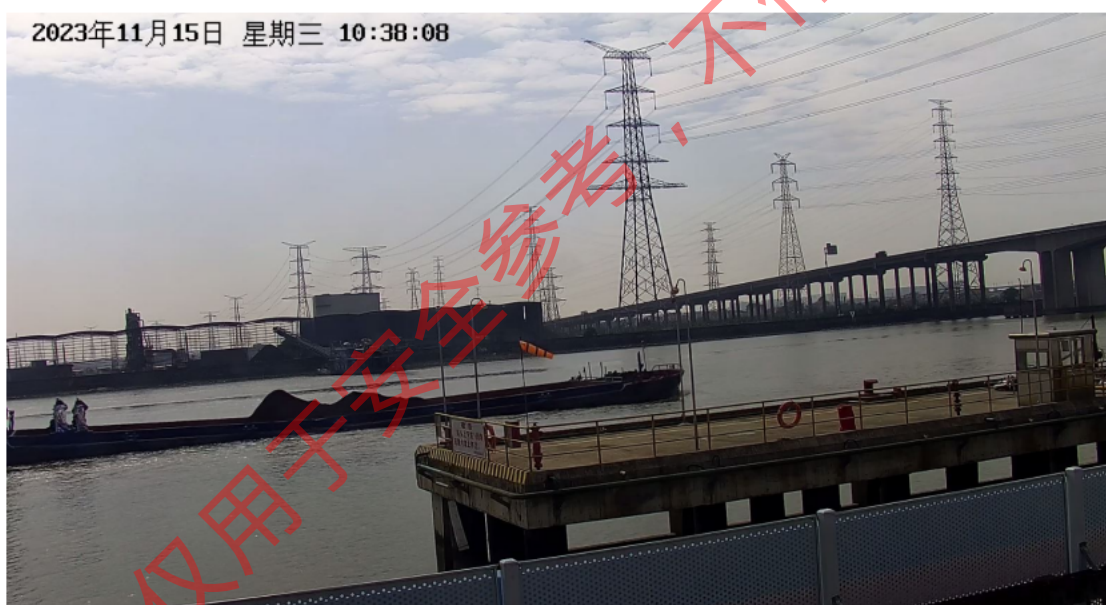
图 5：广东港建液化气有限公司码头监控录像截图

据调查，广东港建液化气有限公司码头监控记录了“永佳 3369”轮船体弯折过程，监控显示的事发时间为 2023 年 11 月 15 日 1038 时 08 秒。经比对，该监控显示时间比北京时间快 1 分 25 秒。因此，本事故事发时间为 2023 年 11 月 15 日 1036 时 43 秒。

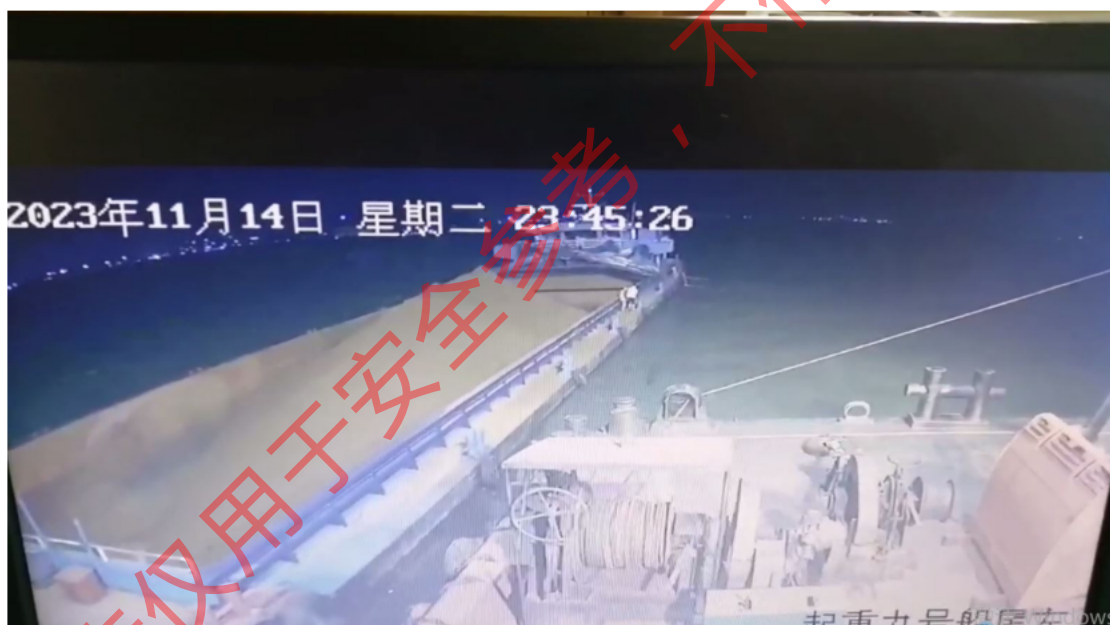
图 7：“永佳 3369”轮装货完成后的监控录像截图

约 2333 时，该船完货，货物主要集中装载在船中前后位置，未进行平舱。

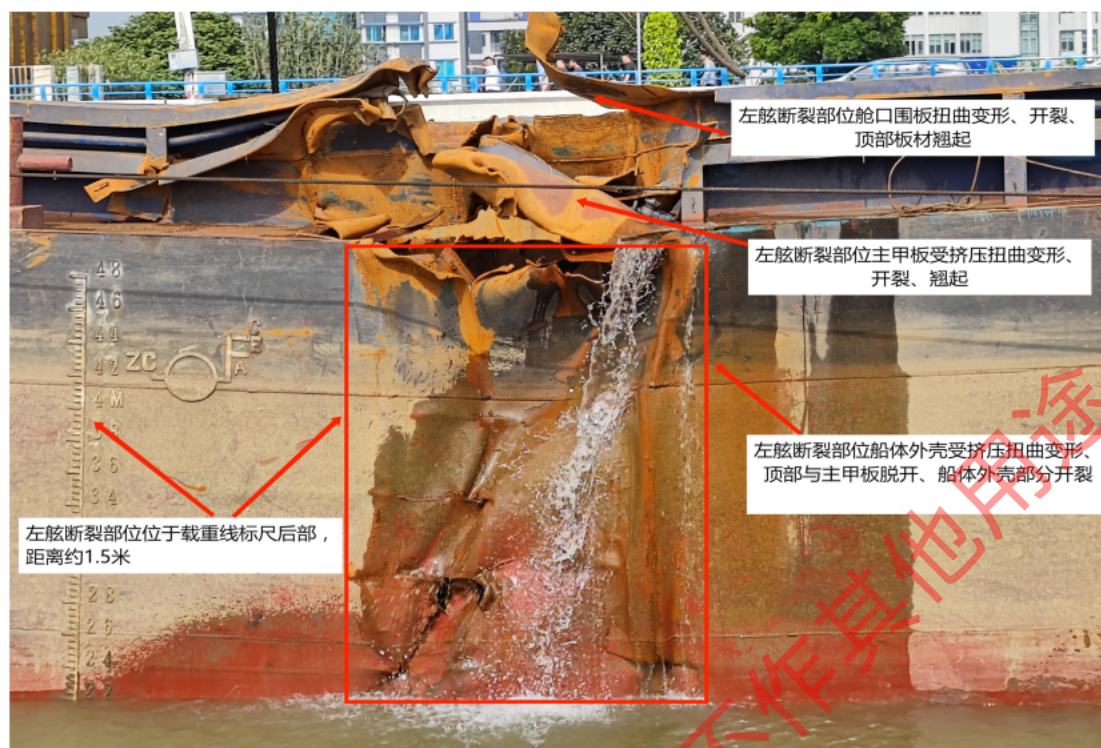
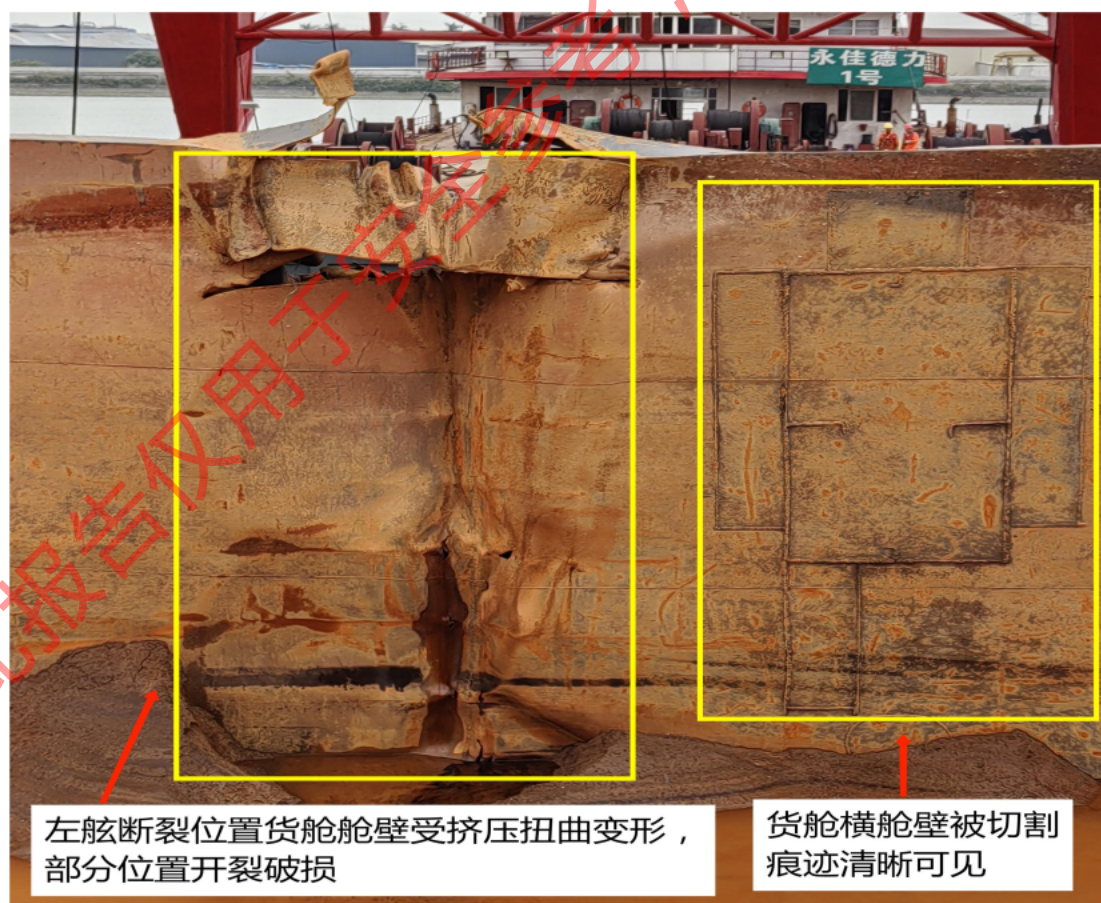
船中左舷弯折部位位于载重线标尺后部约 1.5 米，舱口围板、主甲板受挤压严重扭曲变形、开裂、翘起；弯折部位船体外侧船壳板受挤压扭曲变形、部分开裂，顶部船壳板与主甲板脱开；船体内侧货舱舱壁受挤压不同程度扭曲变形、开裂，其中上部损坏情况明显较下部严重；货舱舱壁破损部位靠前位置为该船原横舱壁所在位置，切割痕迹清晰可见。

图 9：船中左舷外侧照片

图 10：船中左舷货舱舱壁照片

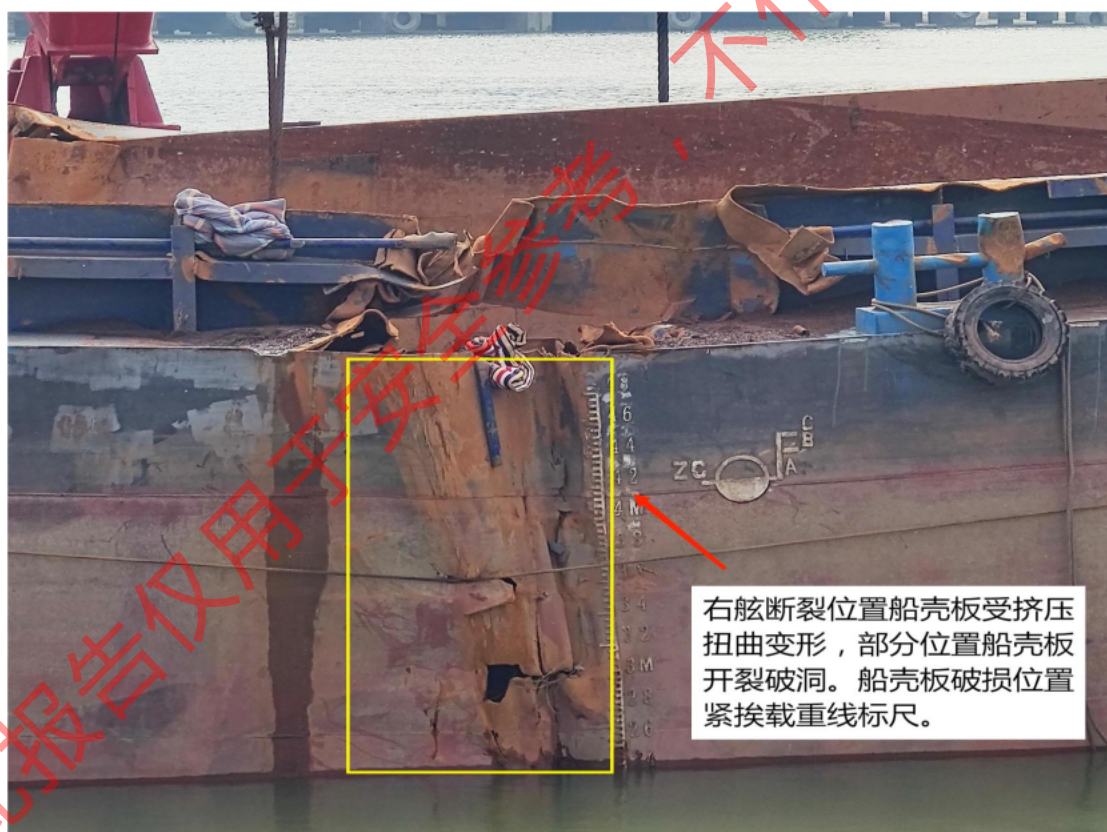
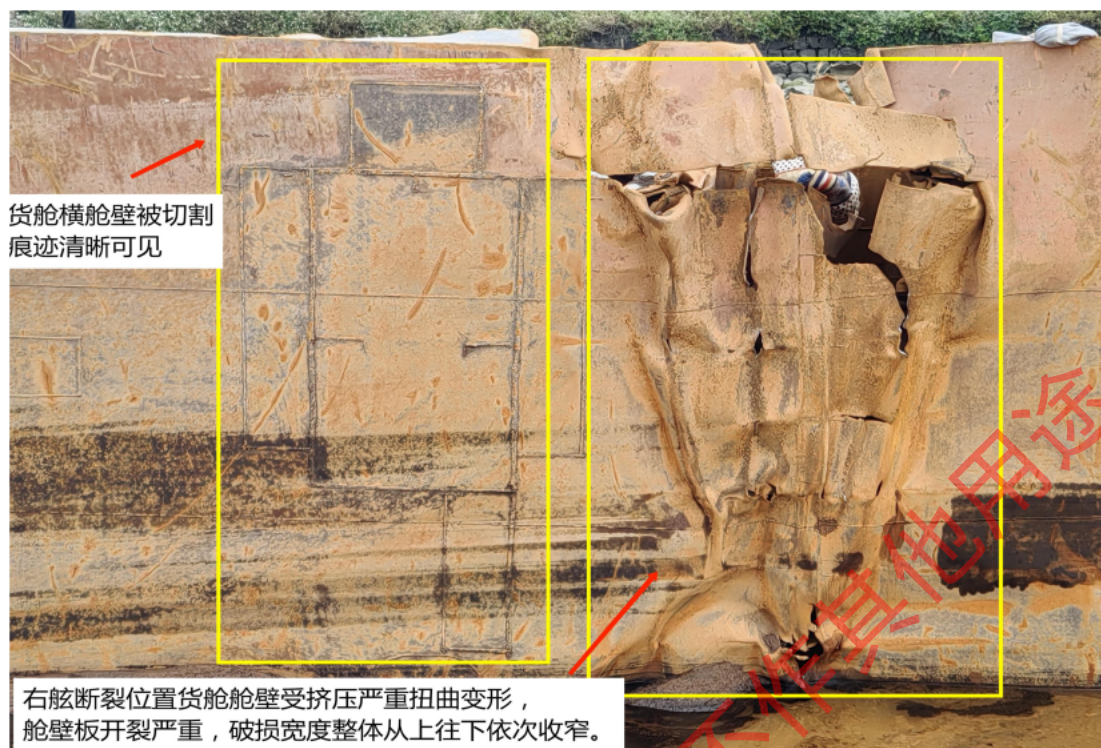
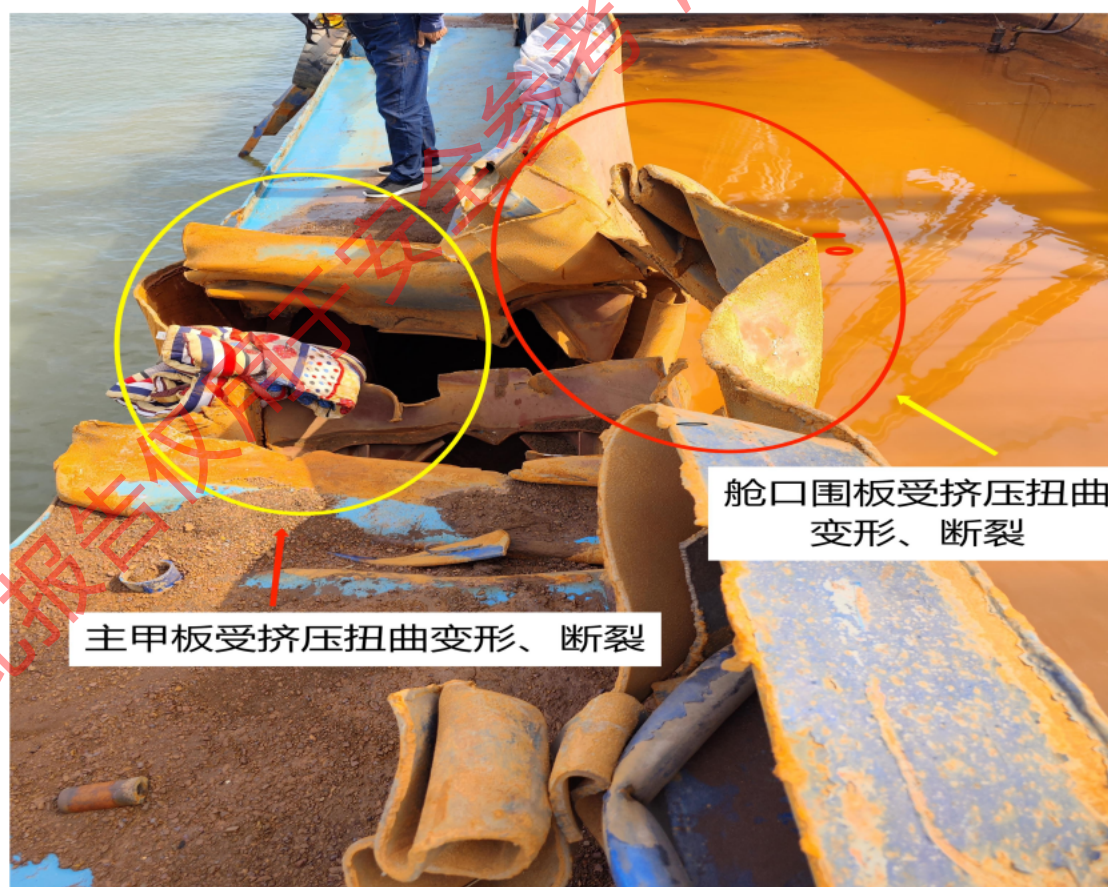
船中右舷弯折部位紧挨着载重线标尺，舱口围板、主甲板受挤压严重扭曲变形、开裂、翘起；弯折部位船体外侧船壳板受挤压不同程度扭曲变形、部分开裂，顶部船壳板与主甲板脱开，其中船壳板上部扭曲变形程度比下部较严重；船体内侧货舱舱壁受挤压不同程度扭曲变形、开裂，其中上部损坏情况明显较下部严重且破损位置的宽度从上到下逐渐收窄；货舱舱壁破损部位靠前位置为该船原横舱壁所在位置，切割痕迹清晰可见。

图 11：船中右舷外侧照片

图 12：船中右舷货舱舱壁照片

图 13：船中右舷主甲板照片

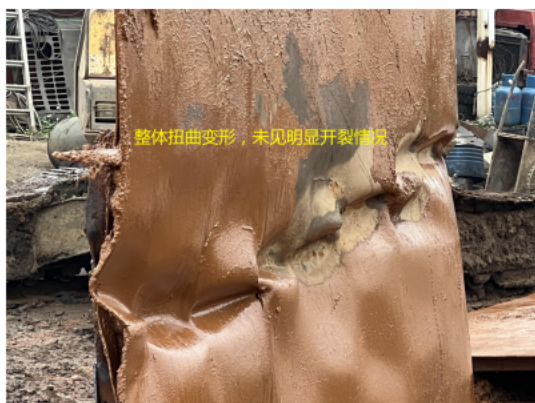
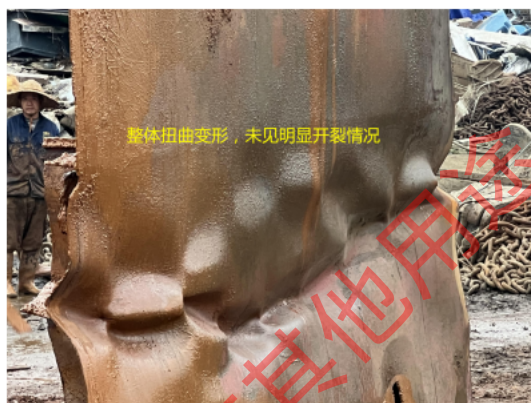
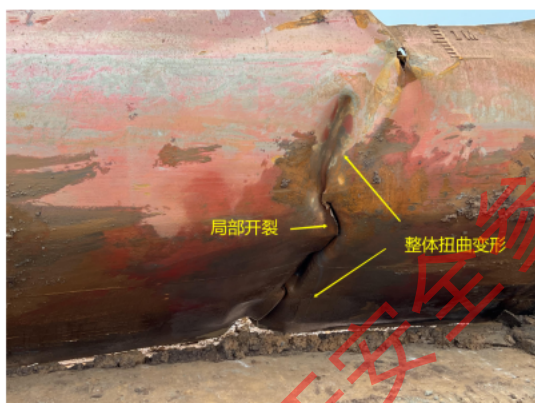
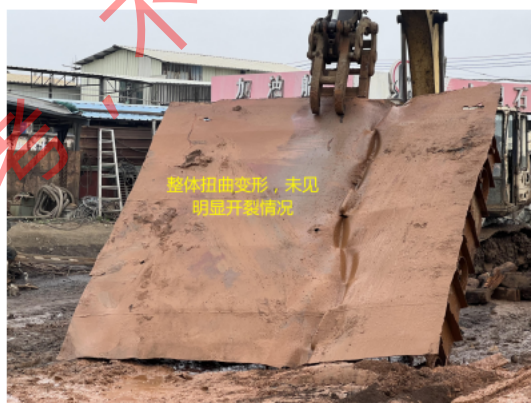
船中弯折部位船底板和船舳板整体不同程度扭曲变形，其中右舷船舳板局部开裂。

综上，“永佳 3369”轮船中弯折位置左右舷舱口围板、主甲板、船壳板、货舱舱壁和船底板均出现不同程度受损。整体来看，弯折部位的舱口围板、主甲板破损最严重、船壳板 and 对应位置的货舱舱壁次之，船底板、左右舷舳板最轻。

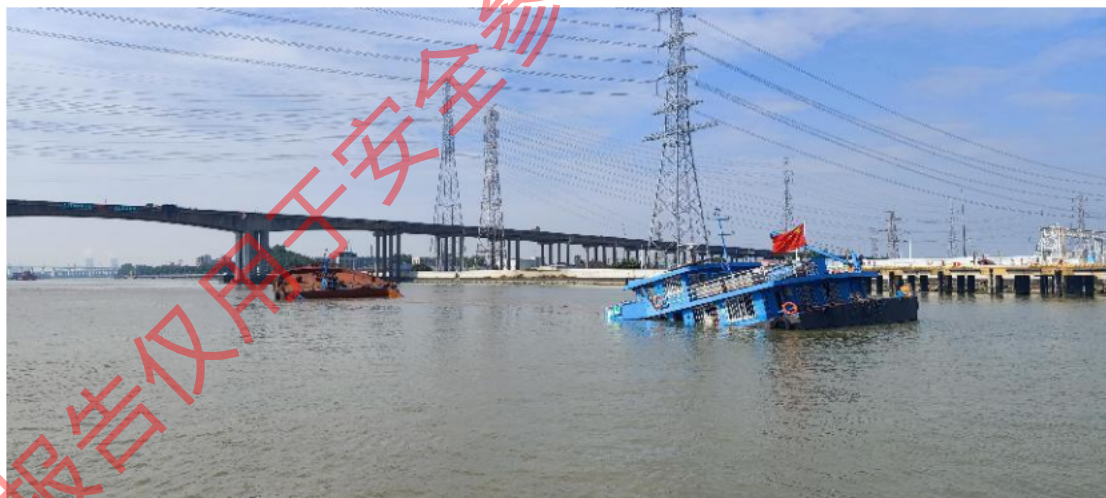
图 19：“永佳 3369”轮沉没后照片

约 1036 时，该船航行过程中船中部位突然弯折，随后坐沉在航道内，船头和驾驶台翘起，未完全浸没，货物随船入水。
