# 大连“1·22”H6轮人员死亡事故调查报告

2025年1月22日0215时许，H公司所属大连籍滚装客船H6轮，在皮口港码头9号泊位停泊期间（船舶概位39°21'.906N/122°21'.283E），船员王某落水死亡。事故造成1人死亡，未造成海洋污染，无其他财产损失，构成一般等级海上交通事故。

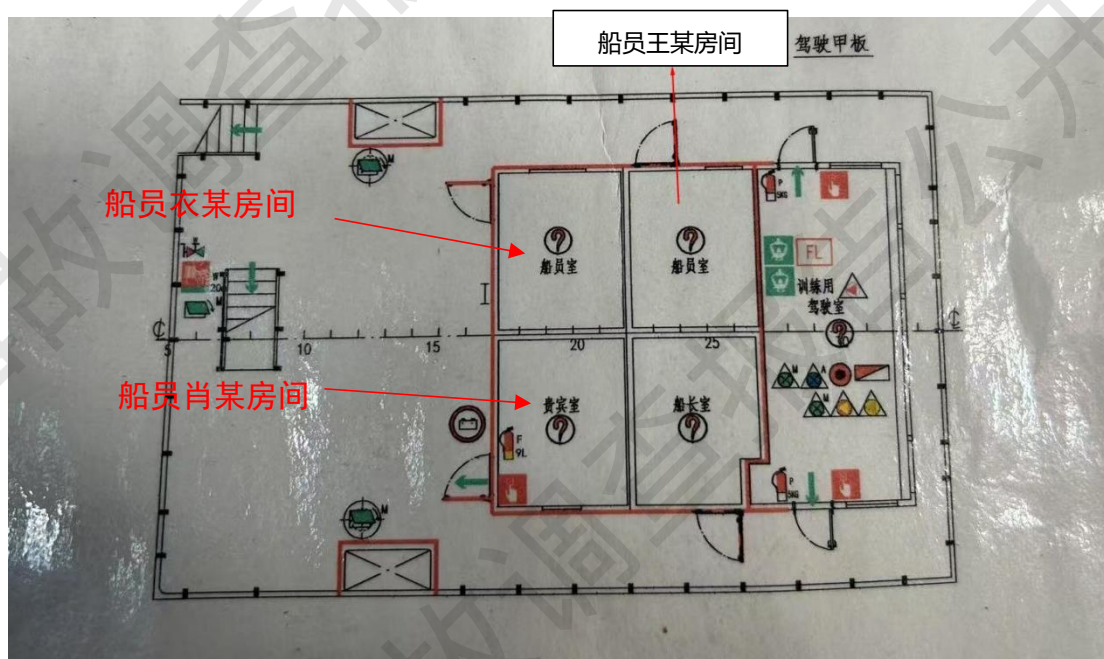
图 2: H6 轮驾驶甲板布置示意图

H6 轮人员居住区位于驾驶甲板，进出该甲板需要经过两个露天梯道。王某房间位于驾驶台后左侧船员室，进出路径均为露天甲板。

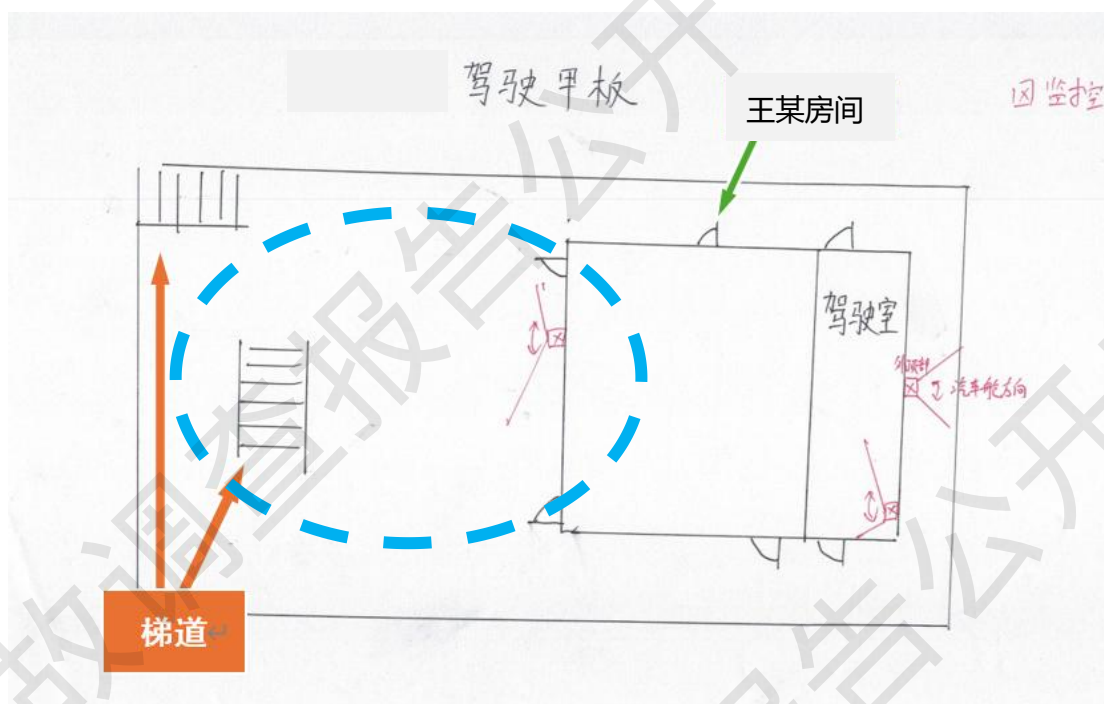
图 3：驾驶甲板 CCTV 情况示意图

该轮配备有 CCTV 系统，该系统共有 14 个摄像头，其驾驶甲板装有 3 个摄像头，其中船尾方向摄像头可以覆盖供船员进出驾驶甲板的一个露天梯道（中）；其救生甲板装有 6 个摄像头，其他左后方摄像头可以覆盖进出驾驶甲板的一个露天梯道（左后）。

该轮驾驶甲板装有 3 个摄像头均不能覆盖王某居住房间及出入口附近区域。

（三）建议 H 公司对 H6 轮及其他船舶的 CCTV 设备进行排查和升级改造，确保其摄像头能够完全覆盖存在人员跌落风险的区域，降低企业安全风险和责任风险。

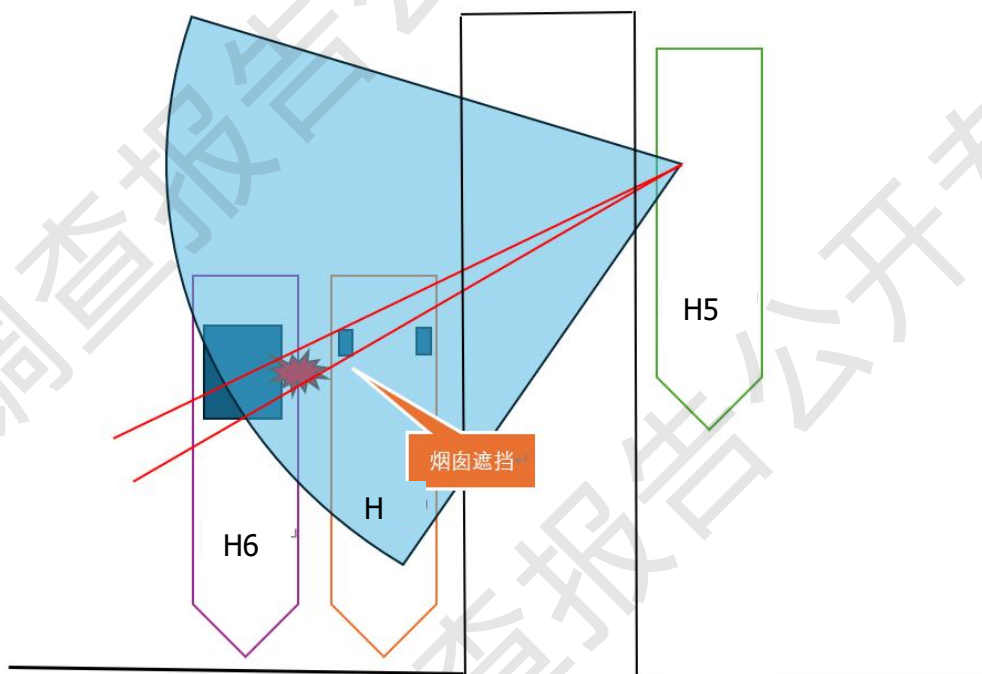
图 5: H5 轮 CCTV 情况示意图

H5 轮汽车舱摄像头可以在远端覆盖 H6 轮驾驶甲板左侧区域，但因 H 轮烟囱遮挡，在王某房间出入口附近存在盲区。

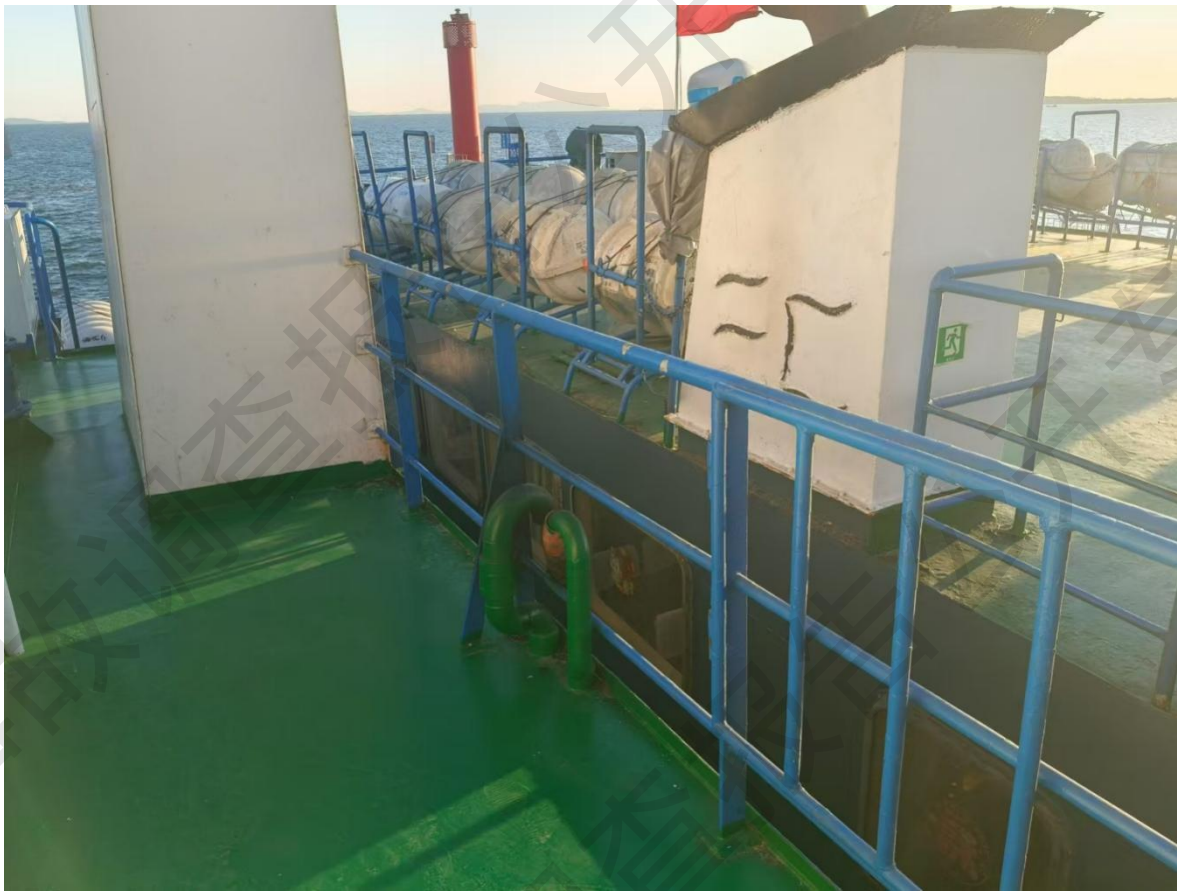
图 6：事发区域

2025年1月22日，调查组对H6轮进行了现场勘验，未发现异常或特殊痕迹。H6轮驾驶甲板王某房间门口附近区域处于监控摄像头盲区内，附近栏杆完好无破损，且无其他楼梯等通道。

事发地点：H6 轮驾驶甲板王某房间门口附近区域（监控摄像头盲区內）。

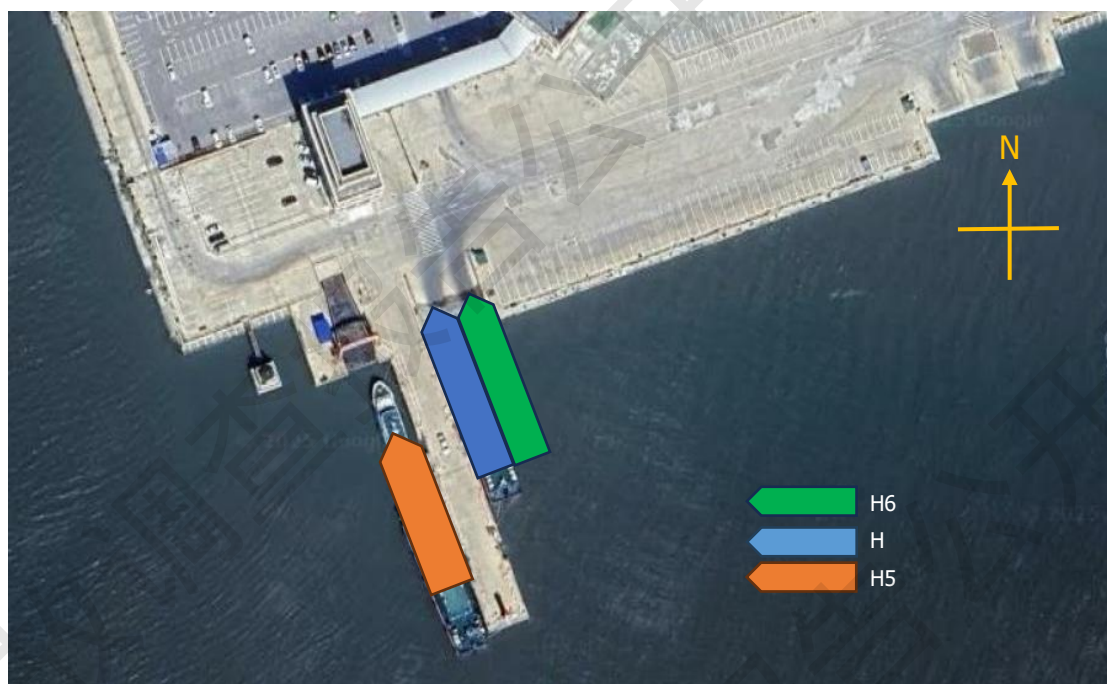
图 7：事发水域示意图

事故水域位于皮口港 9 号泊位。事发时，H 并靠在 H 轮外档。H5 轮停靠在西侧 11 号泊位。

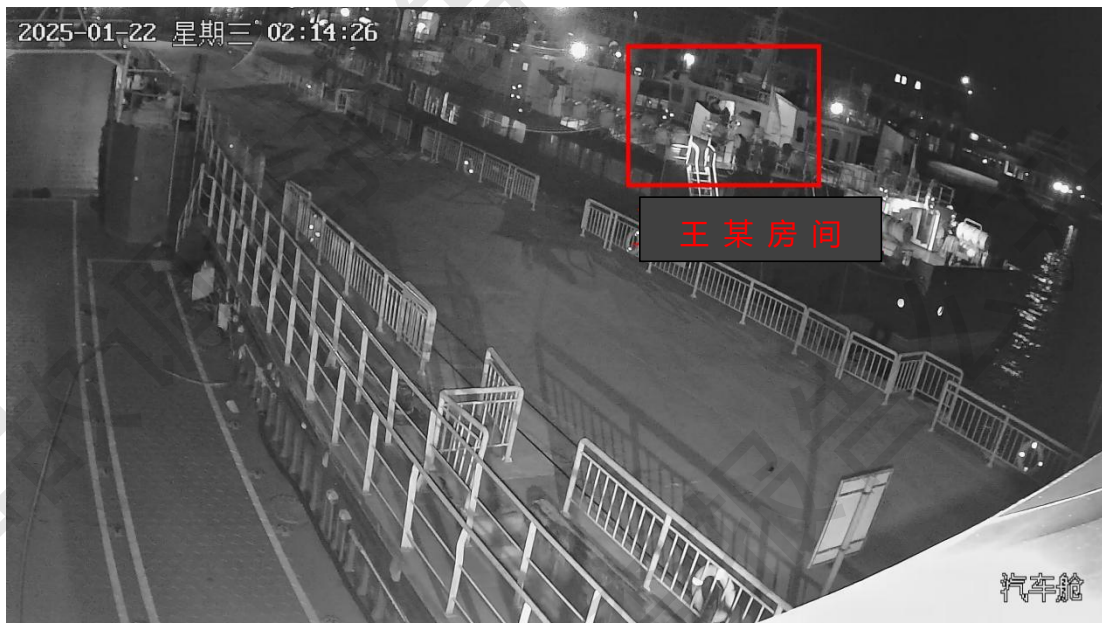
图 8: H5 轮 CCTV 视频截图（汽车舱摄像头）

22 日 0214 时许，王某从房间走出，走进视频盲区。此后，

王某再未从该视频盲区中走出。

0215 时许，有物体落水声音。

0216 时许，有疑似人喊叫的声音。
