# 大连“7·25”“X”轮溢油事故

## 调查报告

2023年7月25日2350时许，中国籍干货船“X”轮在大连港大窑湾码头（概位：39° 0′ .7N/122° 51′ .4E）加装燃油的过程中，燃油从“四舱右”透气孔溢出至主甲板后，从船舶主甲板左舷生活区附近排水孔泄露入海，构成一般等级事故。

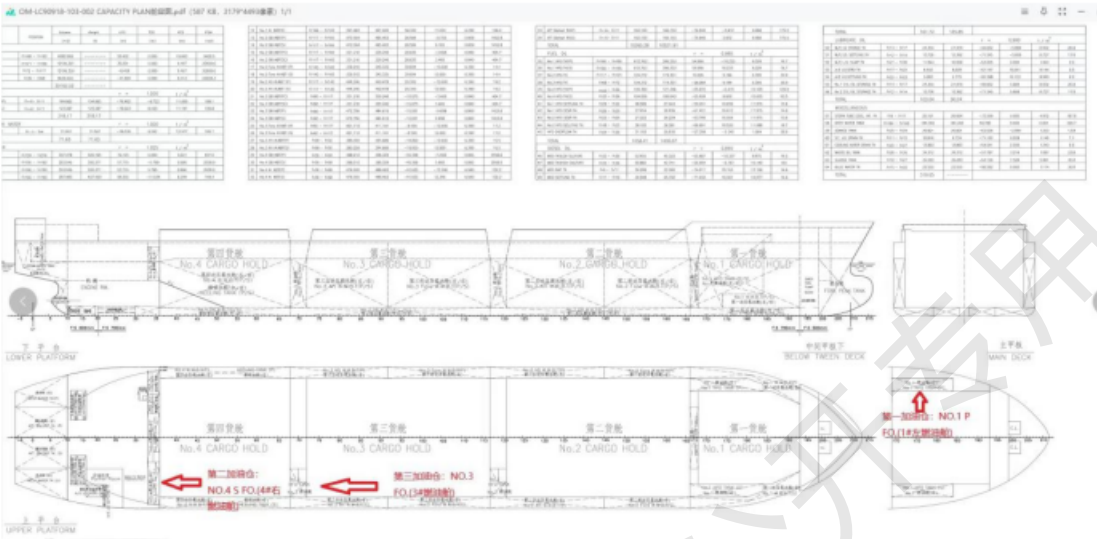
图 1：“X”加油舱顺序

“X”轮计划在大连港加油 500 吨 LSFO 燃料油，实际加装燃料油 403.465 吨。加装燃油顺序依次为“一舱左”、“四舱右”、“三舱”。轮机长在转换受油舱阀门时存在失误，导致燃油从“四舱右”透气孔冒出至主甲板，部分燃油

从船舶主甲板左舷生活区附近排水孔溢出入海。

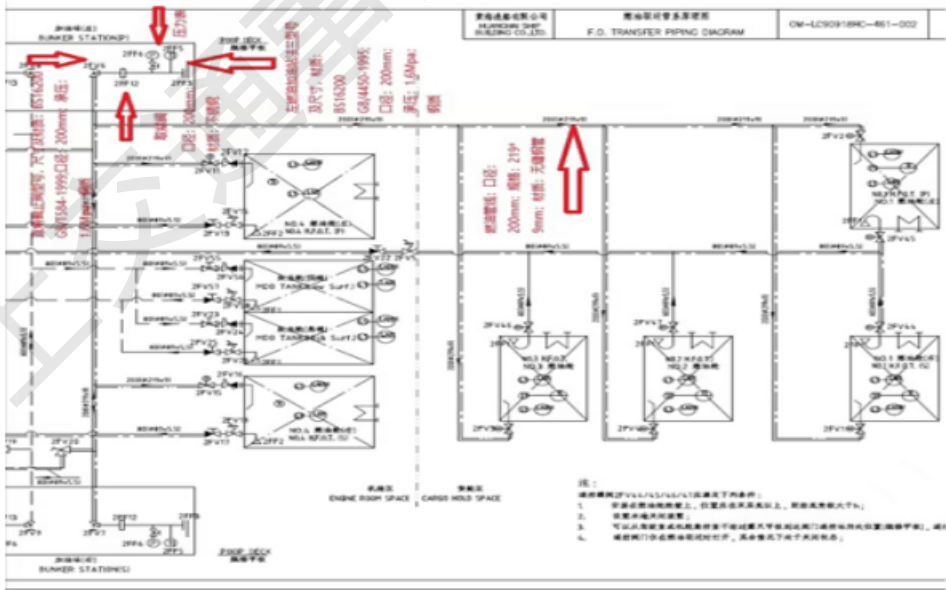
图 2：“X 轮”燃油驳运管系图

本起事故涉及两个油舱分别为“四舱右”、“三舱”。对应的油舱的进口阀分别为 2FV15、2FV3，阀门可以在机舱集控室遥控操作。

经调查，事发前“四舱右”油位接近满舱时，轮机长试图打开“三舱”进口阀（2FV3），并关闭“四舱右”进口阀（2FV15）。因轮机长对油舱进口阀的控制系统操作不熟悉，操作失误，未能保持向左扭动“三舱”进口阀（2FV3）控制旋钮的动作直至指示灯绿灯亮起，也未能保持向右扭动“四舱右”进口阀（2FV15）控制旋钮的动作至红灯亮起，导致“三舱”进口阀未完全打开，“四舱右”进口阀未完全关闭，

引起“四舱右”舱内燃油从空气管冒出。

（二）建议 XH 公司修改体系文件，对油舱进口阀遥控操作步骤做出具体规定，并在机舱集控室操作台附近张贴操作须知，并要求船员操作前应仔细阅读操作须知，严格按照体系文件要求进行操作。同时，应对船员执行上述要求的情况进行监督检查，确保安全管理体系运行正常，防止类似误操作再次发生。

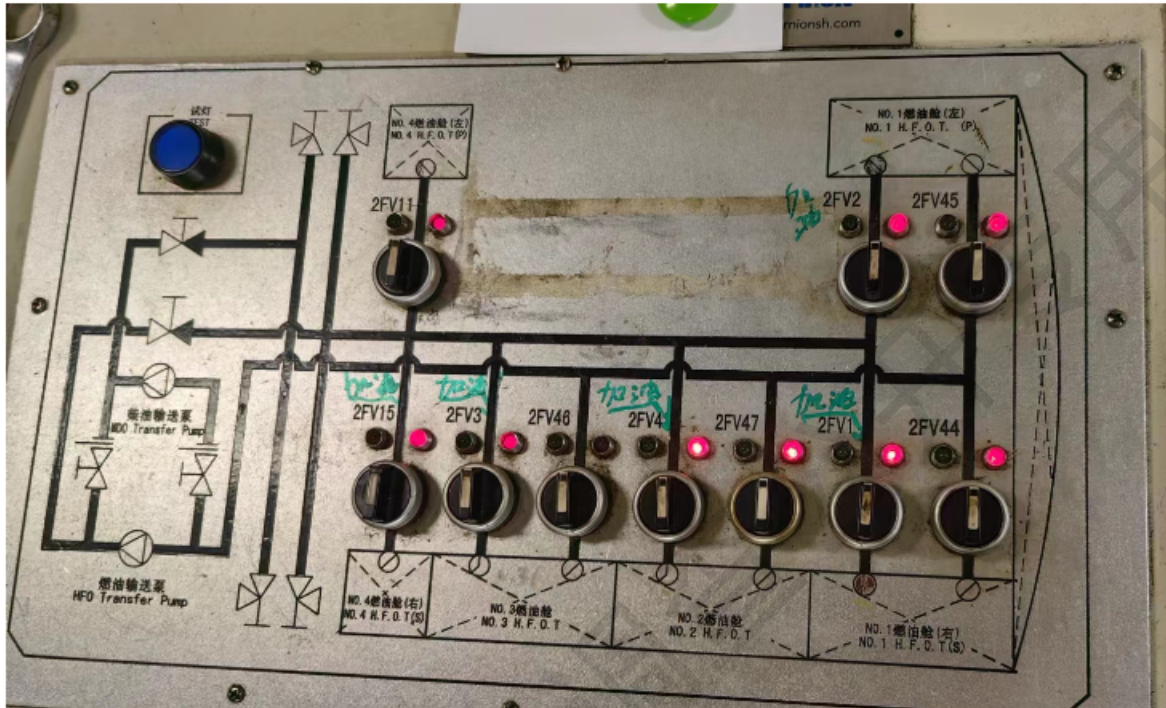
图 3：“X 轮”油舱阀门控制面板

阀门控制系统的具体操作步骤为：保持向左扭动旋钮的

动作至绿灯亮起，阀门完全开启（实测约 25 秒）；保持向右扭动旋钮的动作至红灯亮起，阀门完全关闭。

该轮油舱进口阀遥控操作系统操作步骤较为特殊，公司未按 ISM 规则要求在体系文件未做出具体规定，机舱集控室操作台未张贴具体操作步骤。

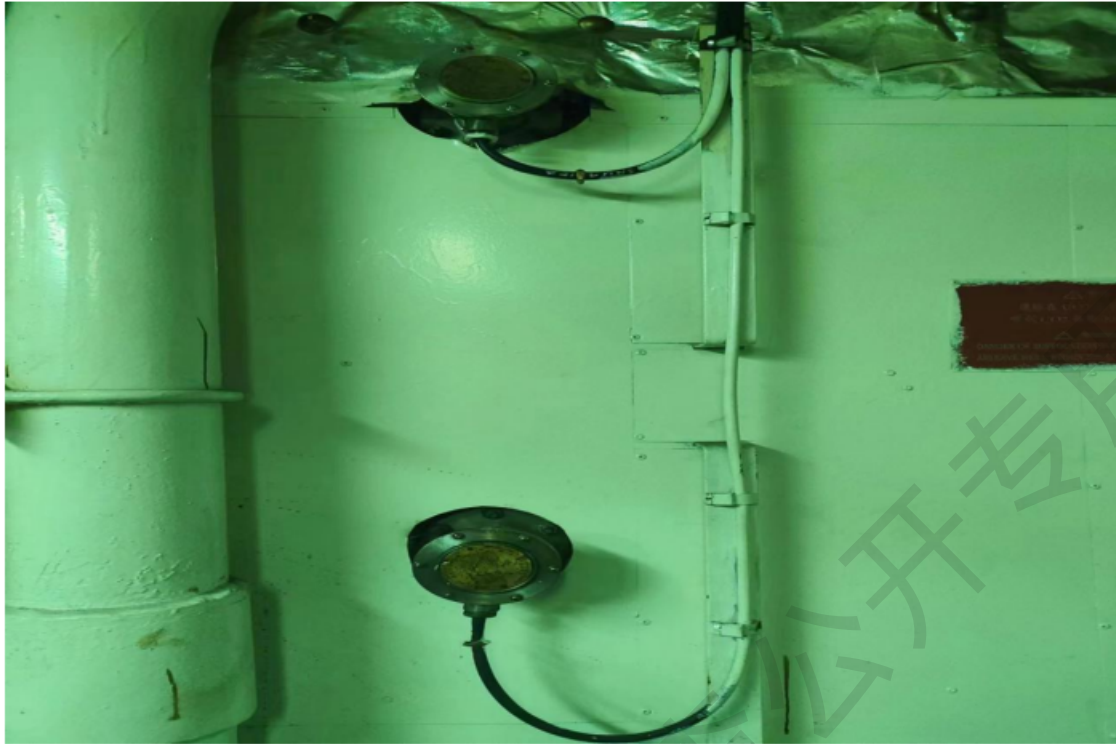
图 4：“X”液位报警装置照片

船舶油舱设有高液位和过高液位报警装置。“四舱右”高液位报警触发对应的油位高度 5.40 米，油量 88.7 立方米，大约是舱容的 85%。过高位液位报警对应的油位高度是 6.1 米，油量 99.0 立方米，大约是舱容的 95%。报警装置的型号是 UQK-01-C，江苏远望仪器有限公司生产。油位超过报警液位时，系统会在集控室发出报警，油位降低后报警装置能够复位。事发时，报警装置工况正常。

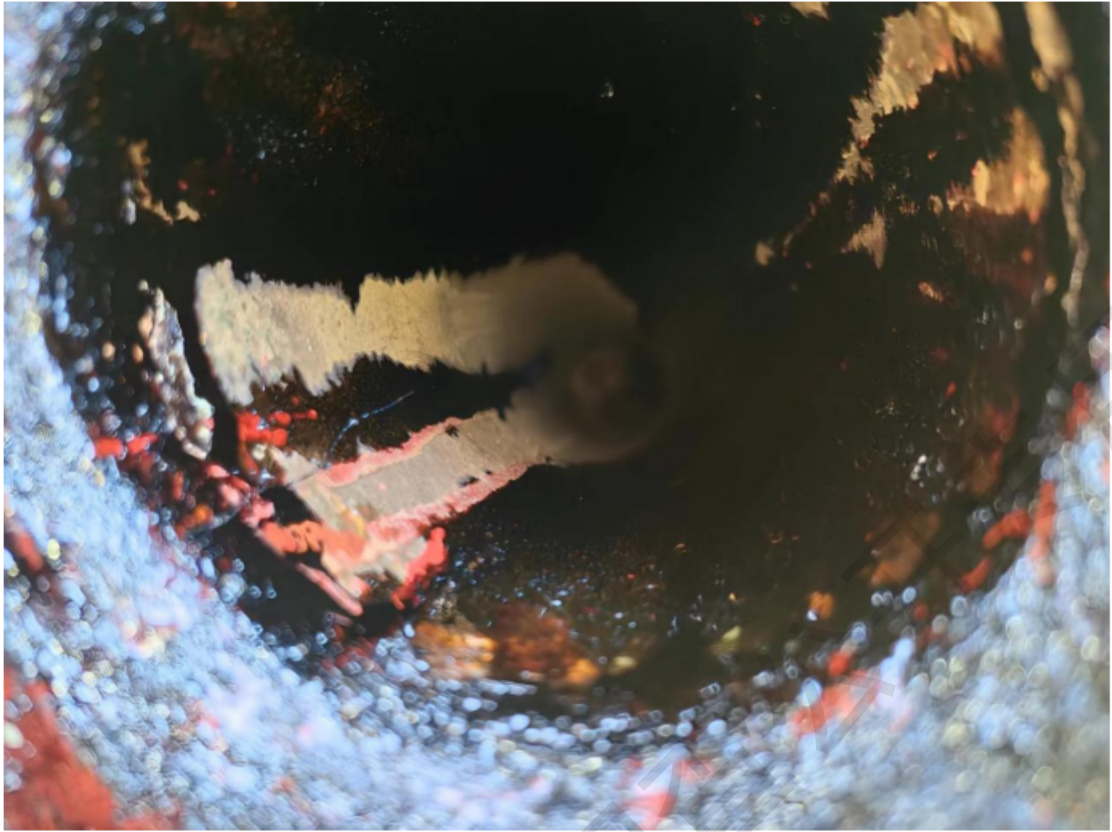
图 5：“X”轮排水孔照片

船舶按照《船舶供受油作业安全检查表》的内容进行了逐项检查，并与加油船进行了签字确认。本次供受油作业安全检查过程中，大副监督不到位，虽对《船舶供受油作业安全检查表》中“供受油船舶所有的舷外排水孔已安全封闭”项目进行了确认，但未发现木匠对主甲板排水孔封堵不严的问题，导致“四舱右”燃油从透气孔冒出至主甲板后，从主甲板左舷生活区附近的排水孔泄露入海。

溢油位置为船舶主甲板左舷舷墙附近的排水孔。排水孔的位置距船尾墙壁 70cm，距左舷船壳板外侧 5cm，形状为直径 11.5cm 圆孔。

管理体系培训，督促船舶严格按照操作规程进行供、受油作业，确保认真堵塞好船舶泄水孔、按要求正确开关阀门、随时注意各舱液位变化等，确保供、受油作业安全，防止类似事故再次发生。
