# 佛山“12·13”“粤英德货 6323”船 与“粤三渔 85038”船碰撞事故调查报告

佛山“12·13”“粤英德货 6323”船与  
“粤三渔 85038”船碰撞事故调查组

2024 年 2 月 22 日

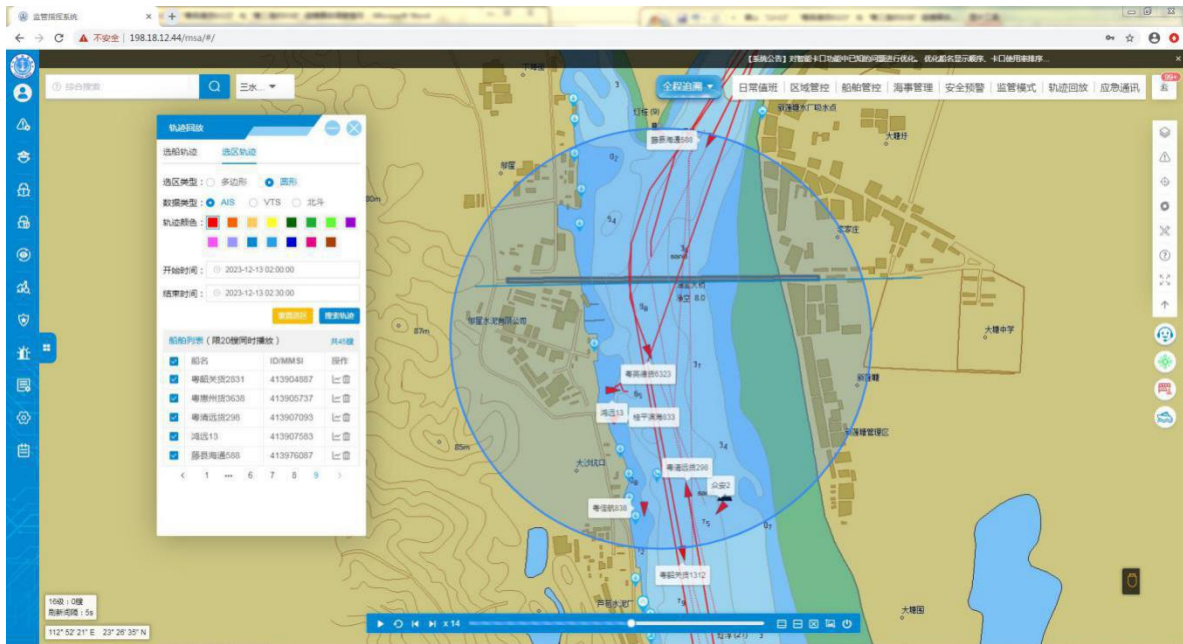
图 3：事发时通航环境情况

2023年12月13日0215时，事发水域为北江油金大桥下游约380米，该水域河道河面宽约450米，日均过往船舶约140艘。综合事发水域上下游监控视频和相关船员陈述，事发时天气晴朗、能见度好、无风，油金大桥下游航标（YJ-1）灯光显示正常。事发前后5分钟，有2艘下行船和2艘上行船航经该水域，前后隔开约3-5分钟，事发时该水域通航密度不大。

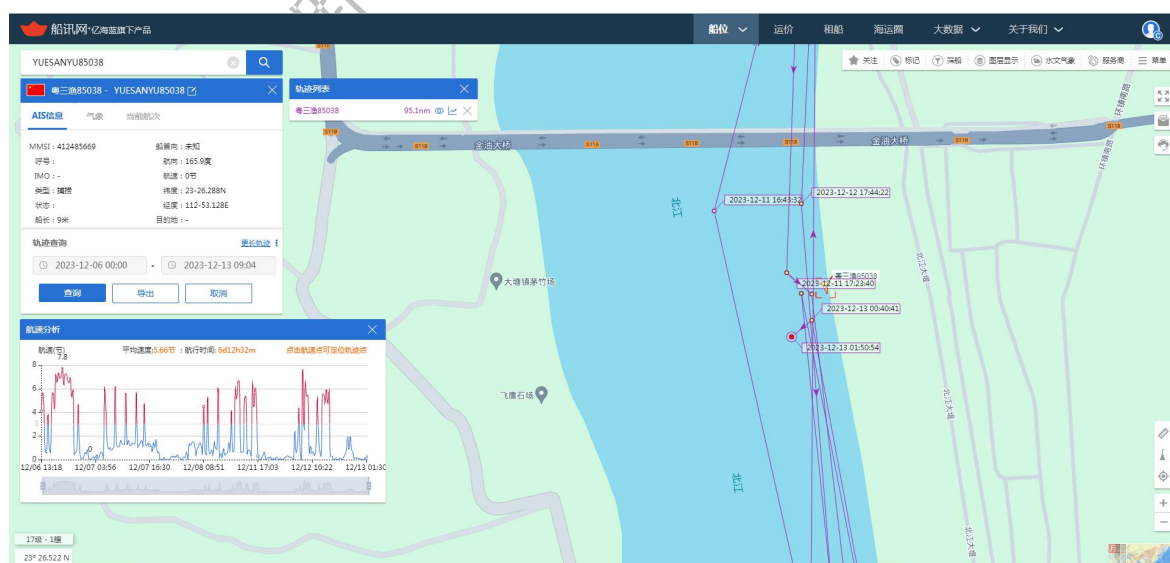
图 4：“粤三渔 85038” 船 AIS 轨迹

根据油金大桥广州上赛电子科技有限公司视频枪“下游球机西”视频（该视频时间与北京时间相比滞后 13 分 0 秒，本报告均为修正后时间）：12 月 13 日 0149 时 12 秒，“粤三渔 85038”船从油金大桥下游约 400 米左岸驶出，沿垂直岸边方向驶往江心，没有显示号灯，0203 时 10 秒，该船行驶到油金大桥航标（YJ-1）下游对开处，继续向右岸驶入航道，0210 时 08 秒，“粤

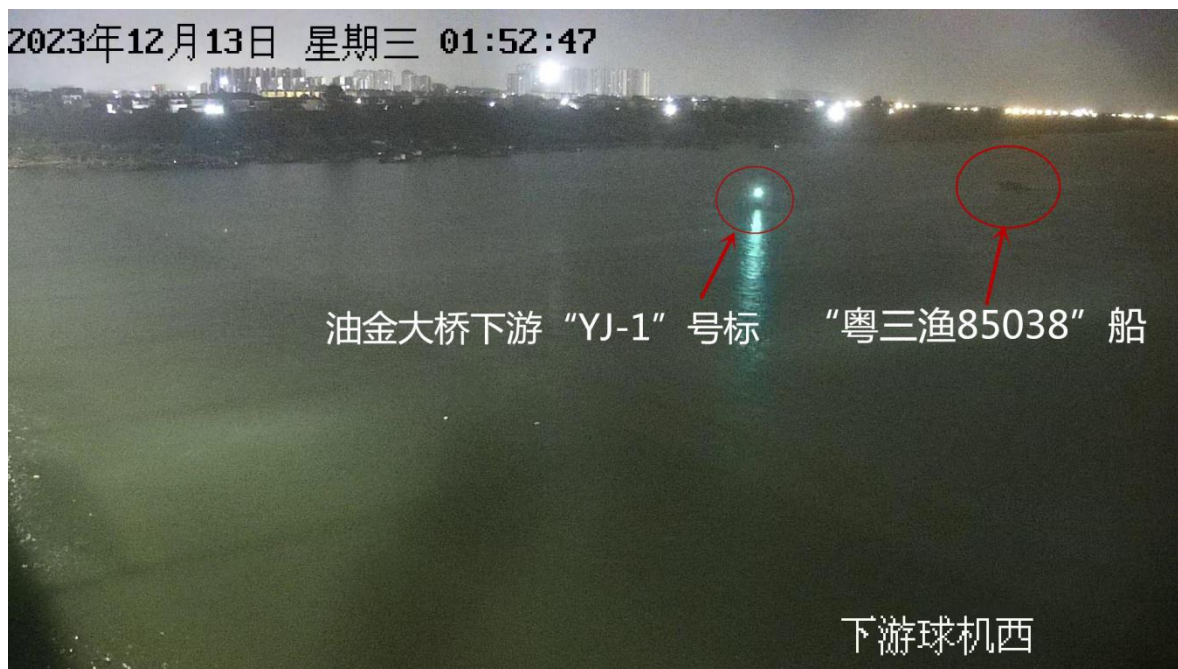
图 5：“粤三渔 85038” 船驶入航道

根据油金大桥广州上赛电子科技有限公司视频枪“下游球机西”视频：12月13日0149时12秒，“粤三渔 85038”船从油金大桥下游约400米左岸驶出，一直沿垂直岸边方向进入主航道，至0214时43秒“粤三渔 85038”船进入视频盲区范围，“粤三渔 85038”船全程未显示任何号灯或灯光。]

0203 时 10 秒，“粤三渔 85038”船行驶到油金大桥航标(YJ-1)下游对开处，继续向右岸驶入航道准备放网作业，未显示任何灯光。

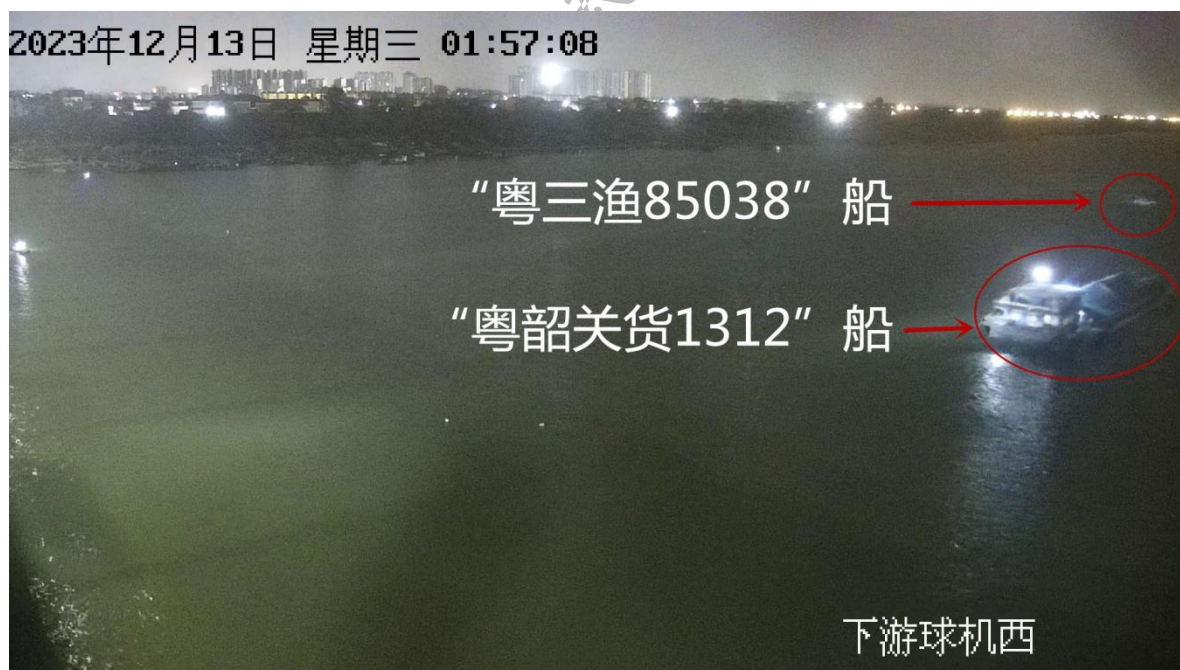
图 6：“粤韶关货 1312” 船照射 “粤三渔 85038” 船

根据“粤韶关货 1312”船驾驶员骆\*\*陈述，该船在航经油金大桥下游水域时，发现并用探照灯照射过一条渔船，该渔船未显示任何号灯或灯光。

0210 时 08 秒，“粤韶关货 1312”船航经该水域，发现“粤三渔 85038”船在其左前方且没有显示任何灯光，用探照灯照射“粤三渔 85038”船。

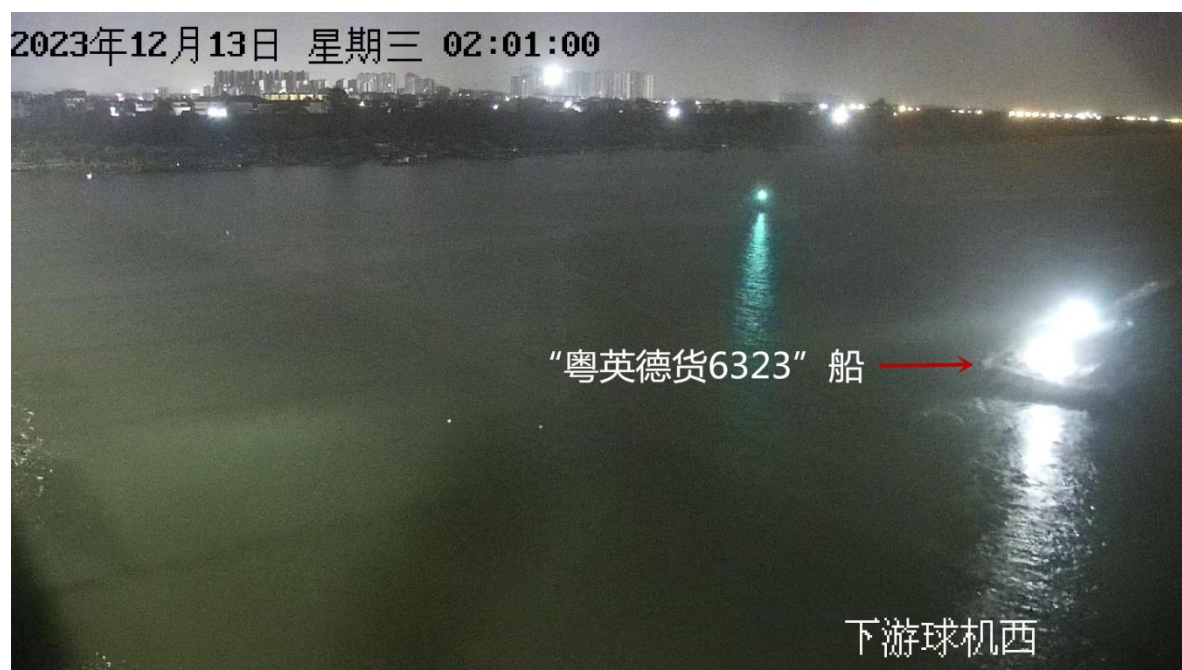
图 7：“粤英德货 6323” 船驶过事发水域

根据油金大桥广州上赛电子科技有限公司视频枪“下游球机西”视频：12月13日0213时50秒，“粤英德货6323”船出现在画面中，船艏未见异常，0214时43秒驶过“粤三渔85038”船出现的水域，离开监控画面。

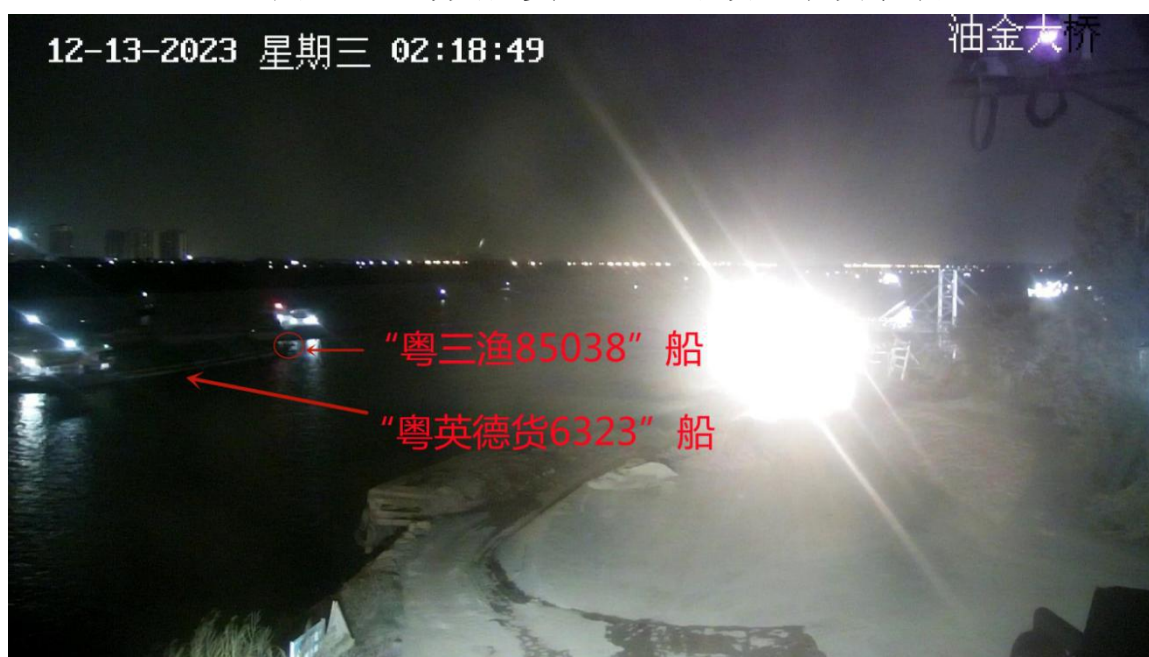
图 8：“粤英德货 6323” 船与“粤三渔 85038” 船接触

根据海事 CCTV “油金大桥”视频录像分析，0218 时 01 秒，“粤英德货 6323”船出现在画面中，0218 时 33 秒可见“粤英德货 6323”船头顶着疑似渔船的物体行驶。

根据海事CCTV“油金大桥”视频，0218时33秒，借助上行船舶灯光，可见“粤英德货6323”船头顶着“粤三渔85038”船行驶，调查组认定碰撞已经发生。

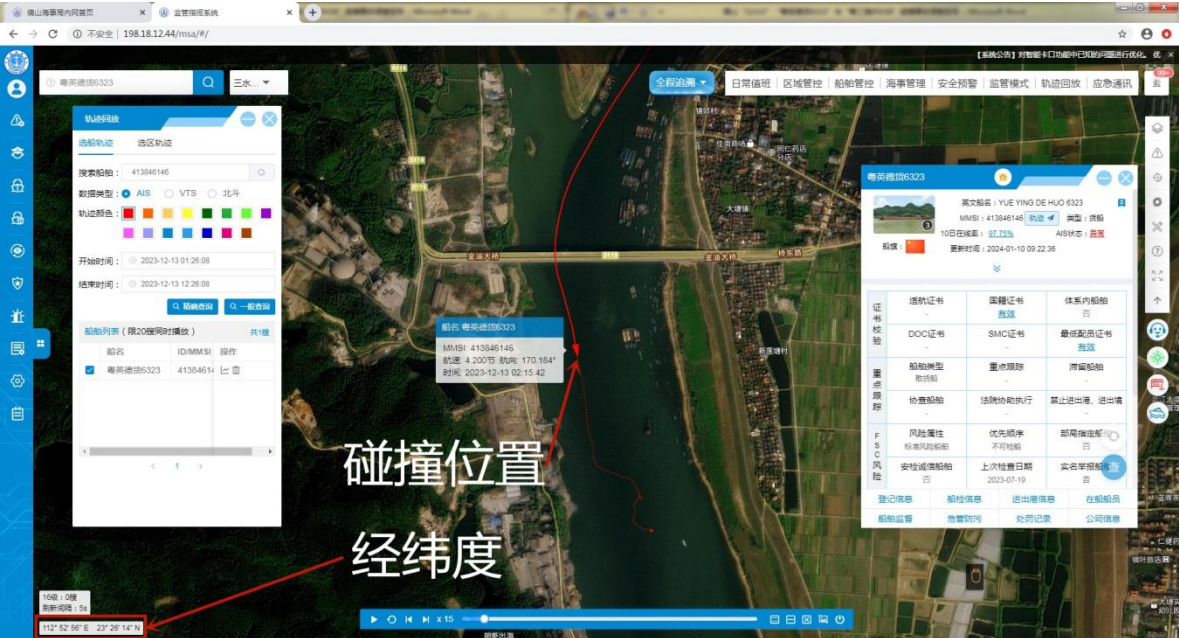
图 9：碰撞位置经纬度

根据事发后现场协助打捞人员林\*\*、林\*\*笔录，现场打捞到“粤三渔85038”船上落水的刀、扳手、葫芦等沉铁的位置为飞鹿码头第一台吊机对开约100米，经纬度概位为23°26.23'N/112°52.93'E，恰好与“粤英德货6323”船AIS行驶轨迹吻合。

右岸约 150 米处，位置经纬度为 23°26.23'N /112°52.93'E，该位置位于航道标示的主航道内。

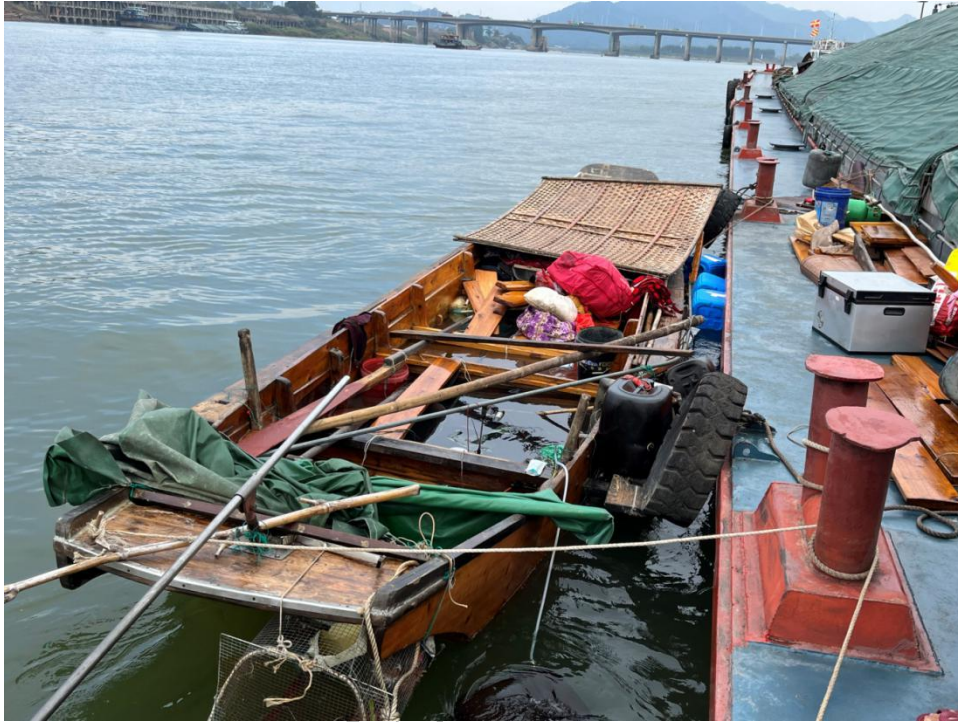
落水，陈\*\*溺亡、林\*\*获救，船右舷后部有 5 处碰撞痕迹，渔船主甲板上风雨棚损坏，船舱数块木质舱板断裂，直接经济损失约 3 万元。

图 10：“粤三渔 85038”船风雨棚和木质舱板损坏
