# 南通“7·4”“Z”水上平台浸水事故 调查报告

编制单位：南通海事局

编制日期：2021 年 5 月 7 日

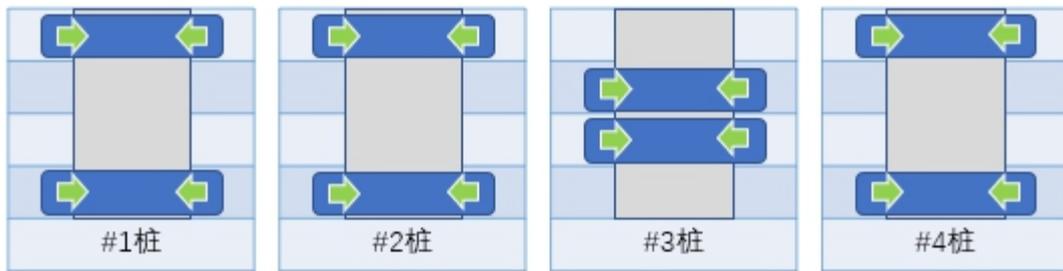
图 9：1718 时 4 根桩腿环梁状态示意图

1718 时许，潮高 300 厘米，通过自动升桩模式降低平台至吃水约 7.2 米（该平台自浮吃水约 5.2 米），桩腿平均位移 20.9 米，转为手动拔桩模式。此时#1、#2、#4 桩腿上环梁处于油缸

短位移位置、下环梁处于油缸长位移位置，#3 桩腿上环梁处于油缸长位移位置、下环梁处于油缸短位移位置，动环梁插销均处于插入状态，固定插销均处于拔出状态（以下除特殊说明，动环梁插销在静止或移动结束后均为插入状态，油缸长/短位移位置简称长位移/短位移）。

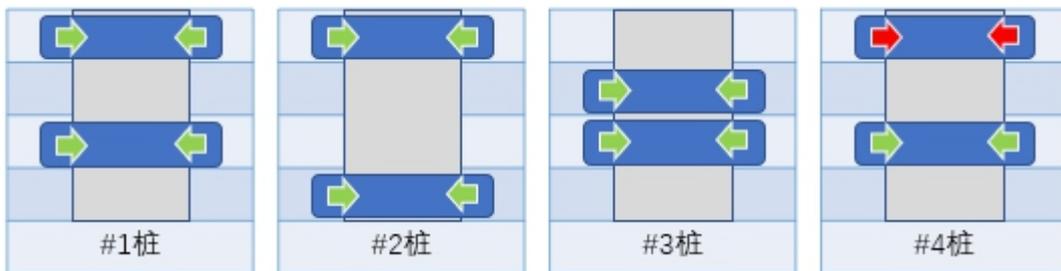
图 10：1732 时 4 根桩腿环梁状态示意图

1732 时许，低平潮，潮高 296 厘米，吃水约 7.2 米。#1、#4 桩腿下环梁均移动至短位移，形成对角双环梁拔桩态势。尝试插入#1 桩腿固定插销，4 个插销中只有 1 个成功插入，随后拔出固定插销。计划下一步将#1、#4 桩腿调整至双环梁长位移进行对角拔桩。之后，#4 桩腿上环梁插销拔出困难，大管轮前往#4 固桩室进行机旁操作，该插销拔出。

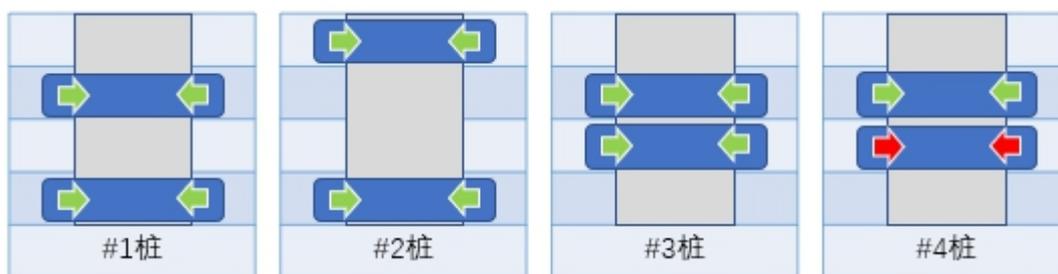
图 11：1817 时 4 根桩腿环梁状态示意图

1817 时许，潮高 318 厘米，吃水约 7.4 米。#1 桩腿上下环梁均移动至长位移，#4 桩腿上环梁移动至长位移，下环梁拔出

困难，大管轮前往机旁操作。

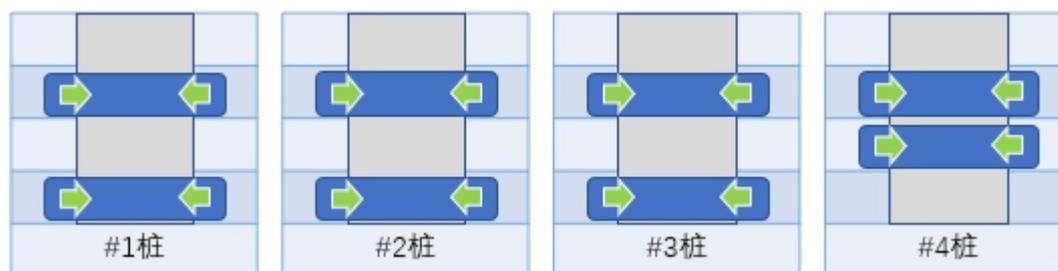
图 12：1841 时 4 根桩腿环梁状态示意图

1841 时许，潮高 346 厘米，吃水约 7.7 米。#2、#3 桩腿上下环梁均移动至长位移，实施对角拔桩。

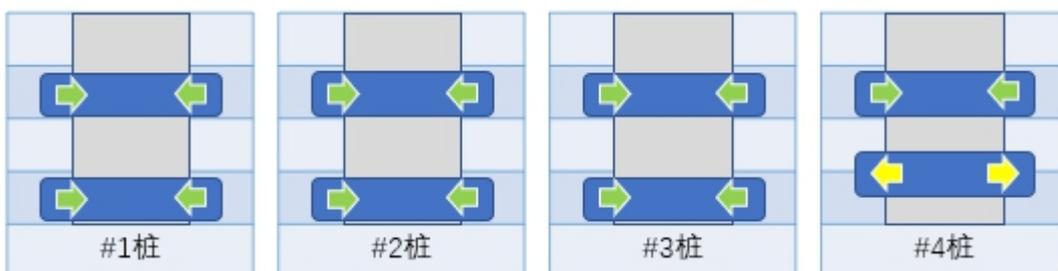
图 13：1846 时 4 根桩腿环梁状态示意图

1846 时许，潮高 352 厘米，吃水约 7.7 米。大管轮机旁操作#4 桩腿下环梁插销拔出，移动至长位移与短位移之间，插销处于拔出状态。

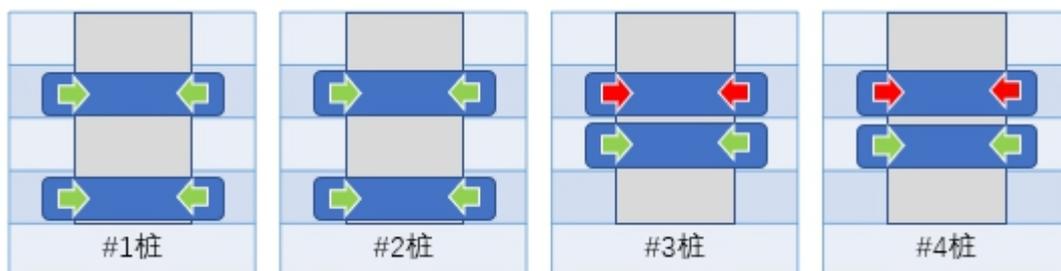
图 14：1933 时 4 根桩腿环梁状态示意图

1933 时许，潮高 425 厘米，#3 桩腿、#4 桩腿下环梁均移动至短位移，欲将上环梁移动至短位移，#3 桩腿、#4 桩腿上环梁插销均无法拔出。轮机长通知大管轮前往#3、#4 固桩室进行机旁操作，并通过对讲机指挥大管轮。

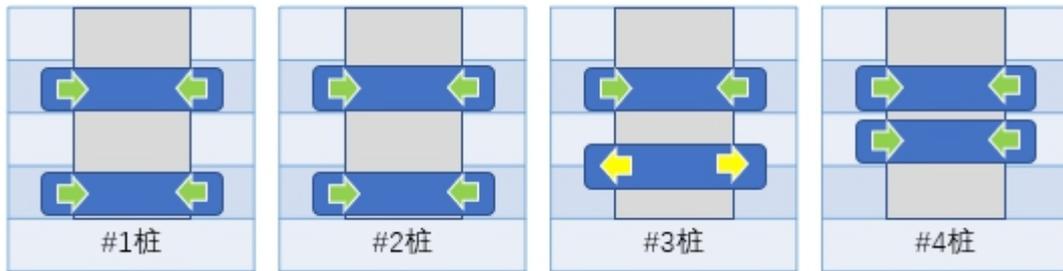
图 15：2006 时 4 根桩腿环梁状态示意图

2006 时许，潮高 488 厘米，大管轮机旁操作#3 桩腿下环梁移动至长位移与短位移之间，插销处于拔出状态。

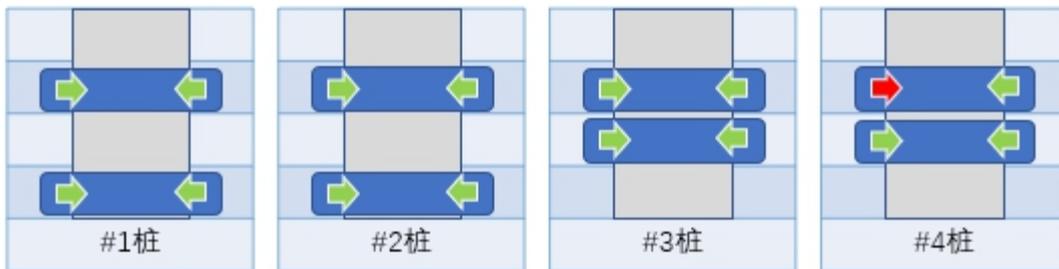
图 16：2017 时 4 根桩腿环梁状态示意图

2017 时许，潮高 508 厘米，水面没过甲板约 1.1 米。#4 桩上环梁#3 油缸柱塞脱出。

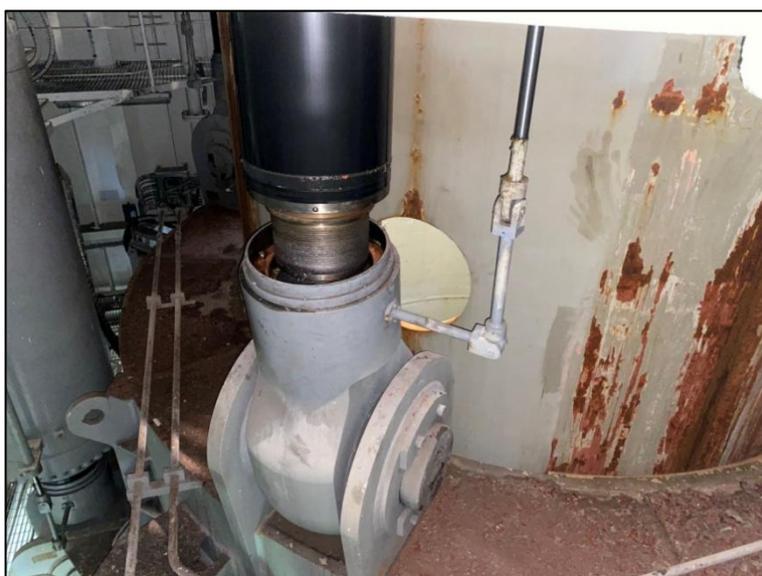
图 17: #3 提升油缸柱塞脱出照片

2. 经读取“Z”水上平台西门子“SIMATIC WinCC”监视系统历史数据显示：2020年7月4日2017时许，#4桩腿上环梁#3油缸，位移由1659.39毫米骤增至1702毫米，超过油缸最大行程1650毫米，表明此时#4桩腿上环梁#3油缸柱塞脱出。柱塞脱出后无法继续进行应急处置，平台无法升起，造成甲板浸水。

(一) “Z”水上平台#4 桩腿上环梁#3 提升油缸柱塞脱出。

（四）应急处置不当。该平台在甲板上水发生插销卡阻的情况下，未能及时通过调节各桩腿的载荷以解决#4 桩腿插销卡阻问题，而是盲目进行拔出#4 桩腿上环梁插销的操作，导致其中 2 个插销被拔出后仅剩 2 个插销受力，以致#3 提升油缸因受力过大柱塞脱出，丧失了继续进行应急处置的可能性。

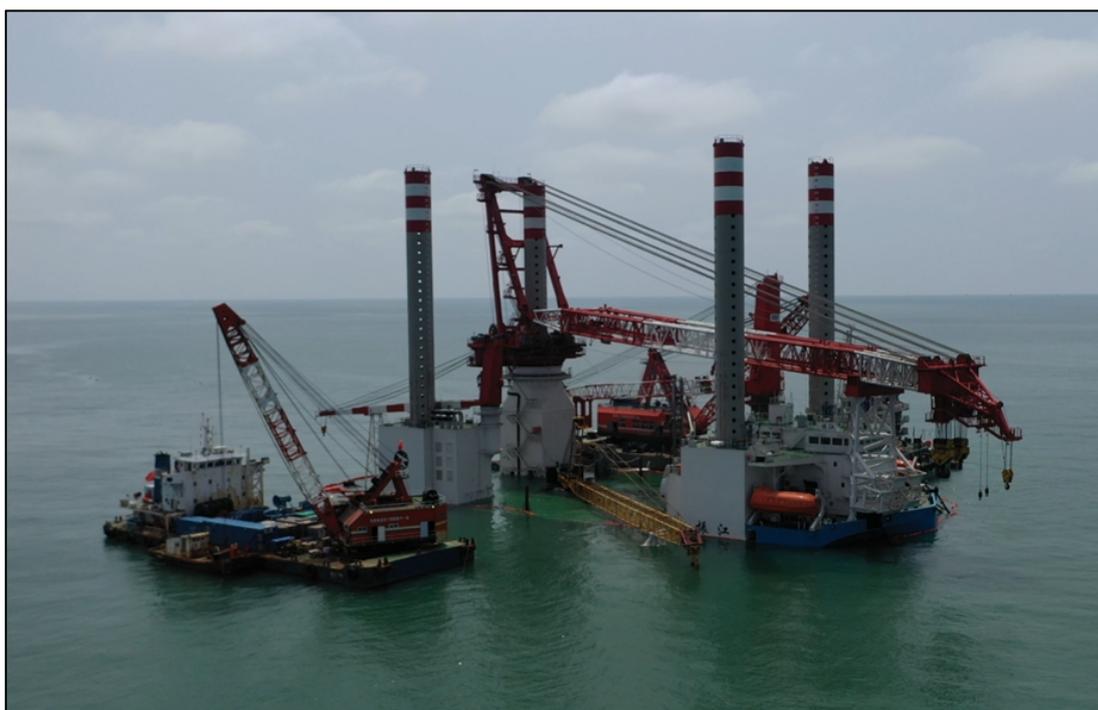
图 18: “Z” 水上平台高潮时浸水情况

7 月 5 日 0000 时许，高平潮，潮高 819 厘米。“Z”水上平台二层甲板以下没入水中。

(二) “Z” 水上平台二层甲板以下舱室浸水。

（三）拔桩过程中未合理控制平台吃水。该平台在涨潮期间进行拔桩作业，直至甲板上水时才开始进行升平台操作。由于此时船舶所受到的浮力过大，#4 桩腿上环梁插销卡阻不能拔出，导致不能按照常规方式进行升平台操作。
