广东汕头“1.17”“万**”轮与“东****” 船碰撞事故调查报告

1.17 事故调查组

2024 年 4 月 9 日

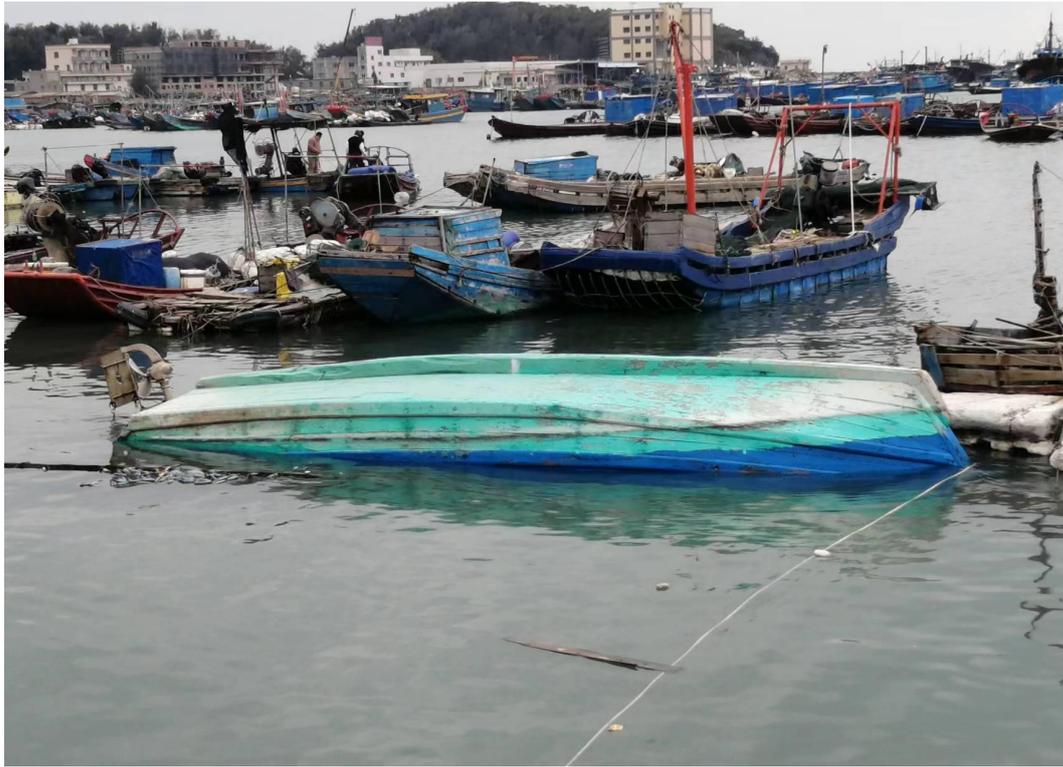
图 1: “东****” 船翻扣

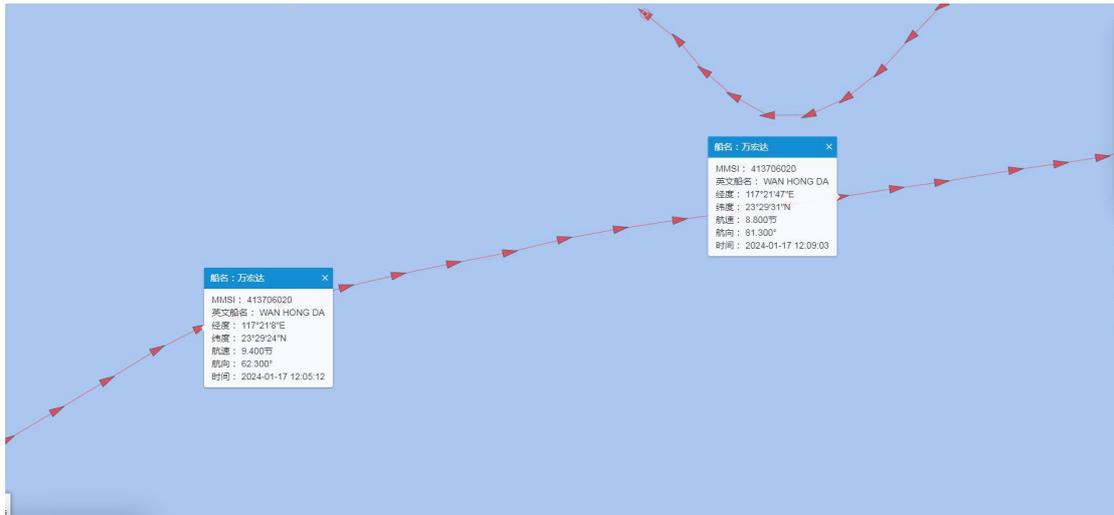
（3）回放“万**”轮 AIS 数据，1205 时 12 秒“万**”船开始转向，航向 065° ，航速 9.4 节。1209 时 03 秒该轮有明显转向和降速，航向 081° ，航速 8.8 节。

图 5: “万**”轮碰撞前后轨迹截图

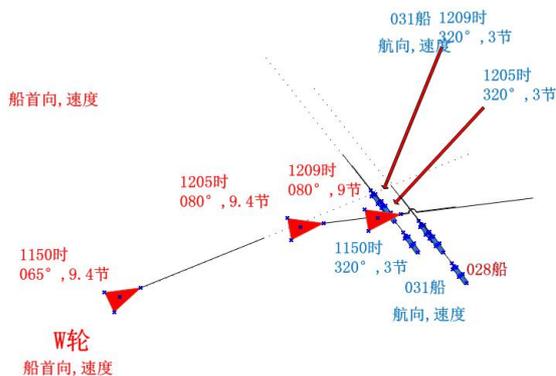
1150时，“万宏达”轮航向065°，航速9.4节，值班大副从雷达上观察到右前方15°/3.5海里处有几艘同类型的小渔船（其中最靠近“万宏达”轮的船为“东西冬（养）031”船）往西北方向航行，渔船航向约320°，航速约3节，此时“东西冬（养）031”船与“东西冬（养）028”船在进行底拖虾双拖作业。

1205时，“万宏达”轮发现船舶存在碰撞危险，就使用VHF CH16呼叫小渔船（“东西冬（养）031”船），同时鸣汽笛提醒，但未收到小渔船回复，就采用手操舵右舵10°改走航向080°避让渔船，经调查，此时小渔船在“万宏达”轮右前16°/0.9海里处；

1209时，“万宏达”轮从“东西冬（养）031”船车尾约100米通过挂到该船拖网绳子并将该船拖翻，值班大副到驾驶台左翼观察该渔船，发现渔船翻扣在水面，就立即停车。

图 6: “万**”轮与“东****”船碰撞示意图
