# 丹东“**10·24**”无证自卸砂船触礁事故调查 报告

丹东海事局

二零二零年四月

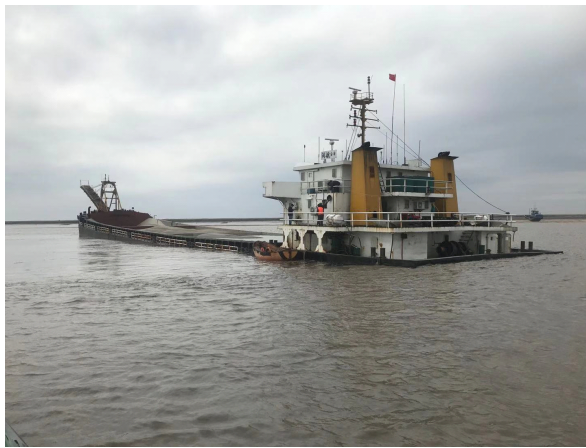
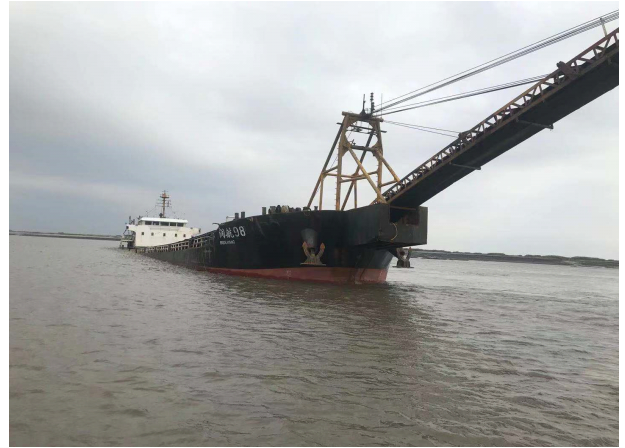
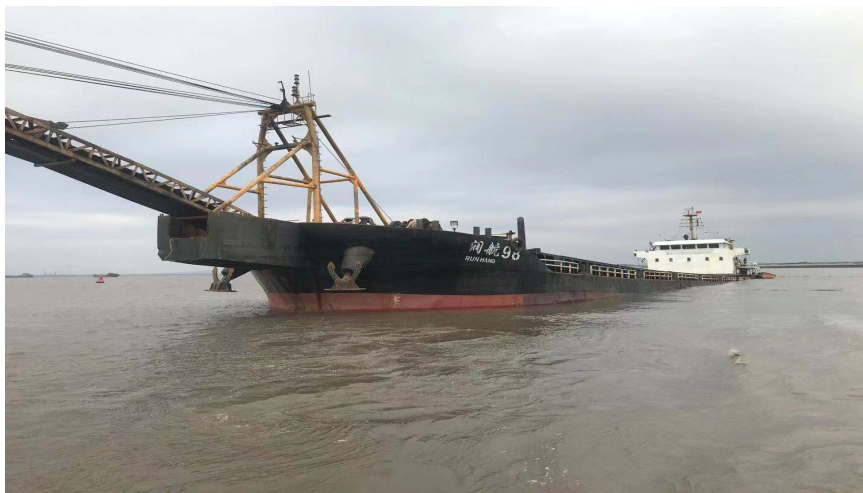
经调查，该船无船名、无船籍港（“润航98”系冒用其他船舶船名），未持有船舶登记证书和船舶检验证书，未持有无线电设备证书，是无证船舶。

图组 1：无证自卸砂船

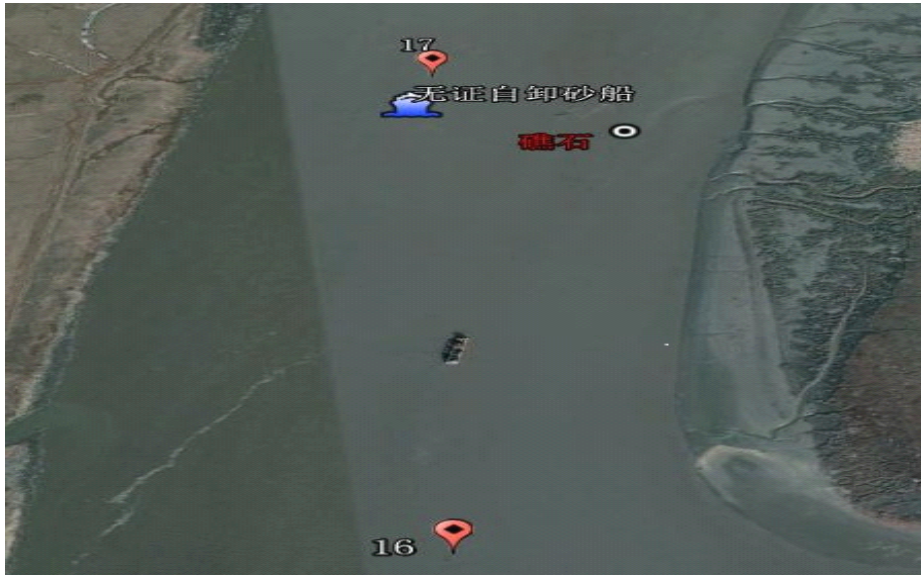
24日2355时许，该船搁浅于鸭绿江17号浮下游约100米附近，后船上人员无法进一步采取堵漏措施，货舱及机舱先后大量进水，导致船体继续下沉，并于25日0300时许沉没在航道左侧边缘（概位 $39^{\circ}52.'925\text{N}/124^{\circ}16.'569\text{E}$ ），船上10人于该船沉没之前弃船获救。

图 1：沉没水域示意图

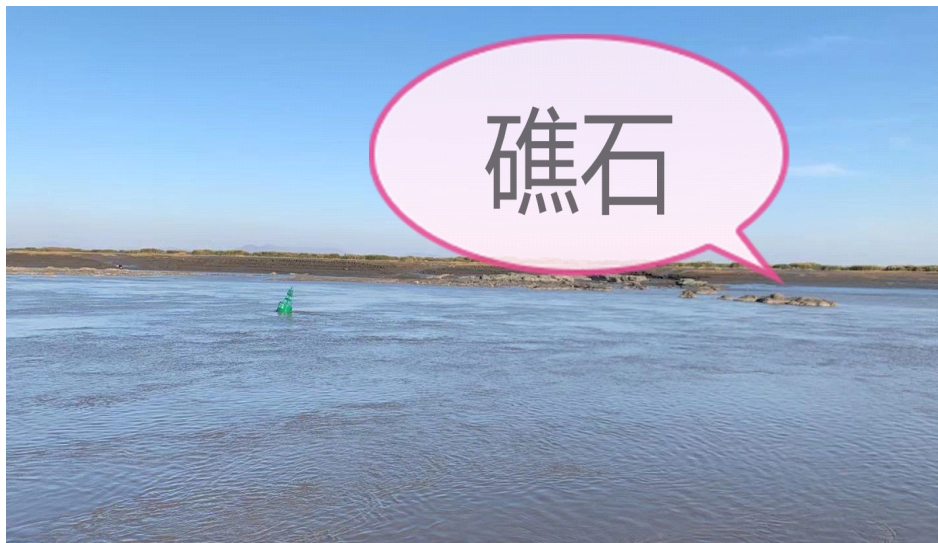
图 2：水下礁石低潮时露出水面

该船航行水域周围发现礁石（该礁石仅在低潮时露出水面，该水域最大潮差可达6米）。

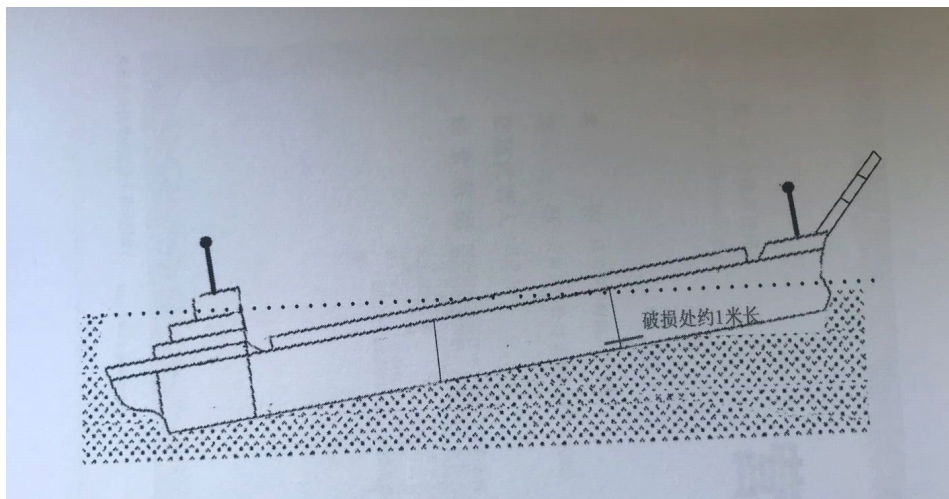
根据探摸单位2019年11月5日出具的探摸报告：该船右舷船底舳部（NO.1货舱与NO.2货舱之间）有长约1米宽约40厘米的破裂口。

图 3：无证自卸砂船破损示意图

根据水下探摸，该船的破损情况与硬物撞击形成情况高度相似。

综合分析认定，该船右舷船底舳部触礁。
