## 潮州“10·21”“JIN MAN JIANG 1”轮 风灾事故调查报告

### 一、事故概况及调查情况

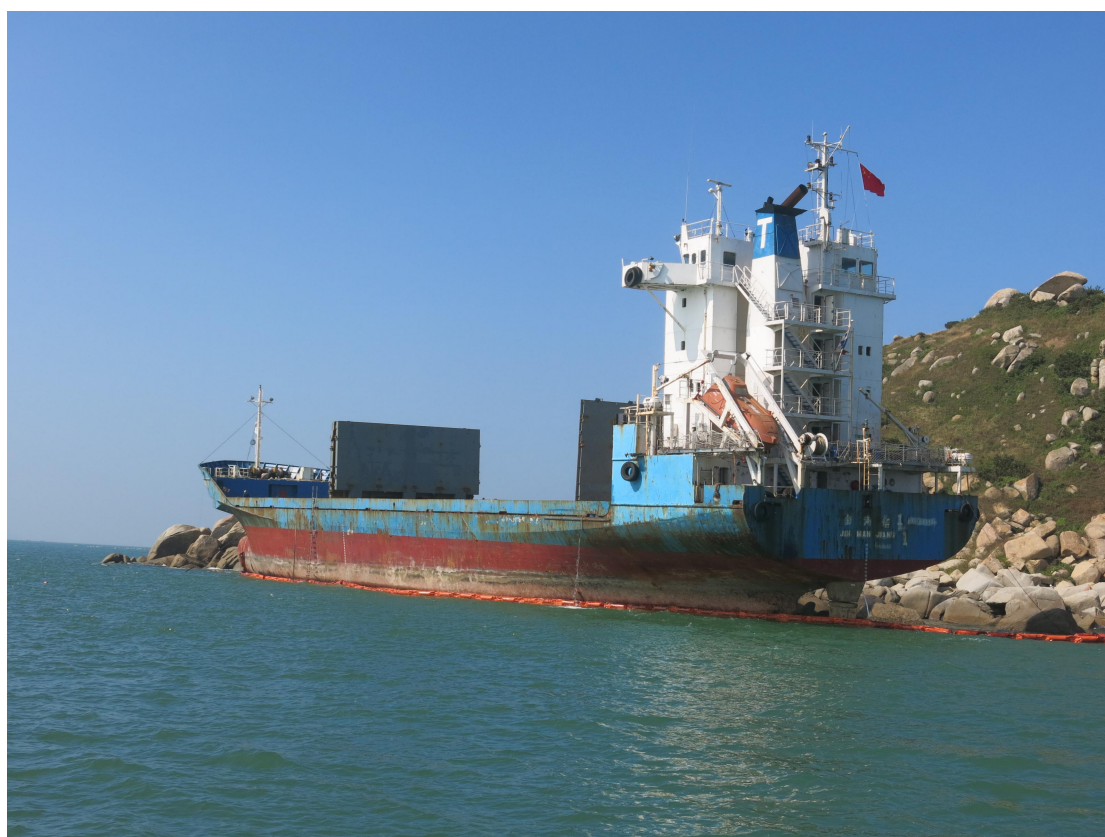
2016年10月21日约0515时，巴拿马籍多用途船“JIN MAN JIANG 1”轮（下称“金满江1”轮）在潮州港青屿附近水域抛锚避风时，受2016年22号台风“海马”的影响走锚失控，触礁在青屿东侧礁石上，造成船体底部多处破损，并有少量燃料油溢出，无人员伤亡。该轮已于2017年4月30日成功脱浅并拖带至汕头船厂修理，构成水上交通一般等级事故。

图 1：事故船舶及触礁位置

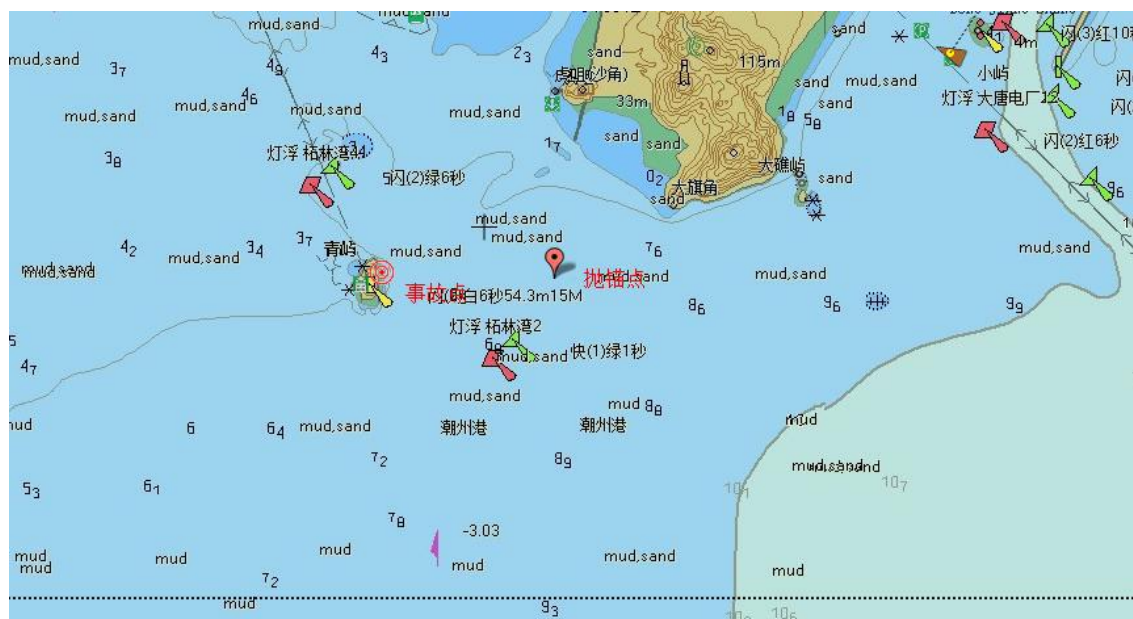
触礁水域位于青屿东侧岸基礁石上  $23^{\circ} 32' 26''$  N/ $117^{\circ} 03' 48''$  E 位置处。防台锚位  $23^{\circ} 32' 27''$  N/ $117^{\circ} 04' 32''$  E，该位置往西距离青屿约 0.6 海里，距离金狮湾

沿岸大旗角约 0.5 海里，该水域海图水深约为 7 米，水深朝青屿方向逐渐变浅，海底地质为泥沙质。“金满江 1”轮锚泊位置距青屿仅 0.6 海里，且海底地质为泥沙质，抓力一般，该水域不是防台锚地，结合本次台风路径和对该位置的影响可知该水域不适合锚泊防台。

图 2：事故位置示意图

（一）船舶在选择避风锚泊时，应认真观察锚地周围环境，根据本船吃水、回旋半径，综合考虑锚地水深底质、风、流、潮汐、障碍物及天气等影响，正确选择锚位，以确保船舶安全。

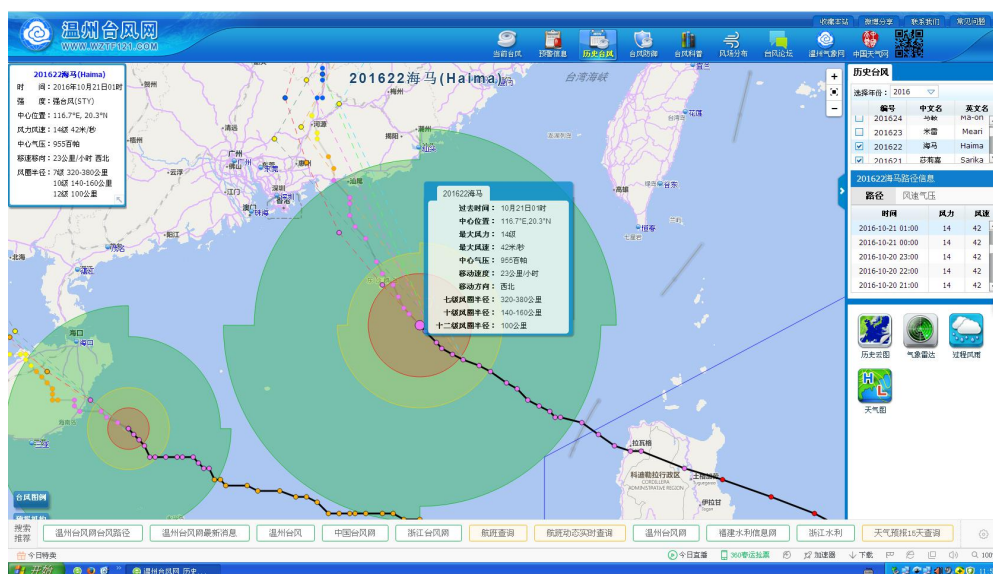
根据气象预报，10 月 21 日约 0100 时，台风“海马”中心位置位于  $20.3^{\circ} \text{N} / 116.7^{\circ} \text{E}$ ，移动速度 23 公里/小时，向西北方向移动，7 级风圈半径开始影响潮州辖区，风浪明显加大，风速达到东北偏东风 7-8 级，能见度较差。

图 3：201622 号台风“海马”路径示意图（0100 时）

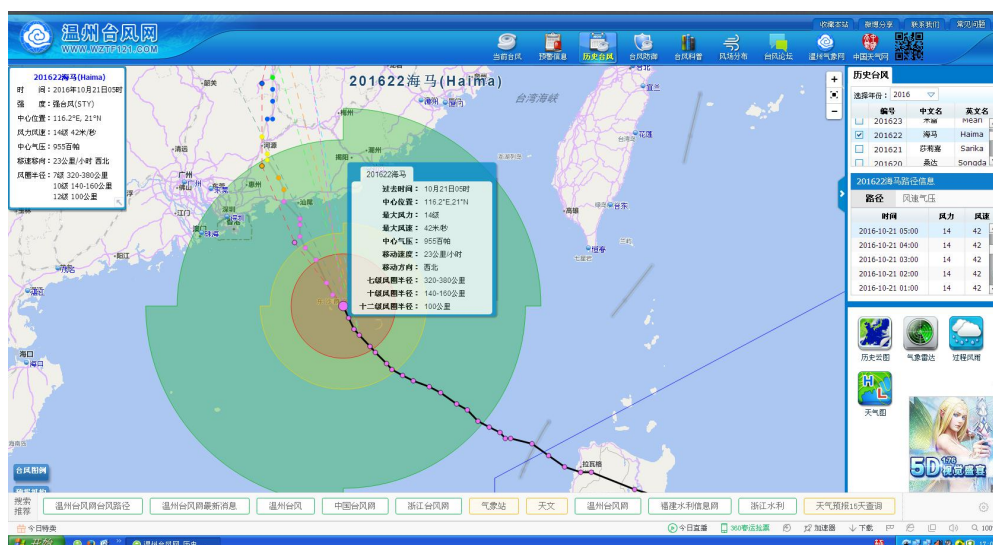
约 0500 时，台风“海马”中心位置位于  $21^{\circ}\text{N}/116.2^{\circ}\text{E}$ ，移动速度 23 公里/小时，继续向西北方向移动，事发水域东北风 8-9 级，阵风 10-11 级，浪高约 6 米。
