**丹东“11·18”**  
**“程瑞 8”轮搁浅事故调查报告**  
(本报告统一采用北京时间)

**丹东海事局**  
**丹东市振兴区大众南路 2 号**  
**二零二一年五月**

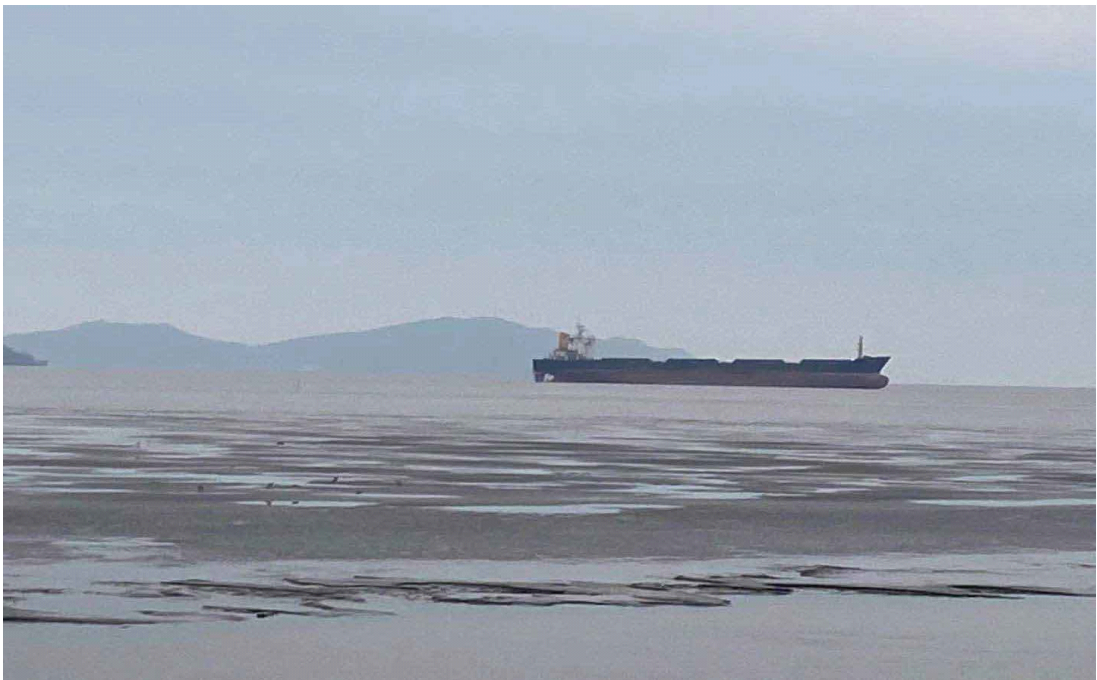
图2：搁浅水域现场

搁浅水域位于丹东獐岛东北方向浅滩（北井子镇海鹰村养殖滩），泥沙底质、高潮时水深约3米，事发当日受狂风巨浪影响，水深约5米，附近无其他船舶。

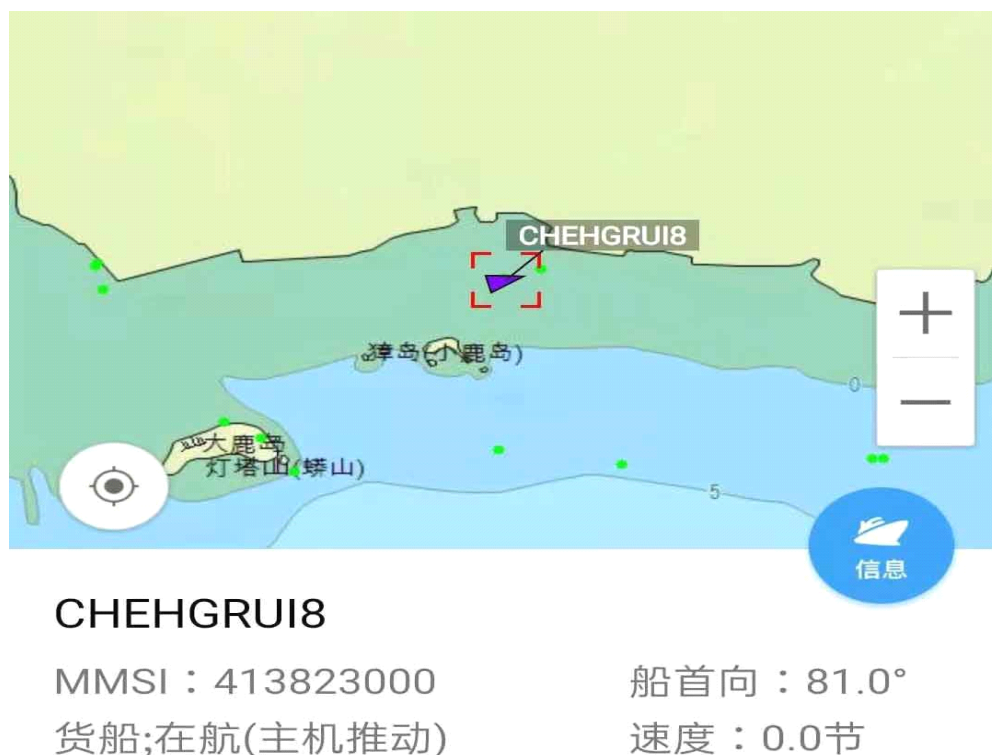
图 3: “程瑞 8” 搁浅位置

根据在船人员陈述及现场实际勘查，2020年11月18日2300时许，该轮在丹东獐岛东北方向约1.3海里发生搁浅（概位N39° 48′ 38″ ,E123° 50′ 13″ ）。
