## 马祖列岛“8·27”“海福 168”轮 自沉事故调查报告

### 一、事故简况

2022 年 8 月 27 日 0124 时许,江苏德荣航运有限公司所属“海福 168”轮在马祖列岛水域涉嫌参与违法盗采运海砂活动,在过驳装载海砂后驶往舟山途中,于马祖列岛东犬岛西南方约 3 海里处倾覆沉没(沉船概位:  $25^{\circ}54'.58\text{N}/119^{\circ}55'.10\text{E}$ ),船上 11 人全部落水,其中 1 人获救、9 人死亡、1 人失踪。

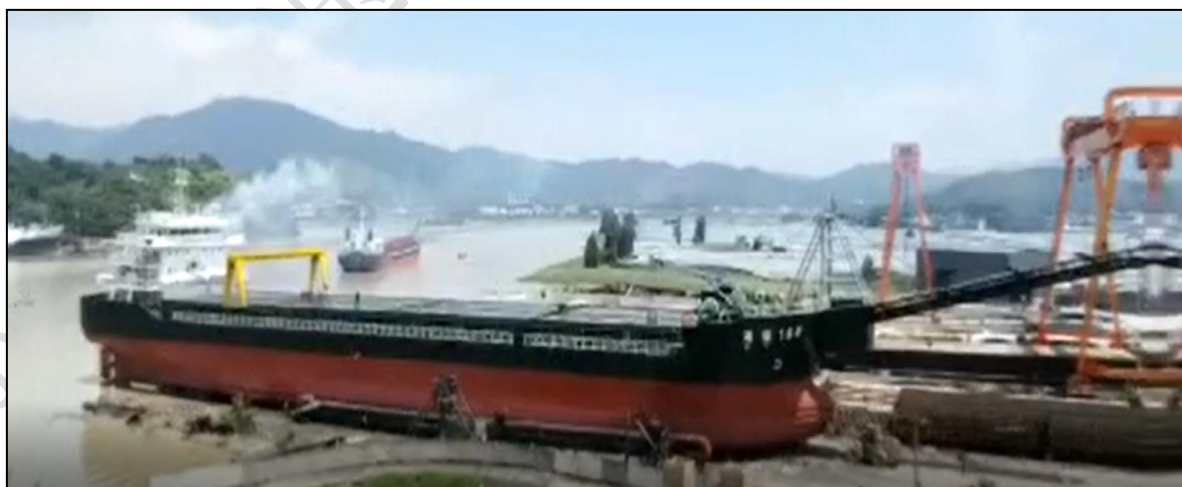
图 1：“海福 168”轮福安船厂出厂视频截图

2021 年 5 月 7 日，宁德赛岐海事处执法人员在日常巡查中发现停泊在宁德福安南方船厂附近滩涂水域的“海福 168”轮”存在重大改建情形，随即对该轮实施安检并滞留该轮，滞留缺陷分别为“货舱口及其它舱口货舱口加高不符合法规要求”、“未按照检验证书要求配备钢质风雨密舱盖”、“船体右舷加装吸砂管道对船舶稳性有影响”。该轮于 5 月 13 日至 6 月 24 日上福建福安南方船厂船台修船，出厂后锚泊在船厂前沿水域。2021 年 7 月 3 日，宁德赛岐海事处执法人员对其进行复查，安检缺陷均已整改。本起事故发生后，沉船探摸时亦未发现该轮带有吸砂设备。

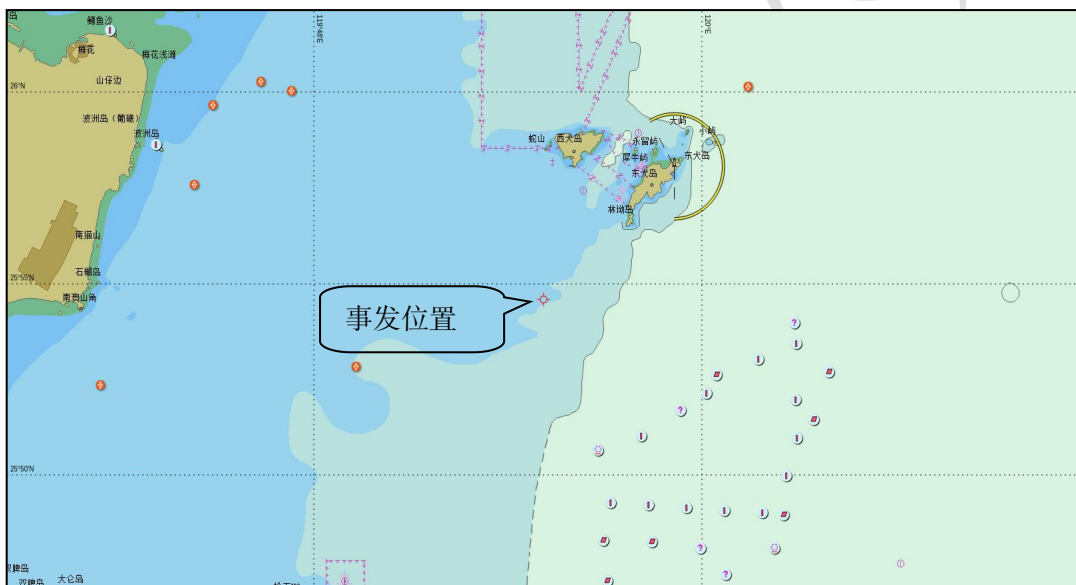
图 2：事发位置示意图

事发水域位于马祖列岛海域，该海域由南竿岛、北竿岛、高登岛、亮岛、大丘岛、小丘岛、东犬岛、西犬岛等 36 个岛屿、礁屿组成。其中东、西犬岛海域与福州长乐外海相邻，处在台湾海峡东北端口。船舶沉没位置位于马祖列岛东犬岛西南约 3 海里处，海图水深约 16 米。

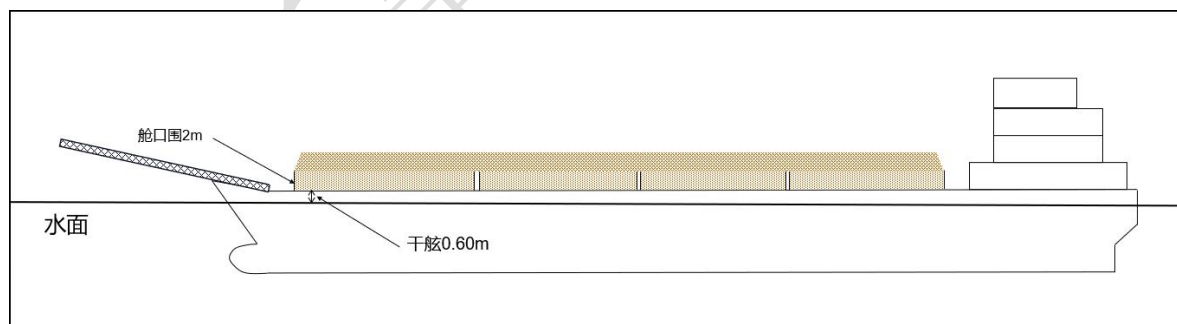
图 3：“海福 168”轮装载情况示意图

2.该轮货舱容积  $6648\text{m}^3$ ，按照海砂堆高超出货口围板上沿约 1 米、两侧距离舱口 0.5 米计算，该轮事故航次装载海砂约  $9116\text{m}^3$ ，海砂密度  $1.5\text{t/m}^3$ ，事故航次装载海砂约 13573 吨，即使该轮船员及行李、全部油水备品重量不计入，载砂后排水量将达到 17302 吨，超出该轮满载排水量（13033 吨）约 4269 吨。

综上，调查组推定该轮事故航次所积载海砂存在超载情况。

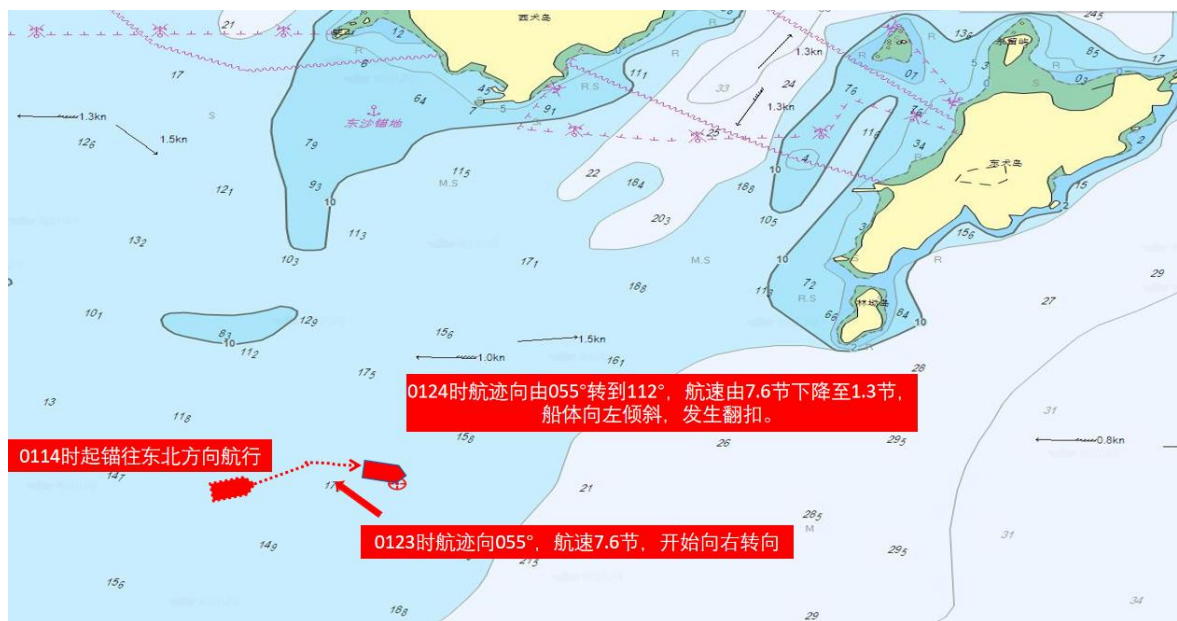
图 4：“海福 168” 轮轨迹示意图

综上，推定该轮疑似雷达物标即为“海福 168”轮的实际雷达物标；该雷达回波信号在当日 0124 时出现大幅向右转向，航速急速减小，随后雷达回波信号信号减弱，判断此时该轮翻扣沉没，推定沉没时间为 2022 年 8 月 27 日约 0124 时。

约 0124 时，该轮船位  $25^{\circ}54'.5N/119^{\circ}54'.9E$ ，航迹向由  $055^{\circ}$  转到  $112^{\circ}$ ，航速由 7.6 节迅速下降至 1.3 节，船体迅速向左大幅度倾斜直至翻扣。

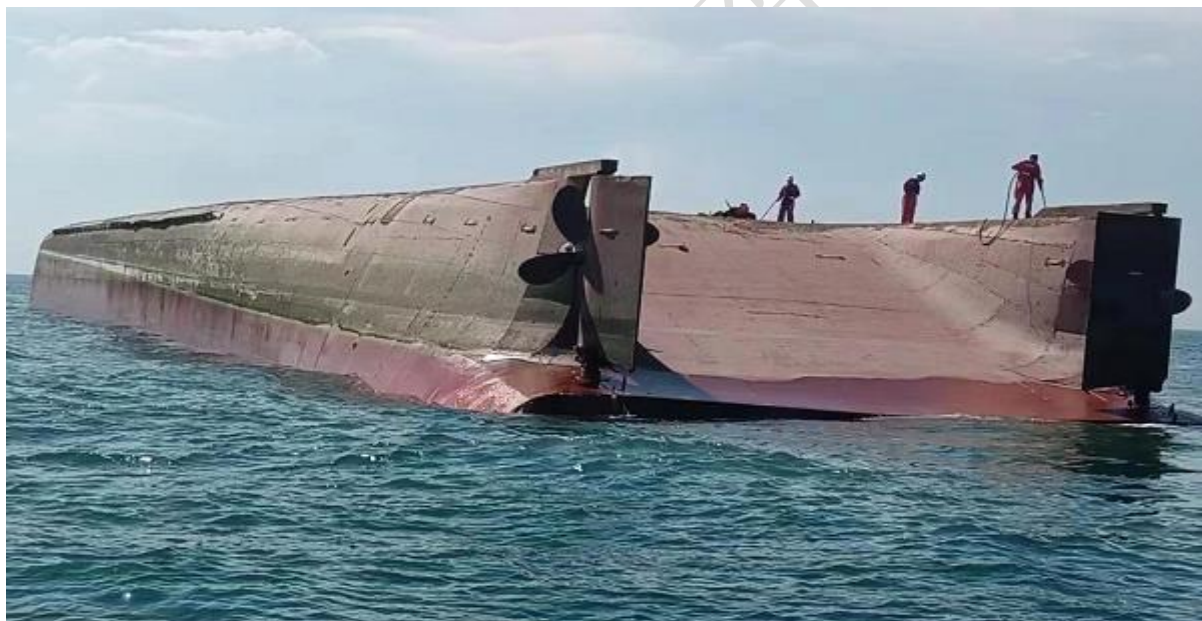
图 5：翻扣漂浮海面照片

难船状态：难船倒扣海面，输送带倒插海底，难船随潮流缓慢漂移，左舷中部气泡冒出，未发现明显破口；
