# 福州“4.18”“HC ENERGY”轮触碰 养殖设施事故调查报告

编制时间：2023 年 10 月 18 日

2023 年 4 月 18 日约 1235 时，利比里亚籍散货船“HC ENERGY”轮载运 71750 吨煤炭从印尼巨港驶往福州港罗源湾港区途中，在罗源湾深水航道南侧触碰渔业养殖设施（概位： $26^{\circ}26.3'N/119^{\circ}51.9'E$ ），未造成人员伤亡和水域污染，构成一般等级水上交通事故。

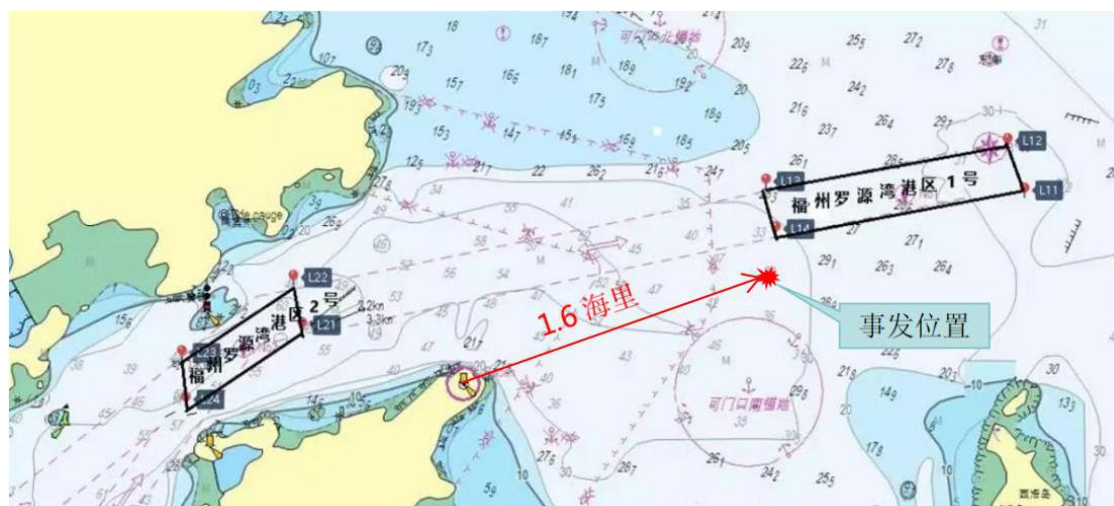
图 2：事发位置示意图

事发地点位于可门口灯桩东北约 1.6 海里处，在福州港罗源湾港区可门口南锚地和罗源湾深水航道主航道之间的通航连接水域。罗源湾深水航道主航道长度 6.22 公里，宽度 410 米，30 万吨级单向通航，设计底标高-26.0 米。福州港罗源湾港区 1 号和 2 号两个引航登（离）轮区域设置在深水航道主航道两端。航道两侧存在大面积鲍鱼养殖网箱等渔业养殖设施，其中部分养殖设施已临近航道并占用可门口南锚地东北角水域以及锚地与罗源湾深水航道间的通航连接水域。

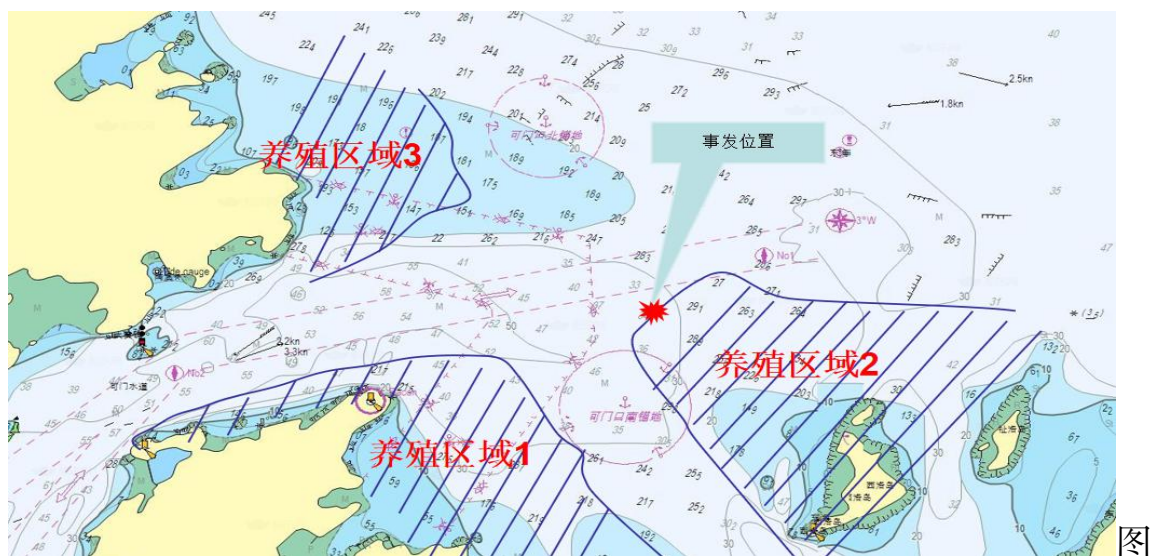
图 3：事发水域养殖设施定位示意图

事故发生后，调查组对事发水域渔业养殖设施进行现场勘验并对周边养殖区域范围进行初步定位。根据定位情况显示，罗源湾深水航道两侧存在大面积鲍鱼养殖网箱等渔业养殖设施，“H”轮所触碰的养殖设施位于可门口南锚地东北角水域（图 3 中“养殖区域 2”），该养殖设施未在海图上进行标示，未对外发布航行通告、航行警告，周边未设置航标、灯浮及其他明显安全警示

受损养殖设施位于规划的禁养区内，未依法取得养殖证和海域使用权证，非法占用可门口南锚地东北角、锚地与罗源湾深水航道间通航连接水域，妨碍了船舶的航路选择及避让措施的有效实施。

（二）建议连江县人民政府和罗源县人民政府牵头组织海洋与渔业等有关部门开展对禁养区、限养区内非法养殖的清理工作，维护良好的口岸通航环境和经营秩序。

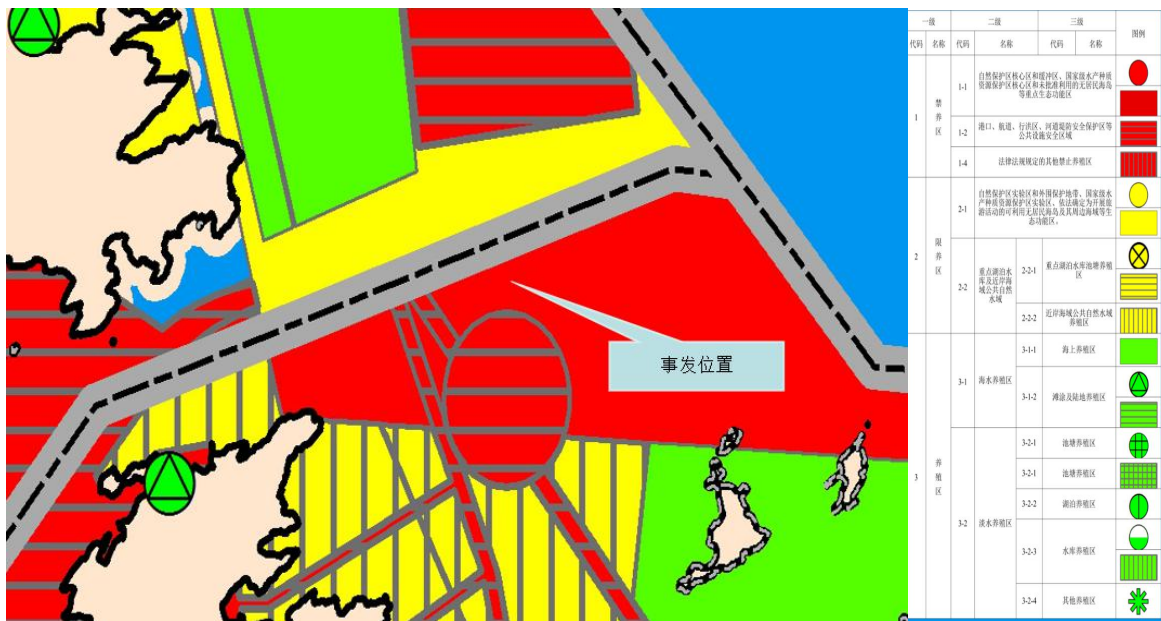
图 5：福州市养殖水域滩涂规划（2018-2030 年）

经查询福州市海洋与渔业局编制的《福州市养殖水域滩涂规划（2018-2030 年）》（榕政综〔2022〕181 号），该养殖设施局部占用了规划中划定的禁养区和限养区，事故发生位置位于规划中划定的禁养区。

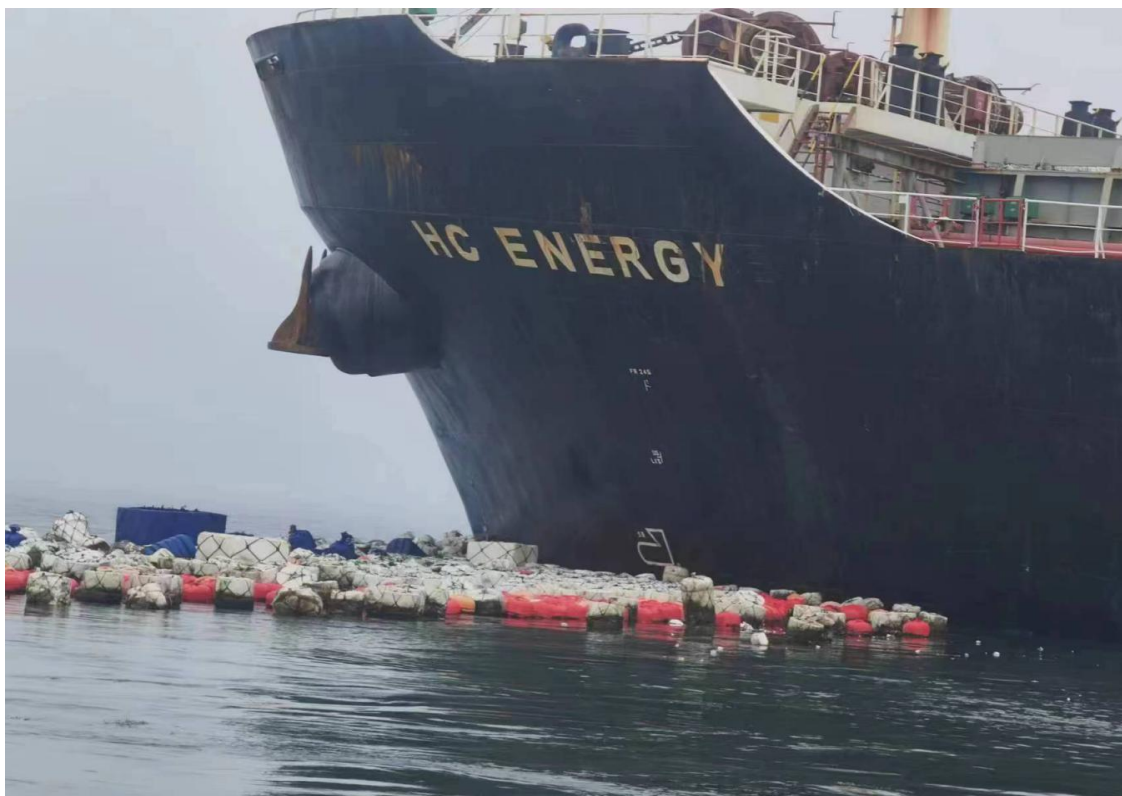
图 7:“HC ENERGY”轮触碰养殖设施照片

1237 时，该轮船位  $26^{\circ}26.2'N/119^{\circ}51.9'E$ ，航向约  $076^{\circ}$ ，航速约 3.8 节。此时，在船头了望的大副观察到船首前方约 100 米处海面上存在养殖网具并通过 VHF 报告船长，船长接报后立即采取停车减速措施，紧接着该轮触碰到养殖网具并驶入养殖区。随后，船长调大雷达增益、调小雨雪抑制后，雷达屏幕显示出周边养殖设施回波。

“H”轮在能见度不良水域航行时，疏忽了望、操作不当，误触航道外的非法养殖设施，是导致本起事故发生的直接原因。

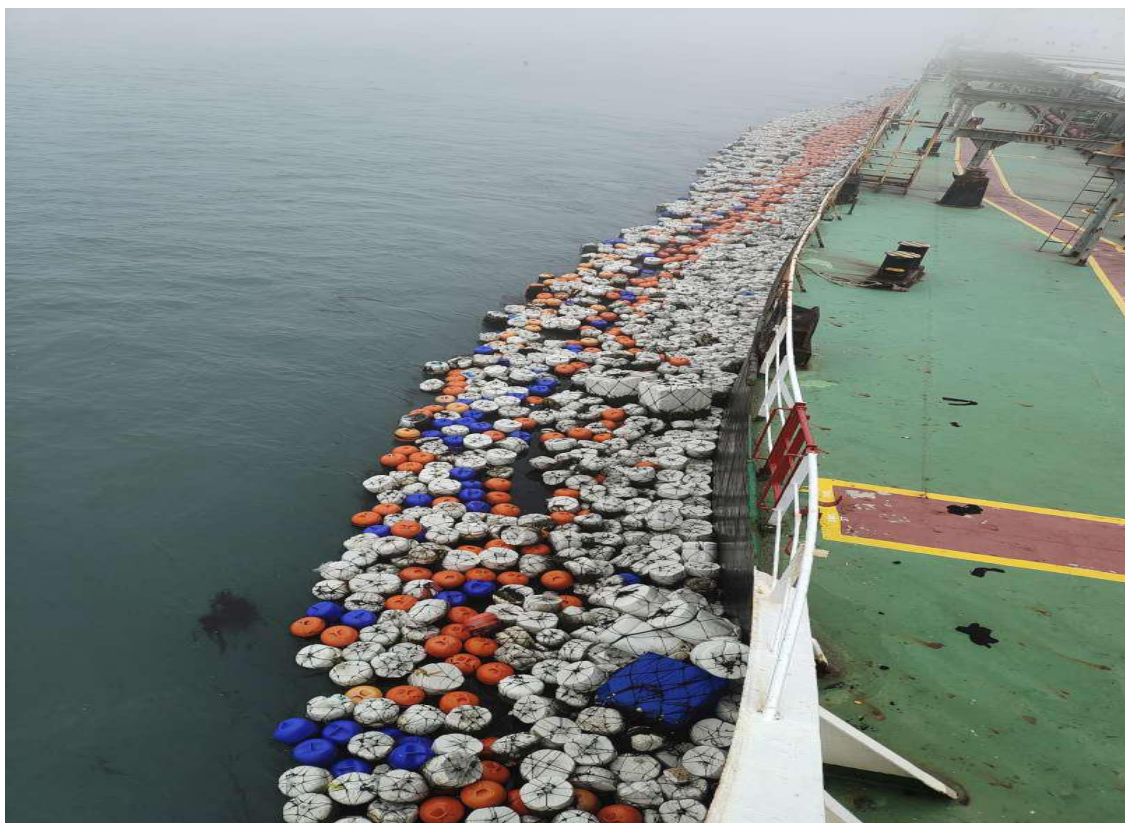
图 8:“HC ENERGY”轮被养殖泡沫、浮球包围

1238 时至 1300 时，该轮操纵车钟多次采取“DEAD SLOW AHEAD（微速进车）”“SLOW AHEAD（慢速进车）”等措施试图摆脱养殖设施，但未能成功。

该轮在指挥驾驶船舶调头出港时没有运用良好船艺，选择调头回旋水域失当。大副在船头报告养殖设施距离后，船长未充分考虑本船操纵性能及时采取倒车等最有助于避免触碰的措施。触碰养殖设施后采取应急处置措施不当，在未核查清楚情况下盲目动车，导致受损养殖范围进一步扩大。

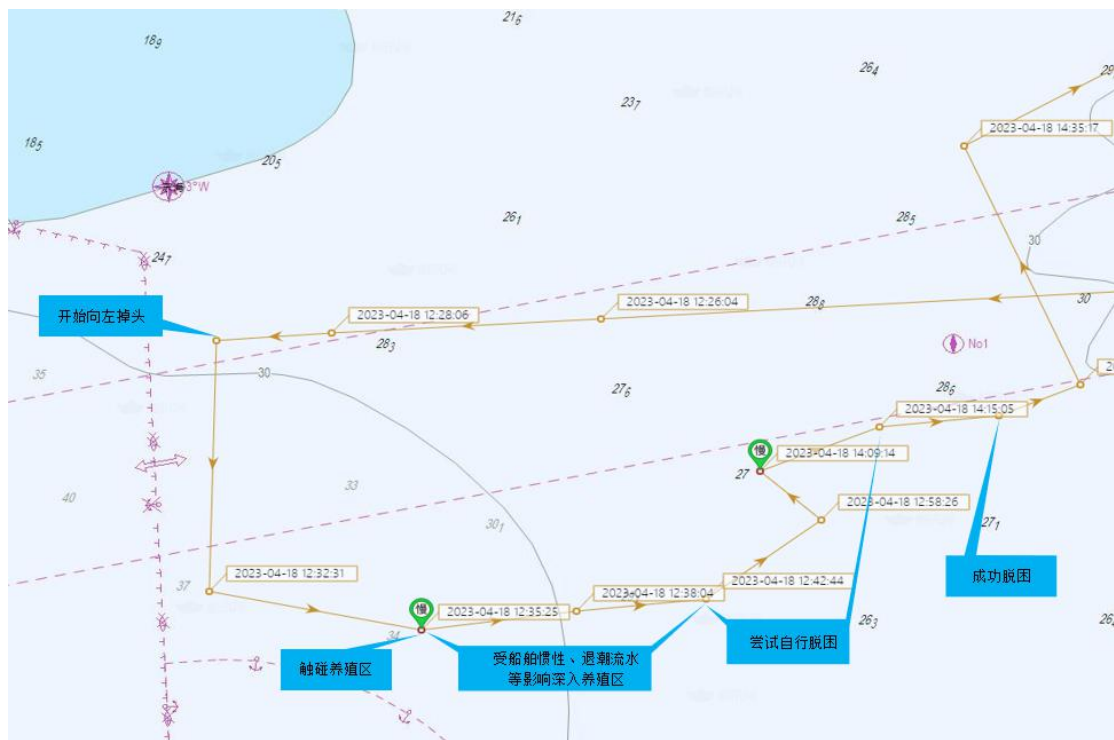
图 9：“H”轮航行轨迹示意图

1225 时，该轮船位  $26^{\circ}26.6'N/119^{\circ}52.1'E$ ，航向  $264^{\circ}$ ，航速 9.3 节。船长观察电子海图、雷达后，认为航道北面水深小于安全水深而南面水深充足且较为开阔，决定采取向左转向措施调头出港，于是操纵船舶靠近航道北边界，为向左调头留出旋回水域。

1231 时，该轮船位  $26^{\circ}26.3'N/119^{\circ}51.4'E$ ，航向约  $144^{\circ}$ ，航速约 5.9 节，该轮驶出航道南边界。

1235 时，该轮船位  $26^{\circ}26.2'N/119^{\circ}51.8'E$ ，航向约  $083^{\circ}$ ，航速约 5.0 节，位于航道南边界以南约 0.12 海里。

1326 时至 1412 时，该轮通过采取进车、倒车、停车结合的措施试图摆脱养殖网具，但始终未能成功，船位距离初始触碰位置前进约 0.65 海里。
