# 广州“11·29”“勇士”轮火灾事故 调查报告

编制单位：广州沙角海事处

编制时间：2018 年 2 月 xx 日

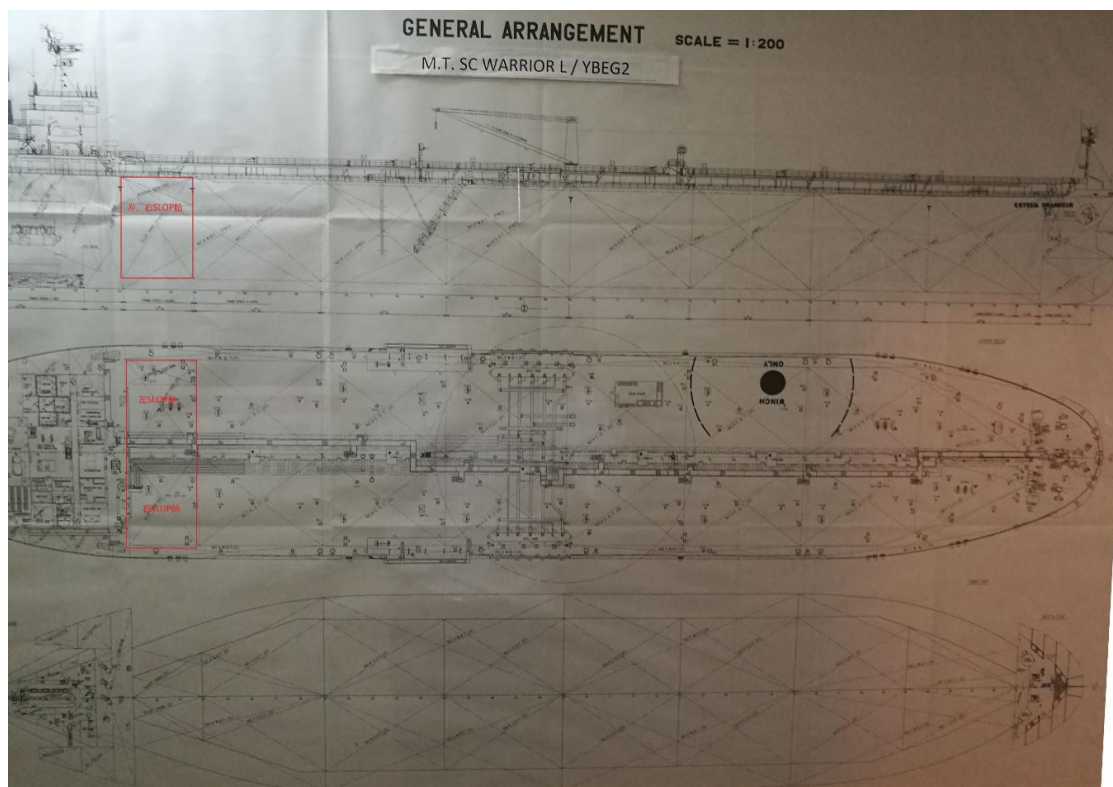
图 2：总布置图及 SLOP 左右舱位置

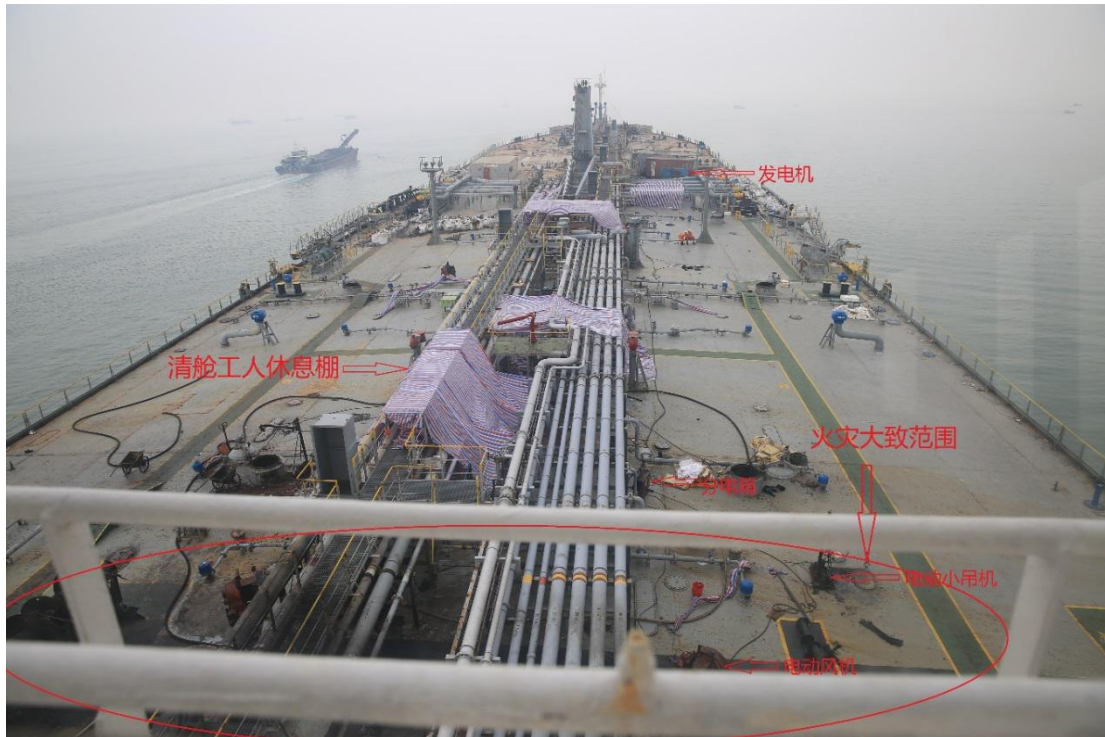
图 3：清舱作业期间甲板情况及火灾大致范围

2020 时，几名工人在做 SLOP 舱清舱准备工作，将电动风机、电动小吊、铁铲等工具搬至 SLOP 舱人孔甲板附近，将电动风机的通风筒往打开的人孔里送，突然发生爆燃，大火迅速蔓延到 SLOP 舱甲板附近区域，点燃了附近的塑料通风筒和缆绳等易燃物。

几名清舱作业工人看到 SLOP 舱的人孔和舱盖处于打开状态，以为可以利用电动风扇进行通风了，就尝试把电动风扇的通风筒往打开的 SLOP 右舱人孔里送，把通风筒往人孔里送的过程中突然发生爆燃。

清舱作业工人往 SLOP 右舱人孔送电动风扇的通风筒时，通风筒与人孔边缘摩擦产生静电引燃油气，并蔓延到甲板积聚的油气。

（二）“勇士”轮清舱作业时，应严格按照公司体系文件的规定进行操作，不能将油气通过甲板货舱人孔进行排放。

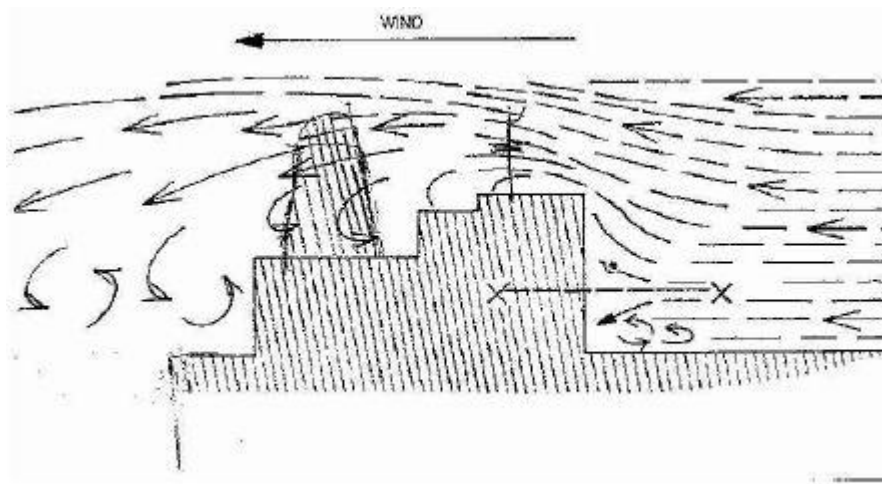
快进厂修船，大副决定通过甲板人孔排放 SLOP 右舱驱气出来的气体。当时，西北风 1-2 级，从 SLOP 右舱人孔排出的舱气在甲板积聚不易扩散。

图空气气流经过甲板舱室的状况
