**MAIR090000202402**

**佛山“4·22”“新融海1”轮触碰  
九江大桥防撞设施事故调查报告**

佛山“4·22”事故调查组

2024年7月

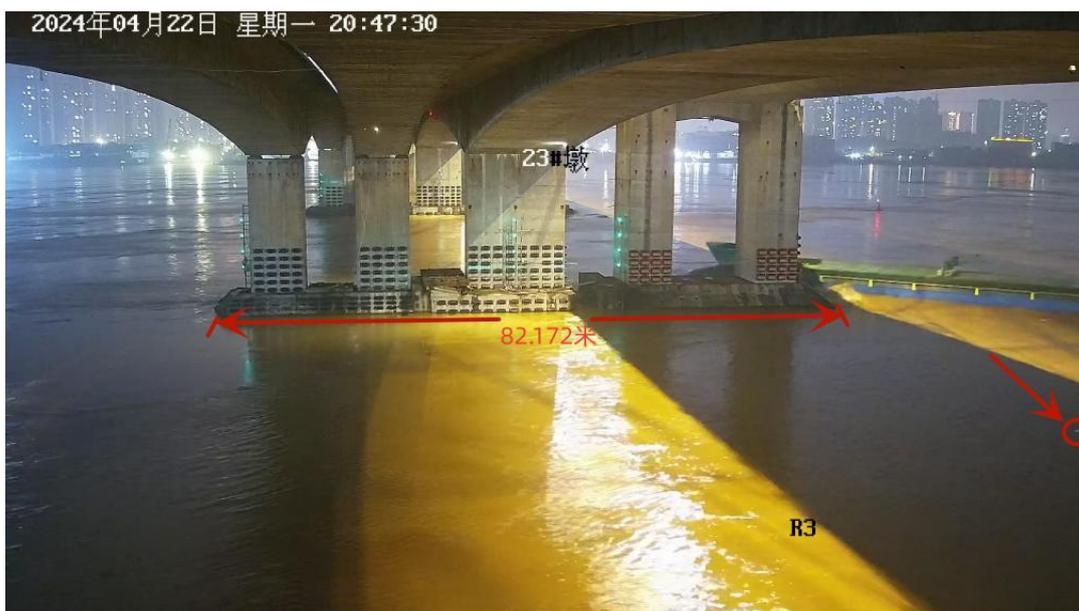
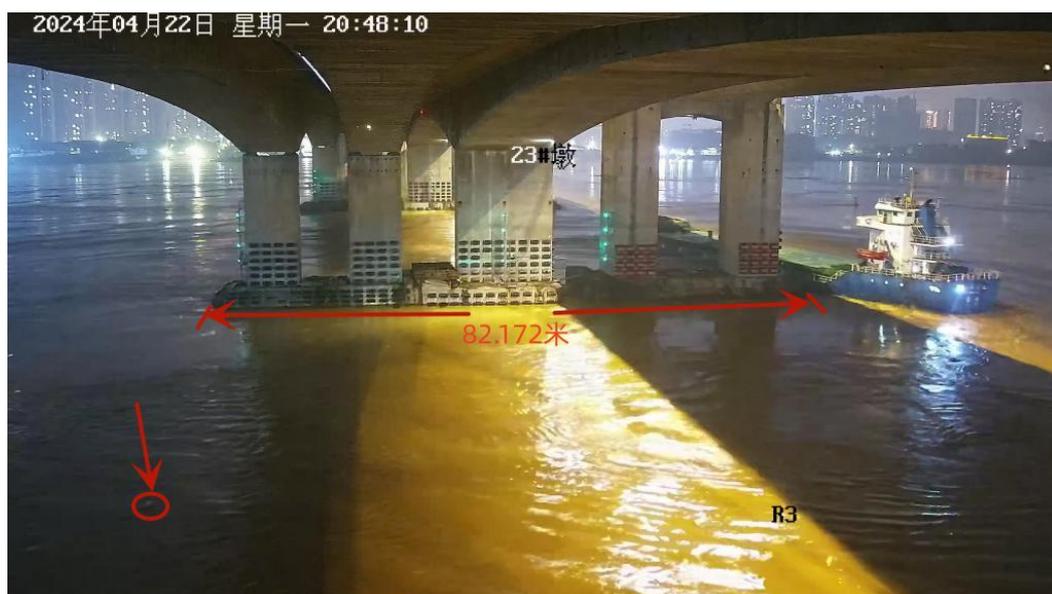
佛开高速扩建九江大桥视频监控录像显示，水上漂浮物进入桥底时间为 20 时 47 分 30 秒，离开桥底时间为 20 时 48 分 10 秒，漂浮物通过桥底时间为约 40 秒，国道 G240 线九江大桥、佛开高速扩建九江大桥、佛山高速原九江大桥三座桥梁承台长度为  $3700+1480+3037.2=8217.2$  厘米，计算出表面流速约为  $82.172 \text{ 米} \div 40 \text{ 秒} = 2.0543 \text{ 米/秒}$ （3.99 节）。

综上，考虑二维区域流模型估算未考虑桥墩和防撞设施对桥区水域流速的影响，实际流速大于测算流速，结合测得表面流速约 4 节，估测事发时九江大桥水域流速约 4 节。

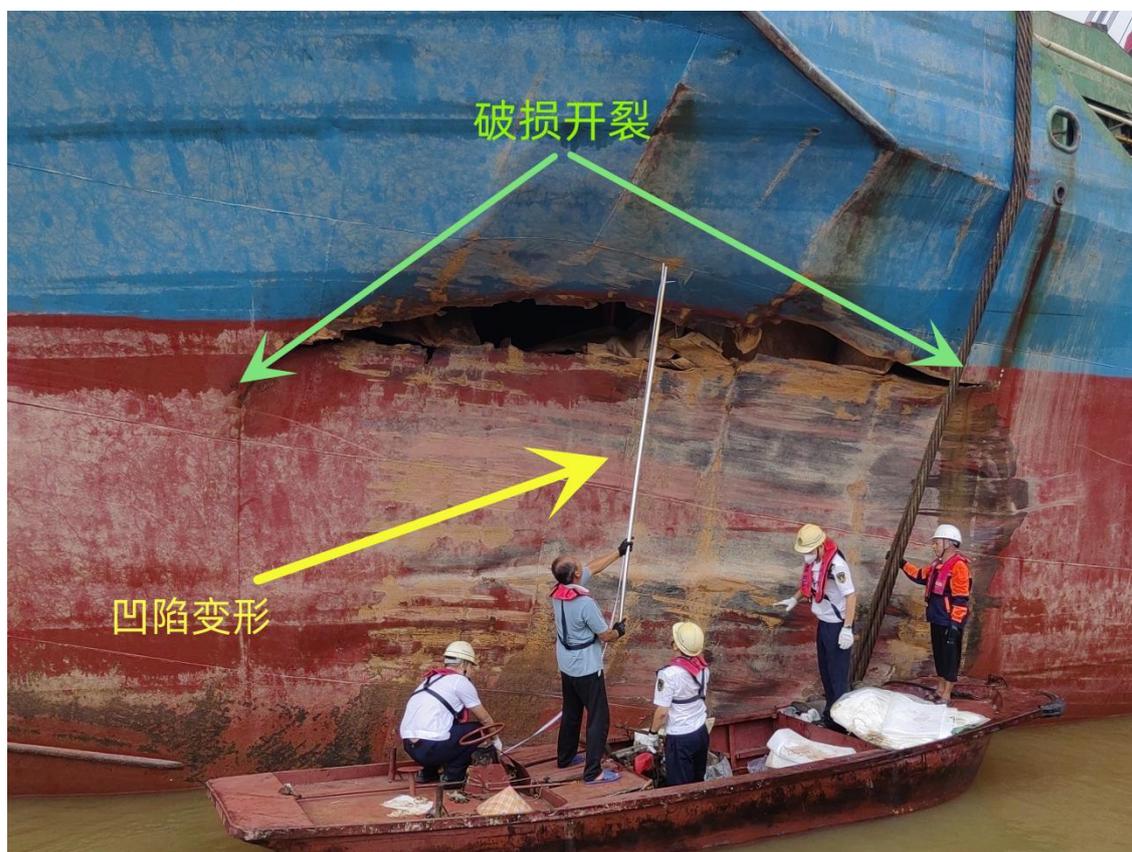
图 11：船首左舷碰撞位置受损照片

船首应急消防泵舱和 NO.1 边压载水舱（左）（Fr.128 ~ Fr.138）左舷距满载吃水线以下破损开裂，开裂处以下舷侧外板

凹陷变形，应急泵舱变形开裂处舷侧纵桁断裂、肋骨严重变形脱焊，NO.1 边压载水舱（左）变形穿孔处平台板严重变形、肋骨严重变形脱焊。

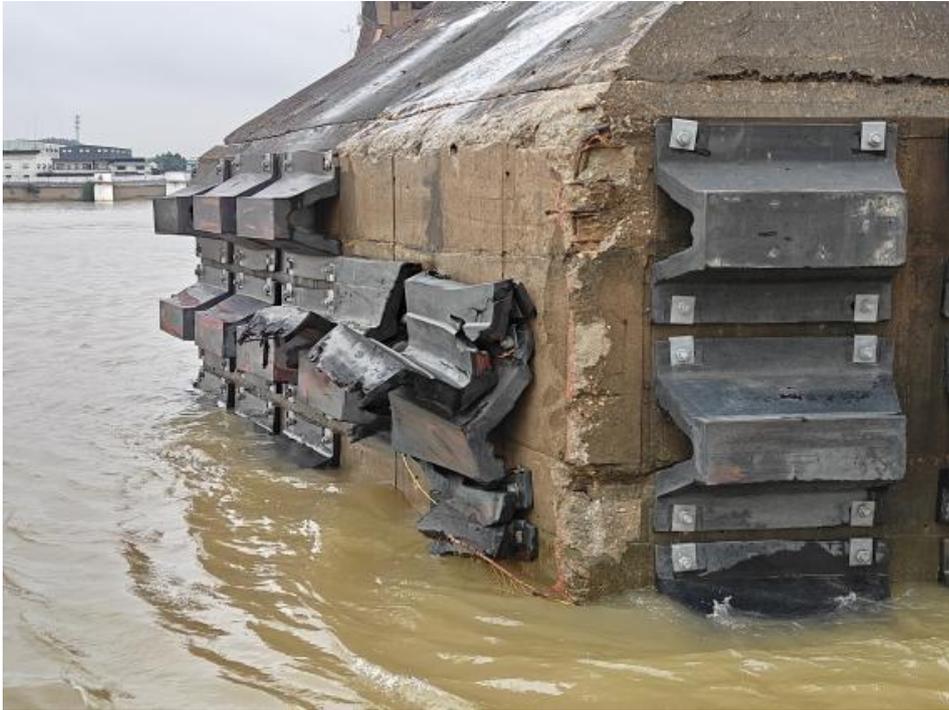
图 12：国道 G240 线九江大桥防撞设施受损情况

事故后，桥梁管理单位组织对国道 G240 线九江大桥进行勘验，根据佛山市公路桥梁工程监测站有限公司出具的《佛山市南海区九江大桥 4·22 船舶擦碰事故桥梁检测报告》，桥梁第 21#桥墩桩基水下检测无异常，结构各项监测指标运行状态正常，主要受损情况如下：21#桥墩防撞设施部分橡胶护舷损坏、脱落，桥墩承台表面轻微刮擦，承台顶锥坡角处和靠近下行通航孔转

角处有部分水泥混凝土块脱落、钢筋裸露。

国道G240线九江大桥21#桥墩防撞设施10块橡胶护舷脱落或损坏，承台表面轻微刮擦痕迹，桥梁监测、检测和修复等直接经济损失约63万元。

西江水位较高时，九江大桥桥墩防撞设施部分淹没，为警示船舶驾驶人员谨慎驾驶，建议在桥梁承台和防撞设施顶面周边设置警示桩标志，以显示桥梁承台和防撞设施边界位置。

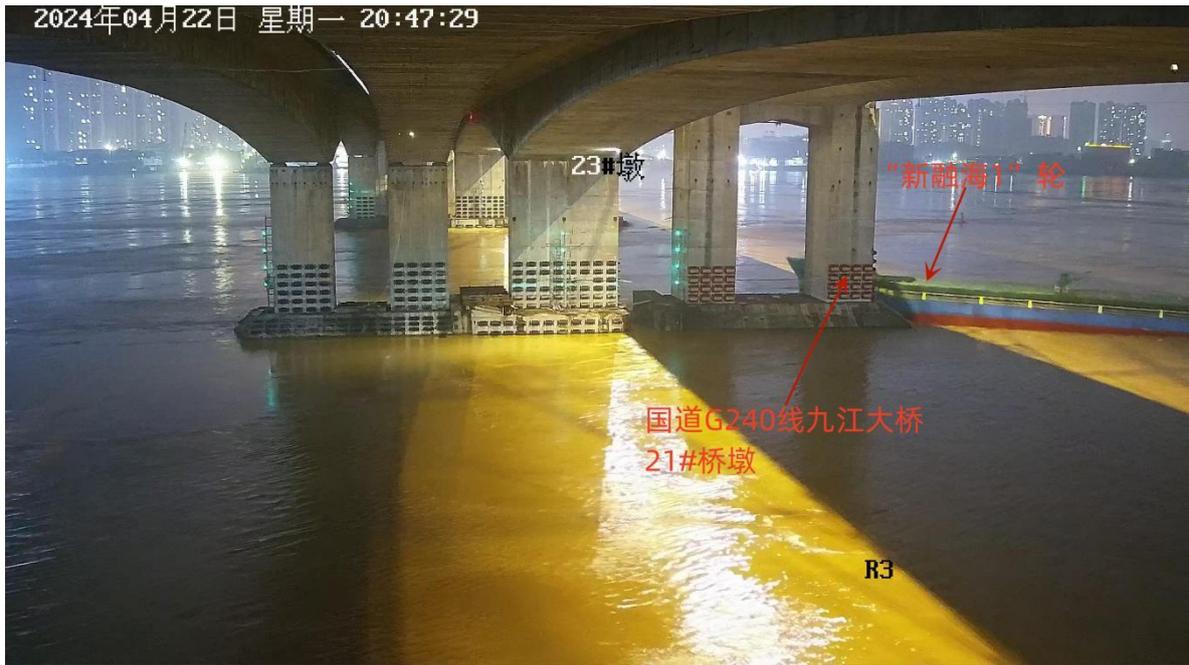
图 13：佛开高速扩建九江大桥（中间）视频监控记录

佛开高速扩建九江大桥 21#桥墩视频枪录像记录显示触碰时间为 2024 年 4 月 22 日 20 时 47 分 29 秒，经校核，录像显示时间较北京时间慢 1 分 13 秒，因此“新融海 1”轮触碰九江大桥防撞设施时间为 2024 年 4 月 22 日 20 时 48 分 42 秒。

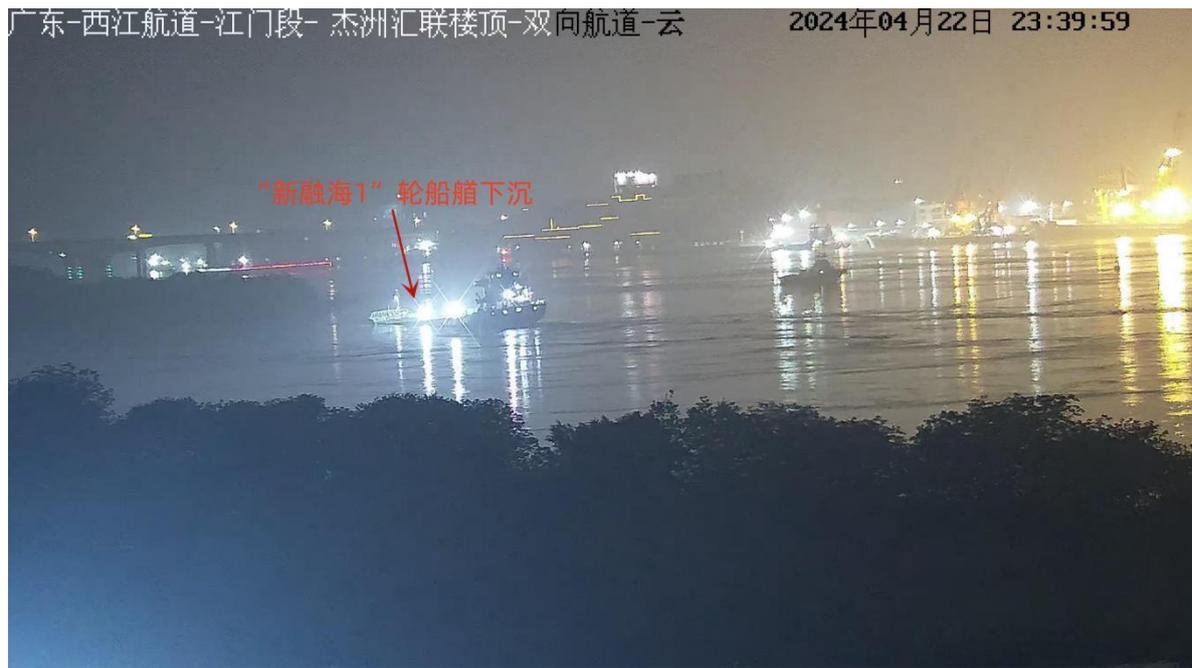
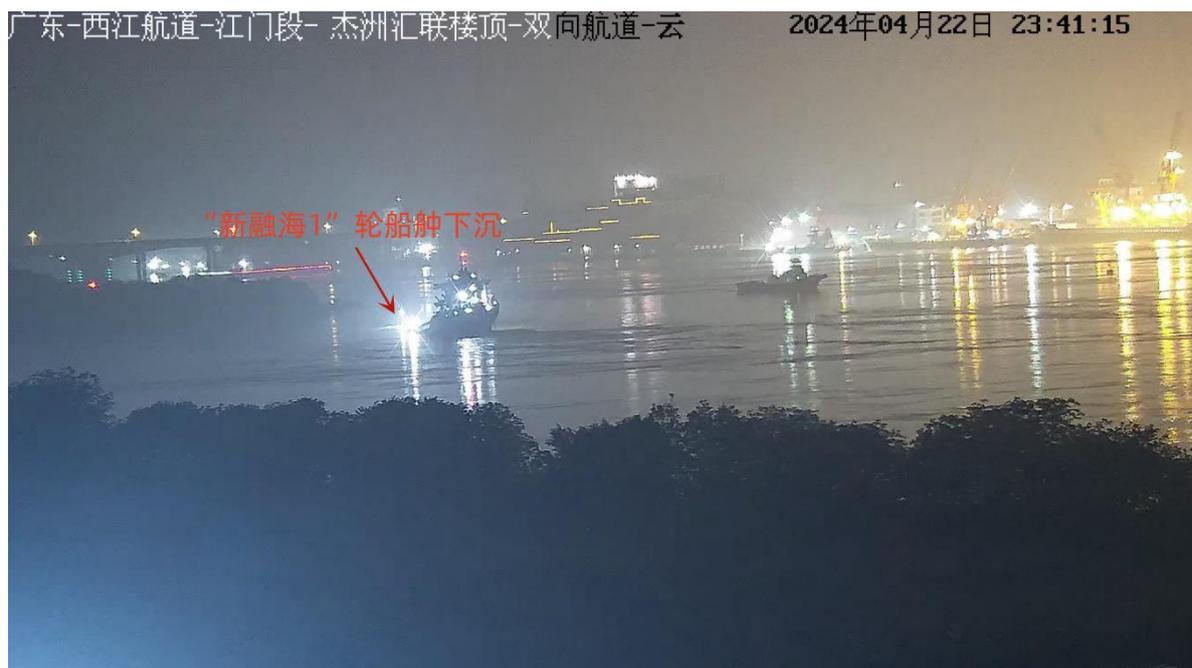
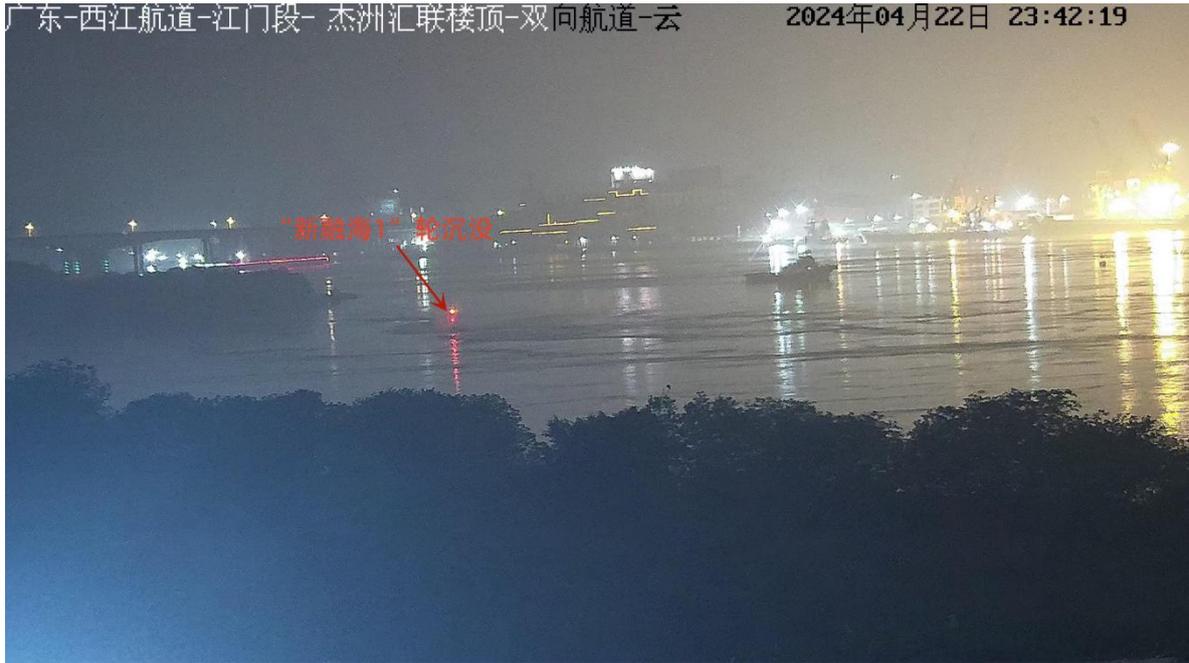
江门鹤山杰洲汇联楼顶视频枪录像显示（时间较北京时间慢 1 秒），“新融海 1”轮船首开始下沉时间为 2024 年 4 月 22 日 23 时 40 分，船首、船舳部位入水时间为约 23 时 41 分，完全沉没时间为 23 时 42 分 20 秒。

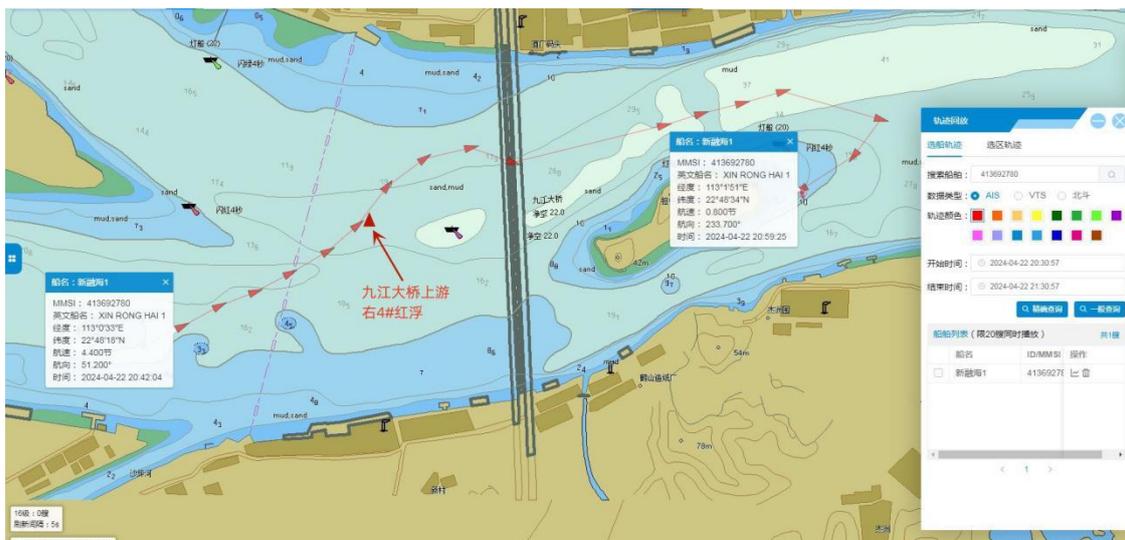
图 18：“新融海 1”轮 AIS 轨迹截图

约 2048 时，该轮在右转过程中，航速 8.4 节，主机慢速进车，船位与九江大桥轴线横向距离约 100 米，船位明显偏离下行通航孔航道。

2048 时 42 秒，该轮在右转过程中，船首左舷触碰九江大桥下行通航孔左侧 21#墩防撞设施，擦碰后该轮受水流推压，船舶左舷与（21#墩）防撞设施刮擦。随后船长通知大副刘某选、水手陈某 1 查看受损情况。

船首向相差约 40-60°。船长刘某龙未充分考虑流压对船位的影响，未及时向上游方向调整航向，抵消流压导致船舶向下游快速漂移的态势，使船舶与桥梁之间留有足够的距离以便调顺船身通过下行通航孔。船长虽选择在九江大桥上游右 4#红浮上游通过，但未采取有效措施及早控制船位与 4#红浮保持安全距离，临近该浮标时才采取大幅度向左转向再大角度向右转向进行避让，由于距离桥梁过近且进入主航道后船首向与九江大桥接近平行，在水流影响下舵效差，待船舶调顺船身后船位已经偏离九江大桥下行通航孔，最终避让不及，船首左舷触碰桥墩防撞设施。该轮未与桥墩保持足够的安全距离，违反了《广东省桥梁水域通航安全管理规定》第十条第（二）项<sup>2</sup>的规定。

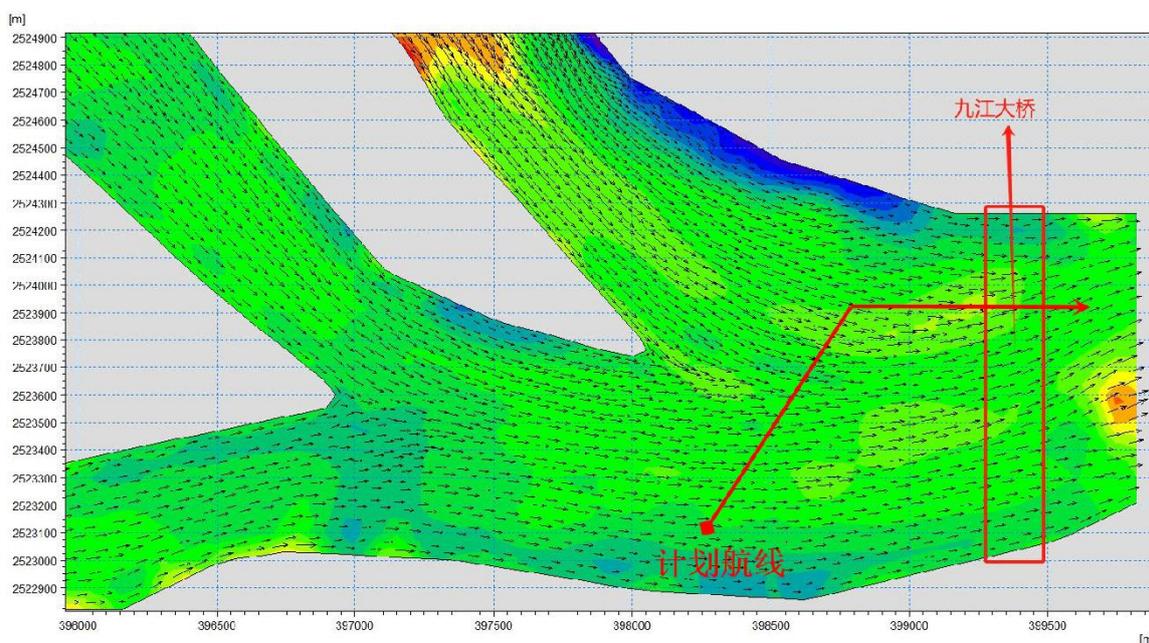
图 21：4 月 22 日 21 时模拟流场分布和计划航线示意图

23日 0100 时水位上涨至 4 月份最高水位 3.86 米。事故发生期间，九江大桥附近水域流速达 4 节。“新融海 1”轮起锚开航驶向主航道过程中，船首向与流向存在较大夹角，受流影响舵效变差，船体受流压船位向下游漂移速度快，给船舶操纵带来不利影响。该船冲滩搁浅后，受水位持续上涨和水流流压影响，船舶搁浅部位脱离支撑最终船舶沉没。因此洪水期间，九江大桥水域水位迅速上涨，流速快是船舶触碰桥梁防撞设施和冲滩后沉没的客观因素。
