# 大连“9·28”游艇 K 轮碰撞 潜水者事故调查报告

2024 年 9 月 28 日 0910 时左右，J 公司所有、王甲驾驶的游艇 K 轮在大连二坨子岛西南侧水域（概位： $38^{\circ}52'10''.1N/121^{\circ}36'38''.2E$ ）碰撞潜水者梁某祥。事故造成潜水者梁某祥死亡，未造成海洋环境污染，事故等级为一般等级。

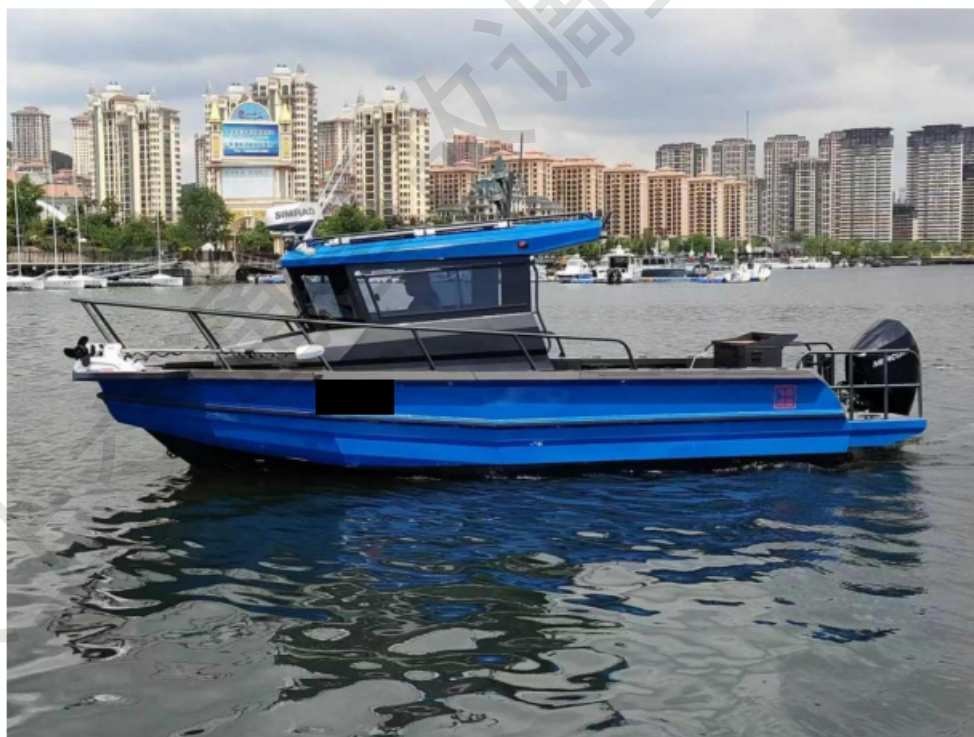
图 1：游艇 K 轮

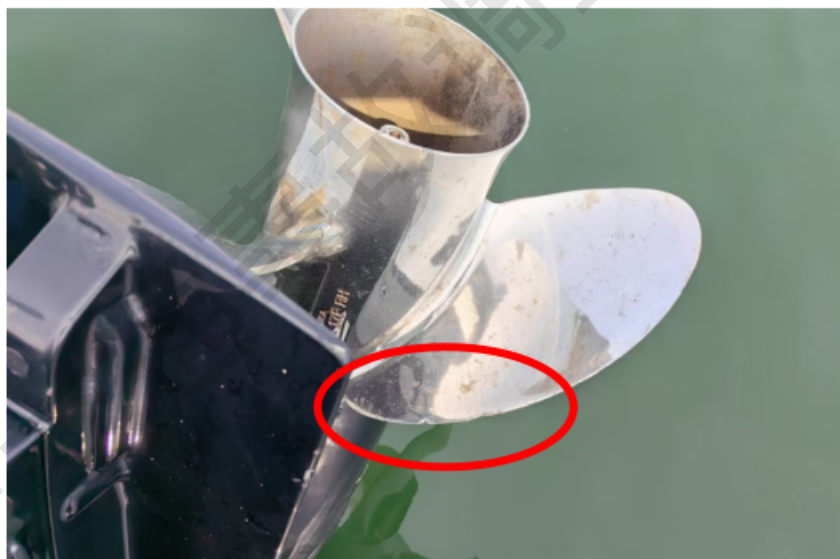
肇事游艇船尾有 1 台尾挂机，型号为 MERCURY225。该挂机正常工作时，螺旋桨位于水下约 60 厘米，进车时右旋，空挡时微速旋转，倒车时左旋，全功率时转速约 3400r/min。

现场勘察，螺旋桨叶片边缘发现一处轻微受损痕迹。

图 2：受损螺旋桨叶片

在倒车时与位于该艇尾部附近水中的梁某祥发生了碰撞，梁某祥被该艇尾挂机螺旋绞中。
