上海长江口“11·1”“TJJHY”轮人员失踪事故调查报告

一、事故简况

2024年11月1日1530~1540时，巴拿马甲板货船“TJJHY”轮在长江口3号锚地以北约5海里处（概位：31°21.2'N，122°25.1'E）锚泊避风期间，大管轮卜XX在由生活区前往机舱接班的途中意外失踪，构成一般等级水上交通事故。

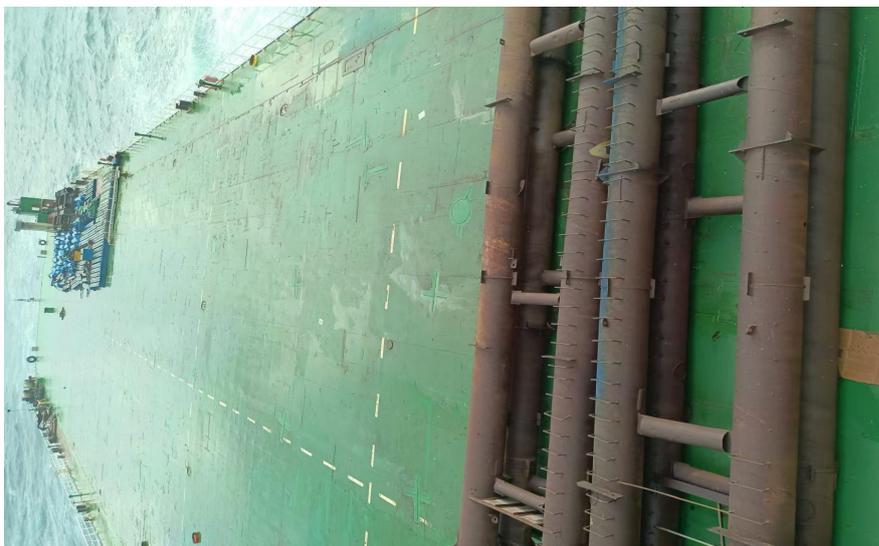
图 2：“TJJHY”轮货物装载情况照片

该轮本航次于 2024 年 10 月 16 日由印度尼西亚 WEDA 港开航，拟驶往中国太仓港。途中受台风“康妮”影响，于 2024 年 11 月 1 日 1000 时至长江口 3 号锚地北约 5 海里处锚泊避风。锚泊时首吃水 3.5 米，尾吃水 4.3 米，干舷高度 4.3 米。甲板上的卸货剩余的各类物件及工装件摆放情况如下图：左舷侧前部堆放有支撑件，左舷侧尾部机舱烟囱前方 7~8 米处放置有工装件（约 371 吨），右舷侧前部放置有两个浮球和一个工具箱。

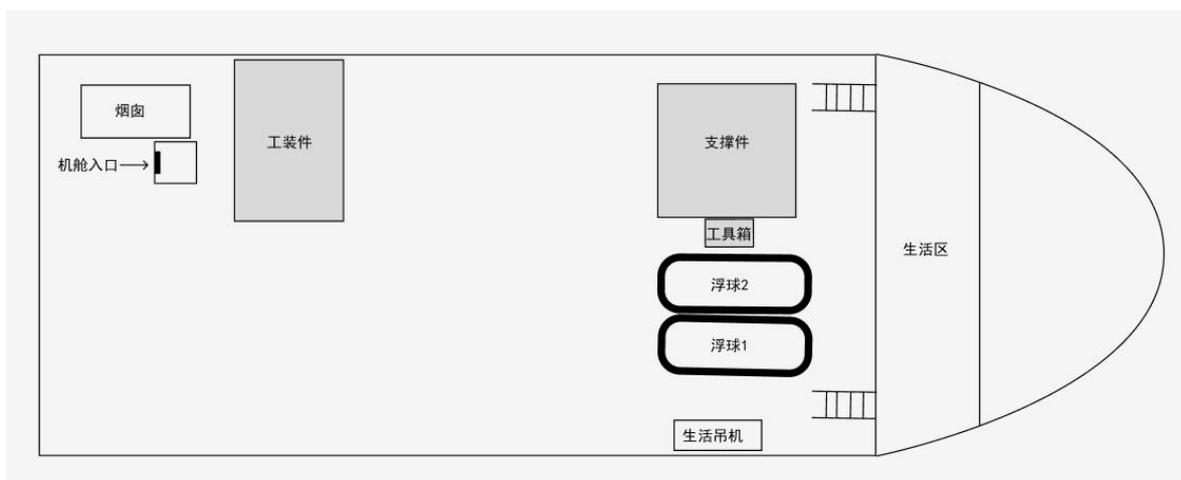
图 9：甲板货物移位示意图

5) 根据水手长刑 XX 陈述，事发前因风浪大，船舶横摇幅

度大，主甲板上的工具箱及两个浮球均移位至甲板中间位置，并处于移动状态。

综上，由于事故发生时无目击证人和监控录像，调查人员根据取得的证据推定：因甲板货物发生移位挡住了船中的习惯通道，阻碍了机舱人员经船中到达机舱，即卜 XX 出了生活区，可能选择了靠近左舷栏杆的通道，失踪部位可能是主甲板靠近左舷栏杆通道。

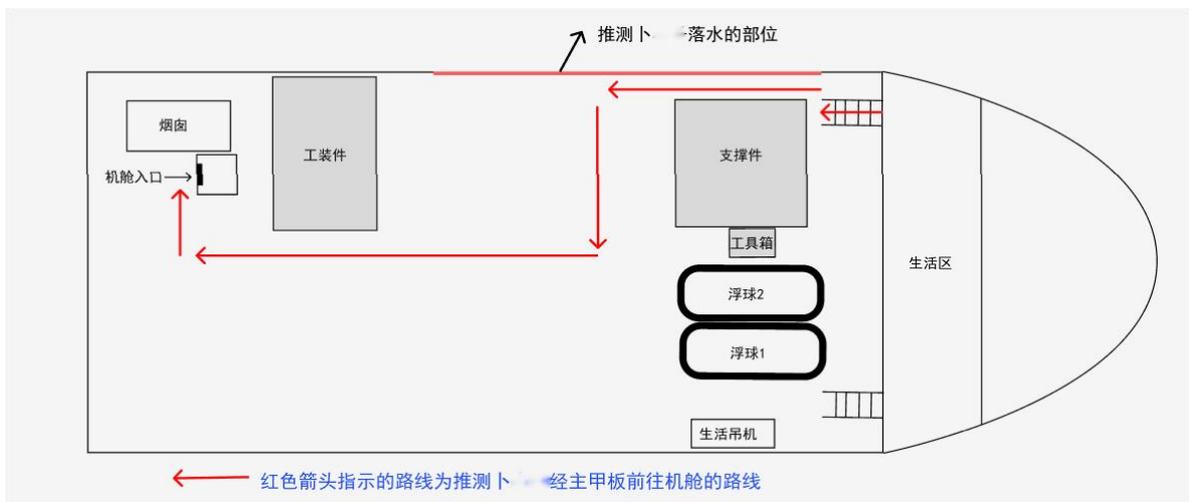
图 11：卜 XX 经甲板前往机舱的推测路线示意图

因无直接证据,无法还原人员失踪过程。综合现有证据推断,事故原因极有可能是:受台风“康妮”影响,风浪较大,大管轮卜XX欲前往船尾机舱,从生活区出来后,因常走线路受阻(主甲板货物发生移位),改走靠近左舷栏杆的通道,意外落水失踪。

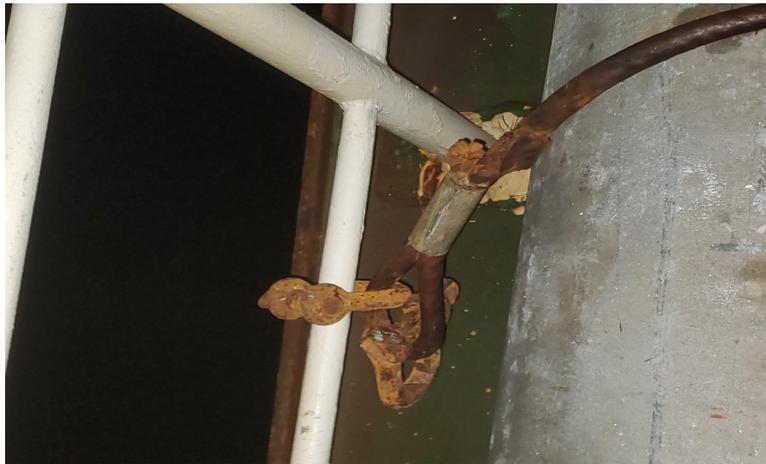
图 14：绑扎浮球用的钢丝绳和生根的栏杆

根据水手长刑 XX 陈述，离港时甲板右舷装载的支撑件和工装件是焊接在主甲板上。两个浮球是用铁链将两个端头系在一起，四个端头分别用钢丝绳绑扎固定在甲板右舷侧的吊机基座和栏杆上，在浮球的内侧用一个工具箱顶着，工具箱未固定。针对本次台风，船上并未采取特别措施加固绑扎。

（二）甲板货物系固绑扎存在不足。“TJJHY”轮离港时货物绑扎存在不足,如工具箱未固定,面对台风来袭未采取特别加固绑扎措施,甲板货物因大风浪发生位移。

3. 督促船舶严格执行货物系固绑扎相关体系文件及操作规程，特别是在恶劣气象条件下，要做好安全评估，落实好货物系固绑扎措施，加强货物监控和检查，避免甲板货物移位引发险情事故。

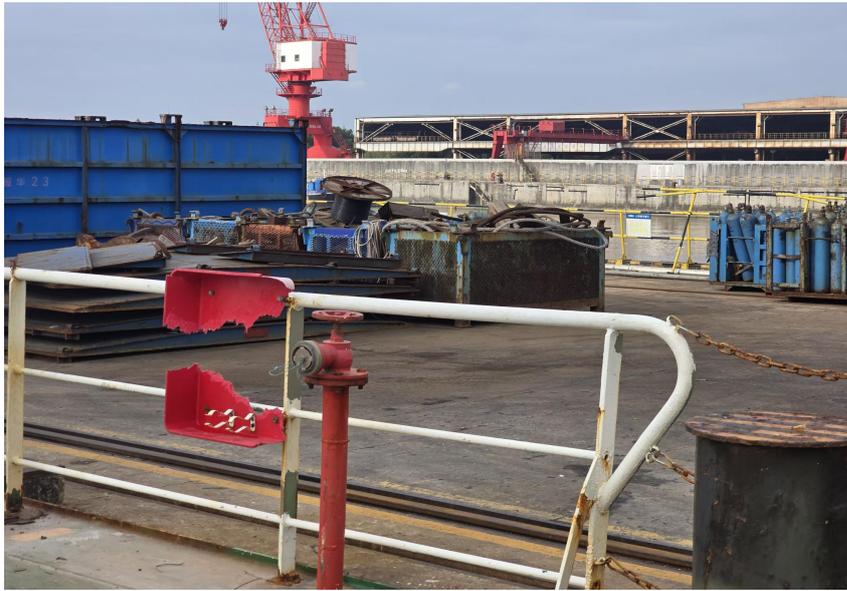
图 16: 甲板左舷被打坏的消防皮龙箱

事发时为台风过境，风浪大，船舶横摇幅度 10~15 度。调查人员现场取证发现，左舷侧的一消防皮龙箱已被风浪打坏。根据水手长刑 XX 陈述，事发前因风浪大，船舶横摇幅度大，工具箱和两个浮球发生位移。工具箱贴着甲板左舷放置的支撑件。两个浮球的中轴与船舶纵向几乎平行，与工具箱大概有 2 米横向距离，浮球在甲板中间通道的位置随着船舶横摇左右晃动。
