宜昌“6.13”“H”轮与“S”轮 碰撞事故调查报告

事故调查组

2023年7月

MAIR121501202302

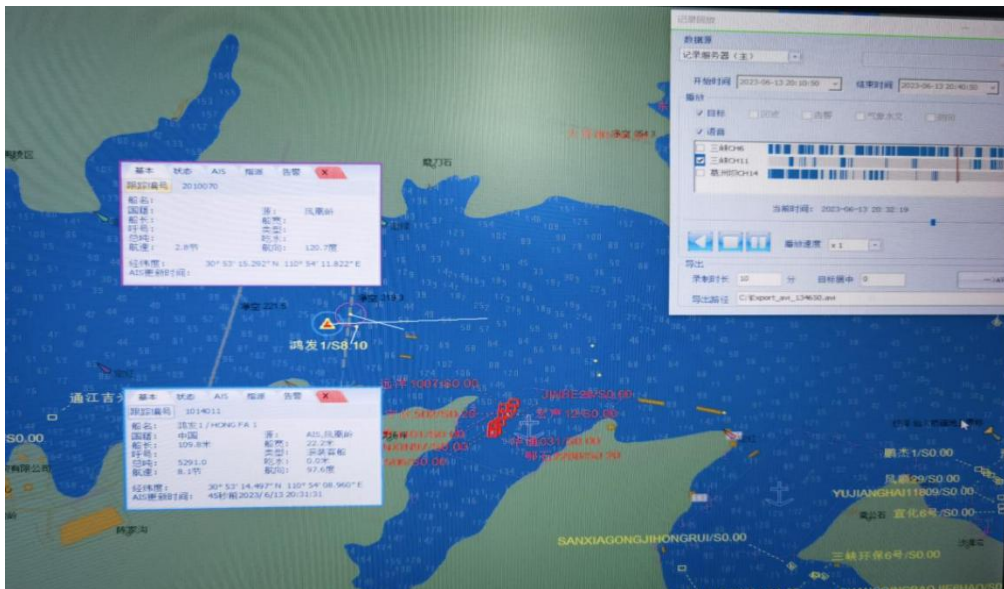
图 6：VTS 截图（6 月 13 日 20:32:19 时）

3.根据 VTS 系统显示：碰撞前，“H”轮在下行主航道内行驶，航速为 8.1 节（15.0 千米/时）。“S”轮，在下行主航道内行驶，航速为 2.8 节（5.19 千米/时）。两船航迹线接近一致。
