MAIR0901000201706

## 珠江口“8•23”“宏春”轮风灾事故调查报告

编制单位：广州海事局

编制时间：2017 年 12 月 X 日

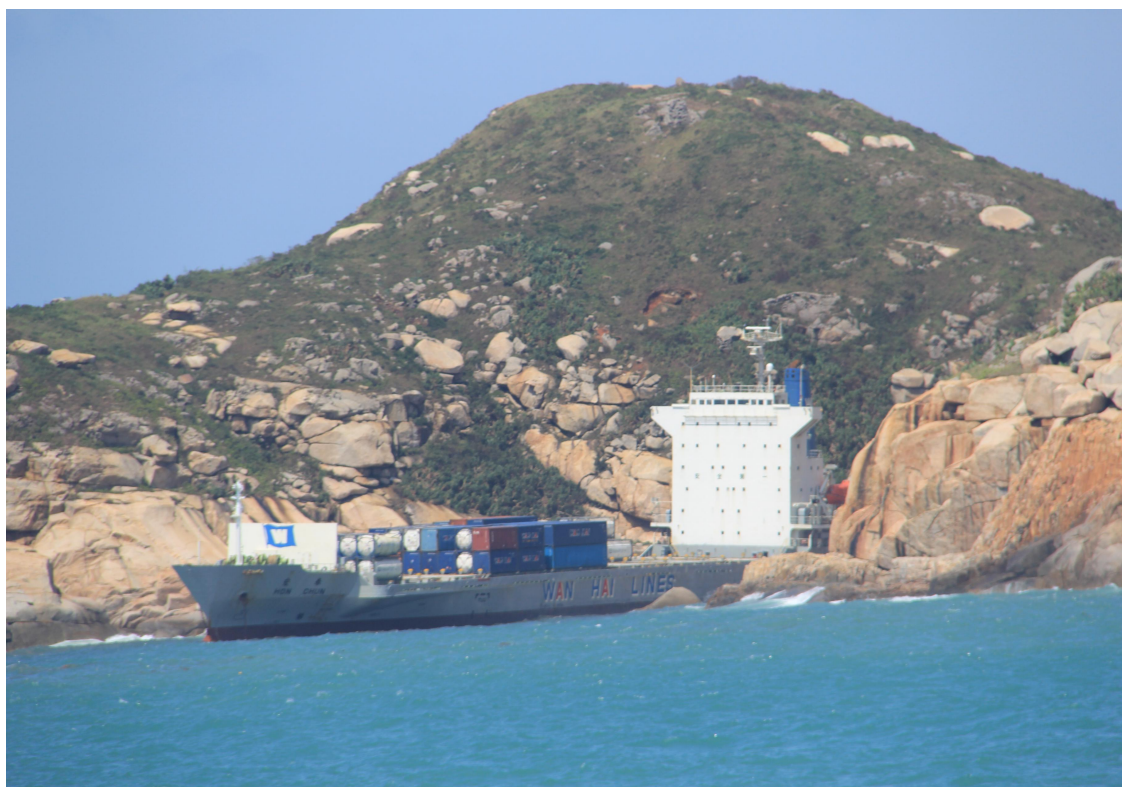
0957 时，船长感觉船舶左前方触礁，接着船首开始向右偏转，很快船舶稳住了，概位：22° 02′ .47N 114° 04′ .63E，暴雨，偏东风 13-14 级。

图 2：触礁后的“宏春”轮

据评估，“宏春”轮无法整体起浮脱浅，只能拆解处理，推定全损，船舶保险金额 4810 万元，船舶残骸约 350 万元，扣除船舶残骸实际损失约 4460 万元；过驳、拆解费约 800 万元，事故总损失约 5260 万元，根据《水上交通事故统计办法》的规定，构成较大等级水上交通事故。

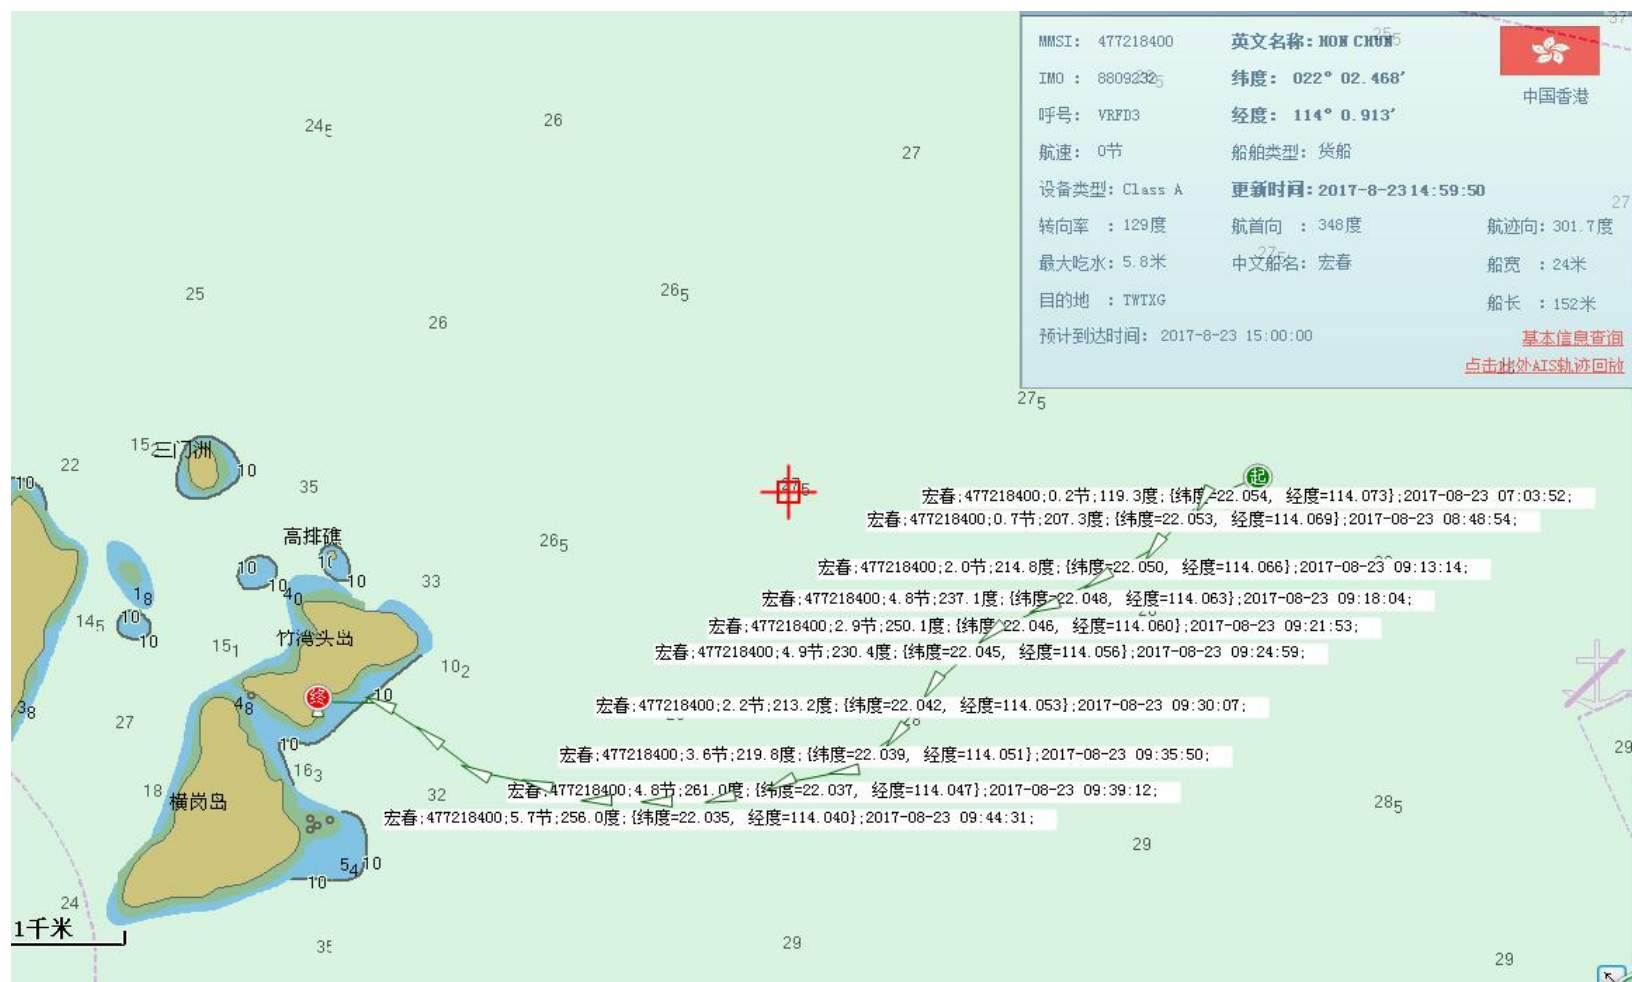
约 0830 时，该轮船位：22° 03′ .18N 114° 04′ .20E，中雨东北风约 10 级，浪高 3-4 米，船舶出现大幅度的偏荡，船舶开始向西南方向走锚，漂移速度 0.9 节。船长下令全速进车顶风，但仍不能控制船舶向下风移动。于是，命令大副绞起右锚，拟重新抛锚，但是绞不动只好放弃，随又下令右锚松长至 9 节，同时加抛左锚，左锚 3 节下水后，VHF 无法与船首大副联系，事后了解大副抛了左锚 10 节锚链。

约 0913 时，该轮船位：22° 03′ .00N 114° 03′ .96E，大雨，偏东风 10-11 级，浪高 4-5 米，船舶继续向西南方向走锚，漂移速度 2.0 节。

约 0930 时，该轮船位：22° 02′ .52N 114° 03′ .18E，暴雨，偏东风 11-12 级，船舶开始向西方向走锚，漂移速度 2.2 节。

约 0939 时，该轮船位：22° 02′ .22N 114° 02′ .82E，暴雨，偏东风约 12 级，船舶继续向西方向走锚，漂移速度 4.8 节。

约 0945 时，该轮船位：22° 02′ .10N 114° 02′ .40E，暴雨，偏东风 12-13 级，船舶继续向西方向走锚，漂移速度 5.7 节。

0952 时，该轮船位：22° 02′ .16N 114° 01′ .62E，暴雨，偏东风 13-14 级，船舶继续向西方向走锚，漂移速度 5.7 节。

图 3: “宏春”轮走锚过程示意图

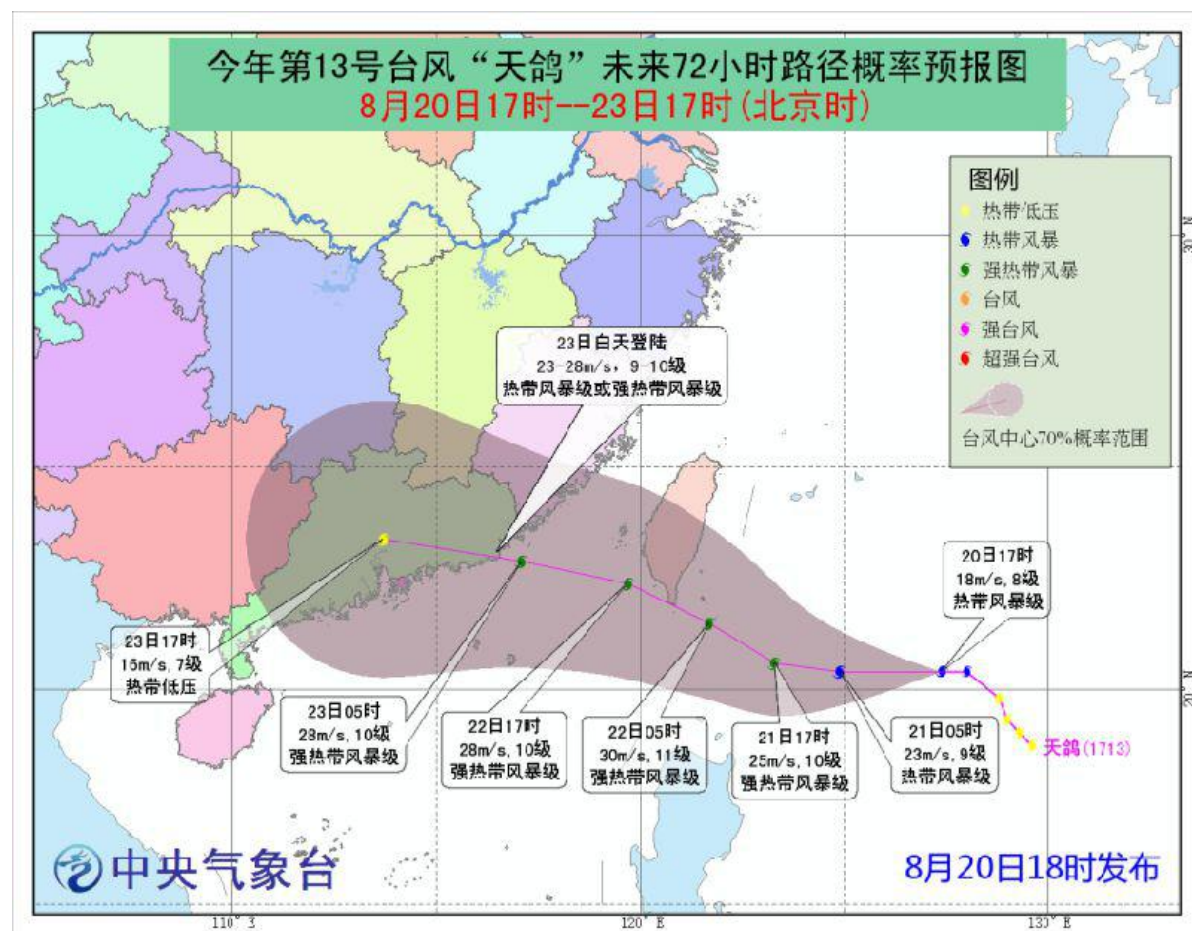
根据中央气象台资料，20 日 1400 时，热带风暴“天鸽”在西北太平洋洋面上生成，中心附近最大风力 8 级（18 米/秒），中心最低气压 1000 百帕。预计，“天鸽”将以每小时 25 公里左右的速度向偏西方向移动，强度逐渐加强，可能在 8 月 23 日凌晨到上午在福建南部到广东东部沿海登陆。

根据中央气象台 21 日 0600 时预报，台风“天鸽”预计在广东东部到福建南部一带沿海登陆，登陆风力 23-28 米/

秒，9-10 级（热带风暴级或强热带风暴级）。

图 4：20 日 1800 时中央气象台发布的台风预报

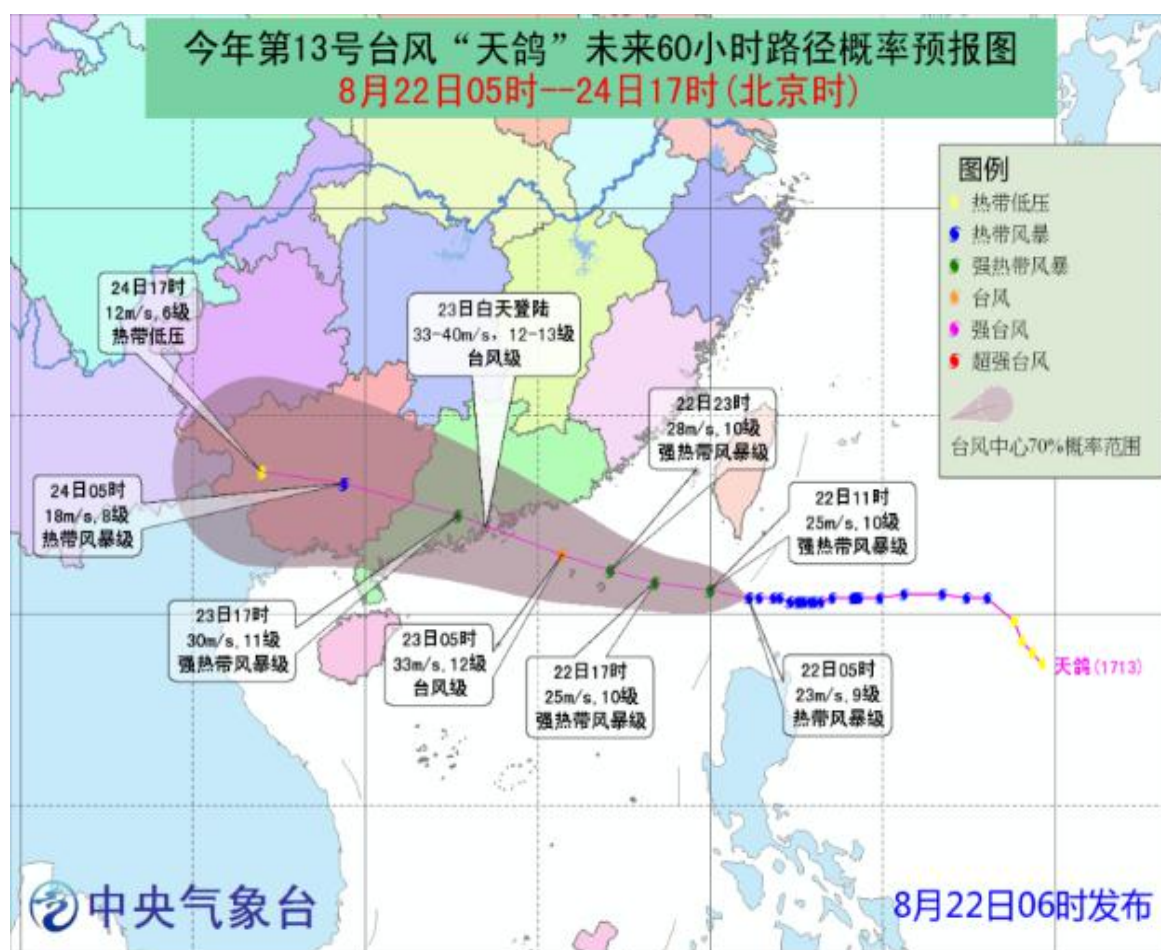
22 日 0800 时，“天鸽”加强为强热带风暴级。中央气象台预报，“天鸽”将以 25 公里左右的时速向西偏北方向移动，强度持续加强，最强可达台风级或强台风级（35～42 米/秒，12 级～14 级），并将于 23 日白天以台风级（33～40 米/秒，12 级～13 级）在广东惠东到吴川沿海登陆。1800 时，中央气象台发布“最强可达台风级或强台风级（35-42 米/秒，12-14 级），并将于 23 日白天在广东深圳到茂名一带沿海登陆（33-40 米/秒，12-13 级，台风级）”的橙色警报。

图 5：22 日 0600 时中央气象台发布的台风预报

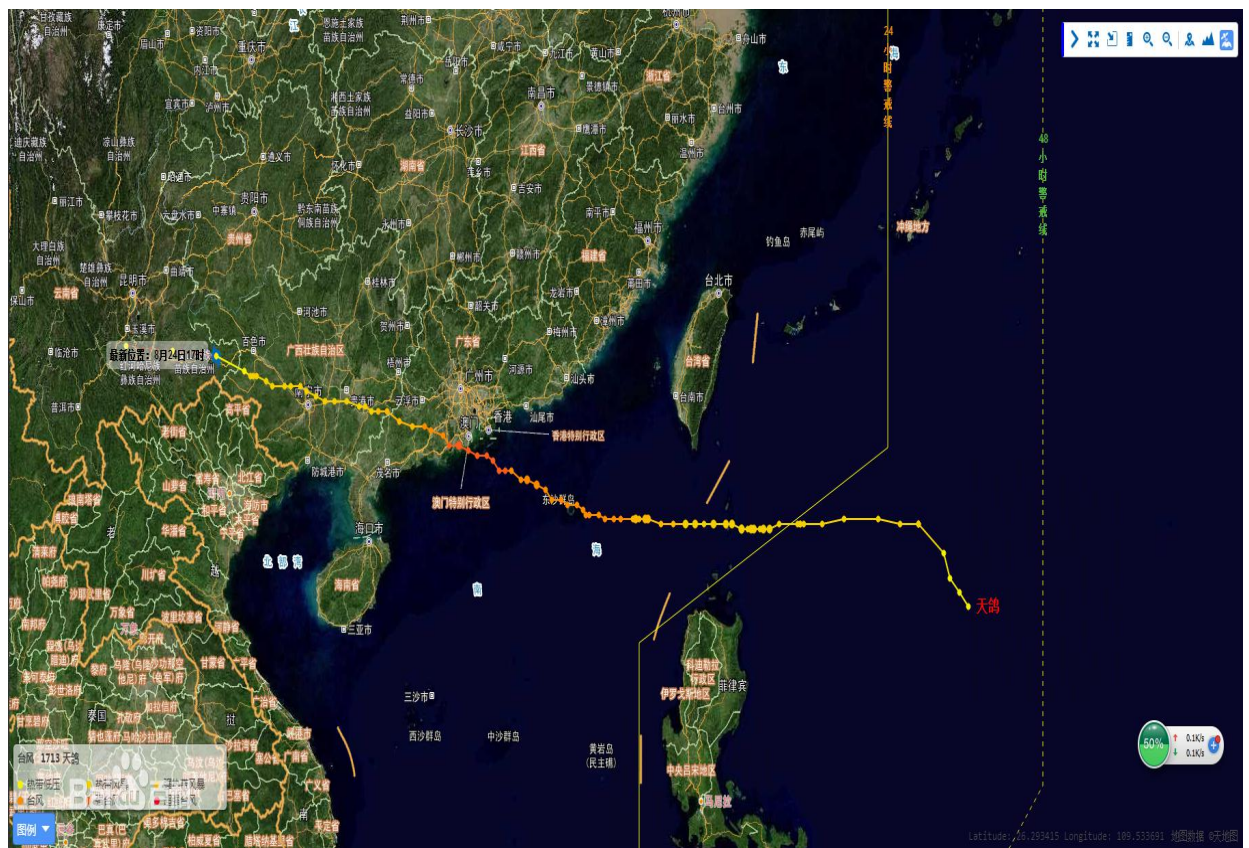
约 1250 时，台风“天鸽”（强台风级）在广东珠海南部沿海登陆，登陆时中心附近最大风力有 14 级（45 米/秒），中心最低气压为 950 百帕，为 2017 年以来登陆中国的最强台风。

综上，中央气象台 20 日、21 日预报台风在粤东-福建南部登录，22 日改为惠东以西，并于 1800 时发布台风橙色预警，此时距离台风登陆已不足 20 小时，客观上造成在港船舶在当时条件下难以作出航行机动防台的决策。

图 5：台风“天鸽”实际移动路径
