# “RFX”轮触碰上海氯碱化工区码头事故调查报告

2020年11月6约1551时，中国籍散货船“RFX”轮在靠泊过程中，船首触碰上海氯碱化工区码头（华胜化工码头）。事故造成该码头N01.泊位前沿水泥护轮坎局部破损、码头15#-16#排架间的前沿水平撑断裂缺失和2#卸船机横梁及支柱撑局部受损变形，“RFX”轮球鼻首右侧6米水线处破洞、船首舷墙和甲板栏杆不同程度的损坏。事故未造成环境污染和人员伤亡，事故直接经济损失人民币柒拾玖万肆仟伍佰元，构成水上交通小事故。

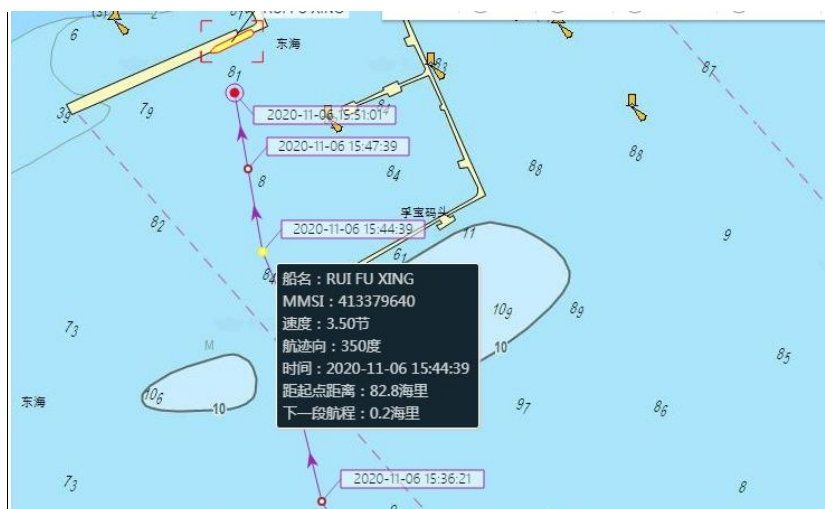
图3： 约 1544 时，“RFX” 轮 AIS 航迹图

约1544时，该轮船首离码头前沿约500米时，船长下令抛左锚

4 节入水，同时左满舵，慢车进，此时船速约 3.5 节，航向 350°。

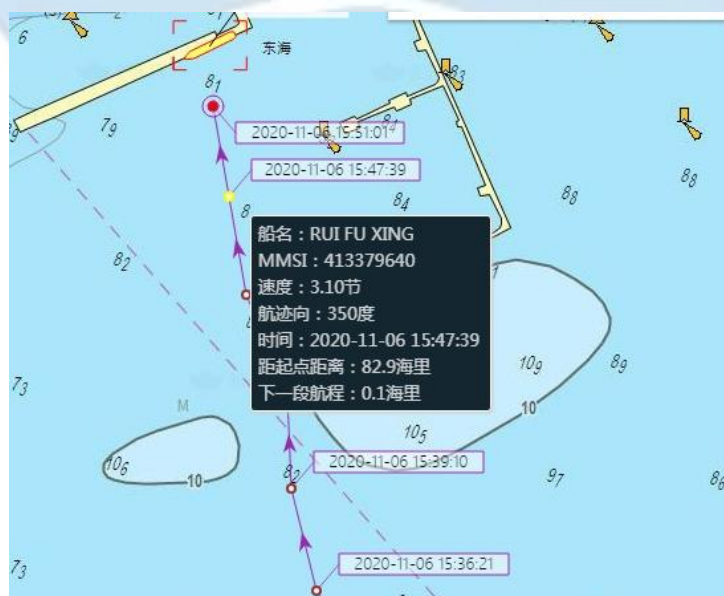
图 4： 约 1547 时，“RFX”轮 AIS 航迹图

约 1547 时，该轮船首距离码头前沿约 200 米，船速约 3.1 节，航向仍为 350°，船首以接近垂直的角度驶近码头。船首大副提醒船长船首距码头的距离逐步缩小，注意降低船速。船长采取慢车倒车措施。

约 1547 时（触碰前 4 分钟），该轮船首距离码头前沿仅约 200 米，船速仍有 3.1 节。“RFX”轮船长在发现本船首在惯性余速作用下冲向码头时，未采取收缩锚链进行制动，也未及早采取全速倒车措施（直

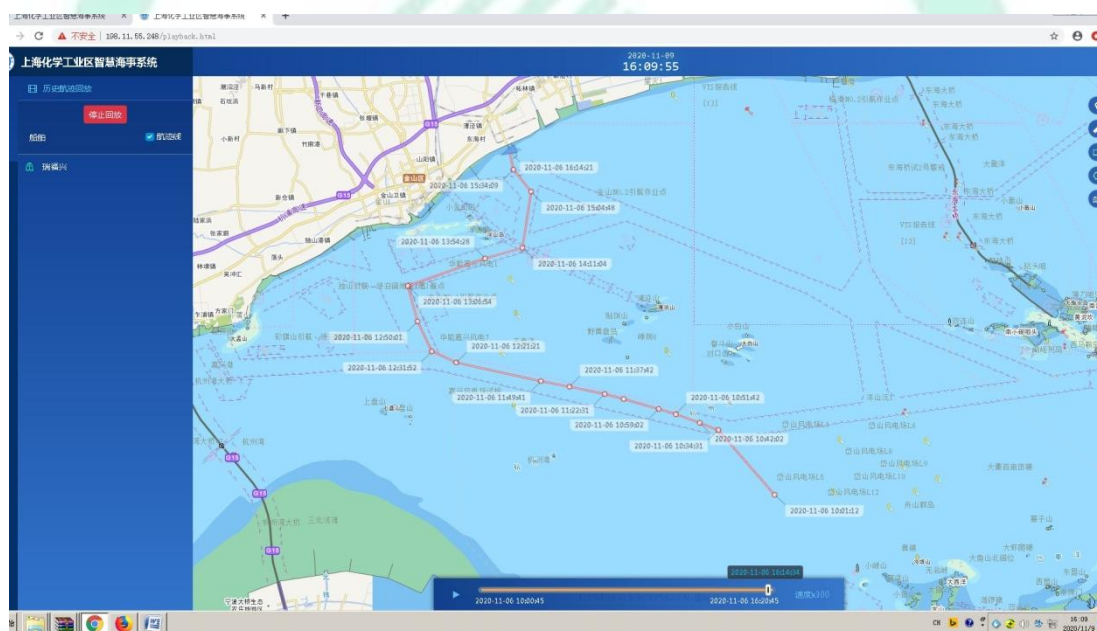
图 5：“RFX”轮进港 AIS 轨迹图

“RFX”轮原计划 11 月 6 日 1400 时靠泊。由于船舶航行速度改变，“RFX”轮推后至 11 月 6 日 1530 时靠泊。此时潮水正好处于转流阶段。当时船舶已航行至码头前沿水域，船长决定由左舷直接靠泊改为在码头前沿水域向左掉头后右舷靠泊。船舶在码头前沿向左转向（掉头），增加船舶靠泊时间和操纵风险，随着时间推移，水流进一步变化，致使在船首一直没能及时左转，船体在较大惯性作用下，船首径直冲码头，与码头发生触碰。

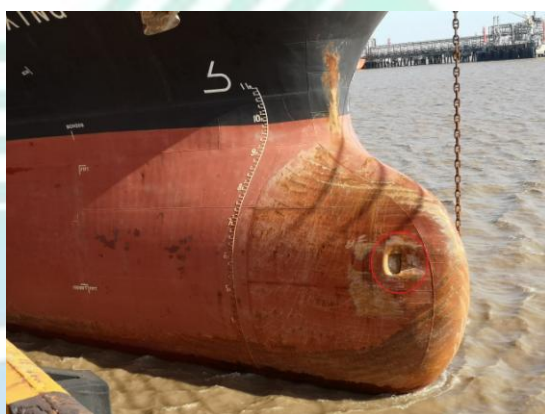
“RFX”轮损失情况照片

“RFX”轮船首正中水线以上约4米处局部磨损凹陷；首楼甲板左侧栏杆内倾变形长约3米，球鼻首右舷区域（5.8米-6.6米水线）局部破损，破口高约0.75m，宽约0.3米，直接经济损失人民币柒万伍仟元。

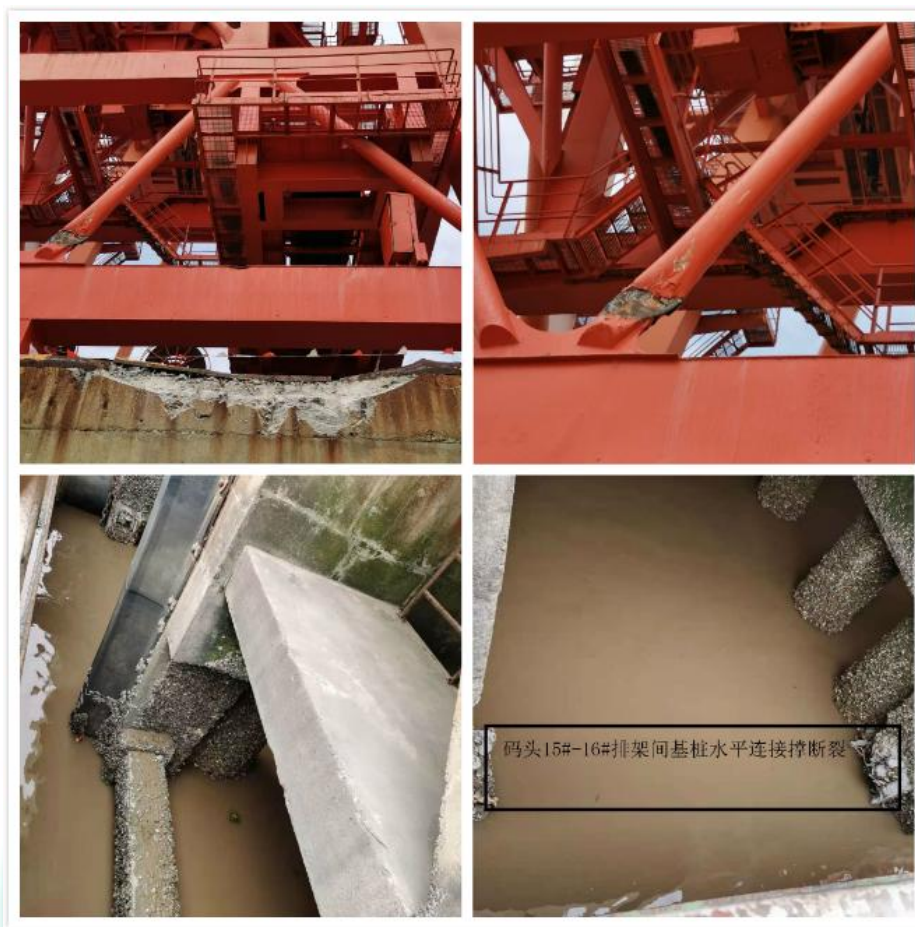
图 8/9/10/11：码头损失情况照片

该码头为高桩梁板式结构，码头结构宽度 29-39 米。码头共分为 3 个结构分段，排架间距为 8 米，每排架布置有 8-9 根基桩。事故中受损部位集中在码头 15#-16#排架间，护轮坎、水平撑及排架处靠船构件受损。

事故造成上海氯碱化工区码头 N01. 号泊位 15#-16#排架间护轮坎破损，破损长度 4.83 米；码头下 15#-16#排架间的基桩水平撑断裂缺失；码头 16 排架处靠船构件局部破损；码头 2#卸船机横梁及支撑柱局部受损变形，直接经济损失人民币柒拾壹万玖千伍佰元。
