# 大连“9·23”“锦海顺 1”轮与 “辽丹渔 23632”轮碰撞事故调查报告

事故调查组

2023 年 12 月

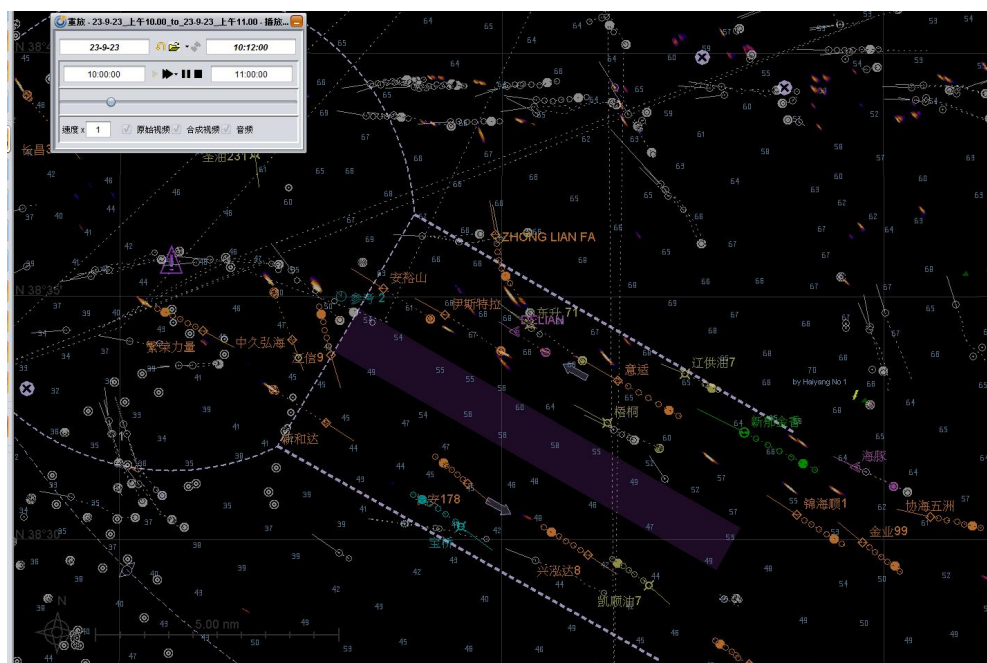
图4 事发前老铁山水道船舶情况

该水域既是大型海船进出渤海湾的主要航路，也是渔船密集活动区。事发时，附近有多艘商渔船在航。

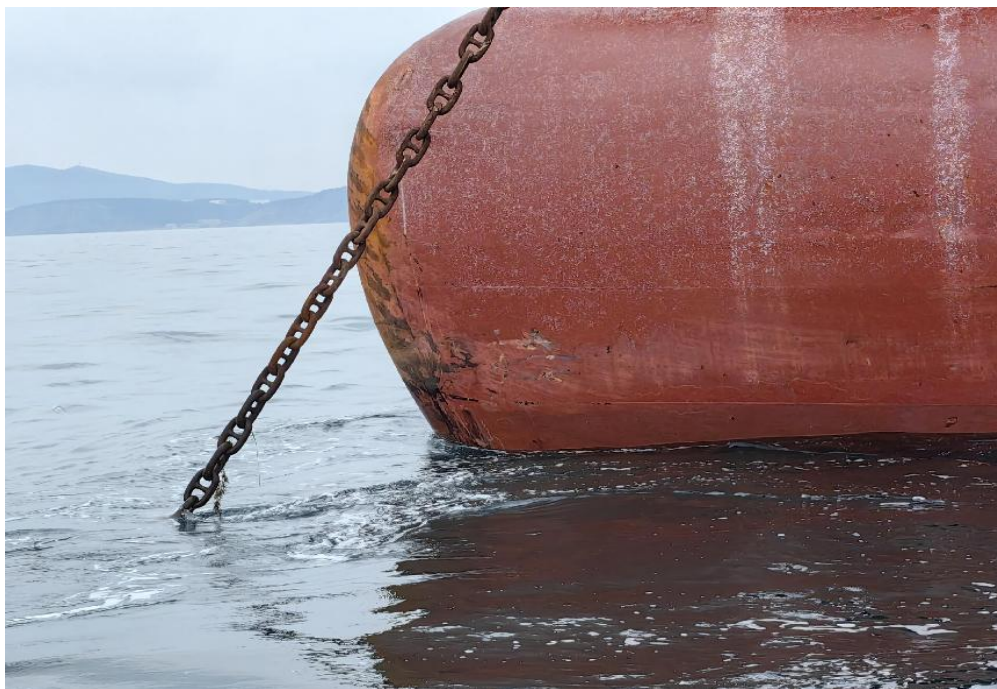
图 6“锦海顺 1”轮现场勘查照片

2023 年 9 月 24 日，调查人员在旅顺锚地对“锦海顺 1”轮进行现场勘查，发现“锦海顺 1”轮球鼻首前侧有明显剐蹭痕迹。

2. 现场勘验发现“锦海顺 1”轮球鼻首前侧有明显刮蹭痕迹。

1.现场勘验发现“锦海顺 1”轮球鼻首前侧有明显刮蹭痕迹。

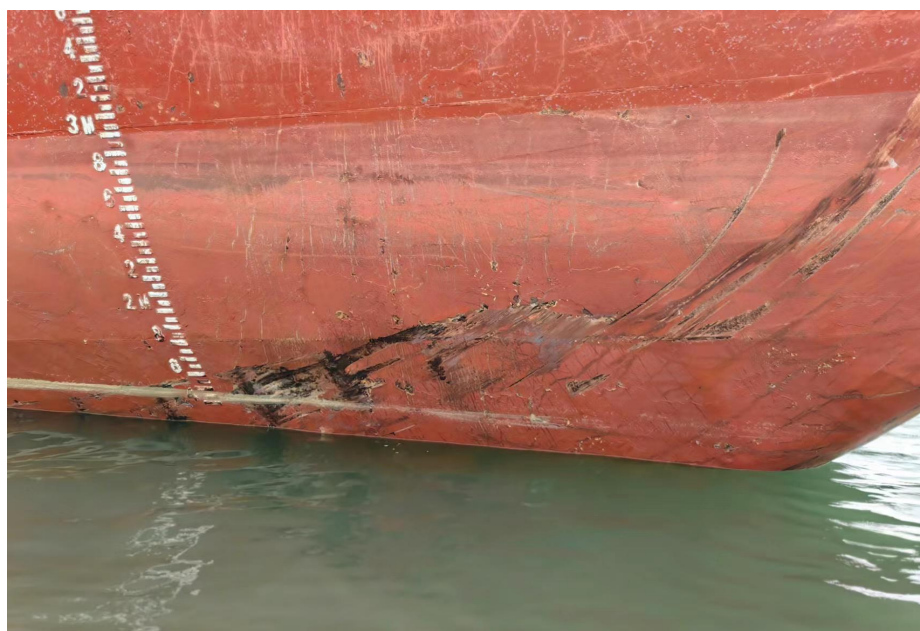
图 7“锦海顺 1”轮现场勘查照片

2023 年 9 月 27 日，调查人员在旅顺川崎船厂对调整吃水后的“锦海顺 1”轮进行现场勘查，发现“锦海顺 1”轮船首右侧水尺前方有约 2 米长的黑灰色划痕，最高处距船底约 2 米。

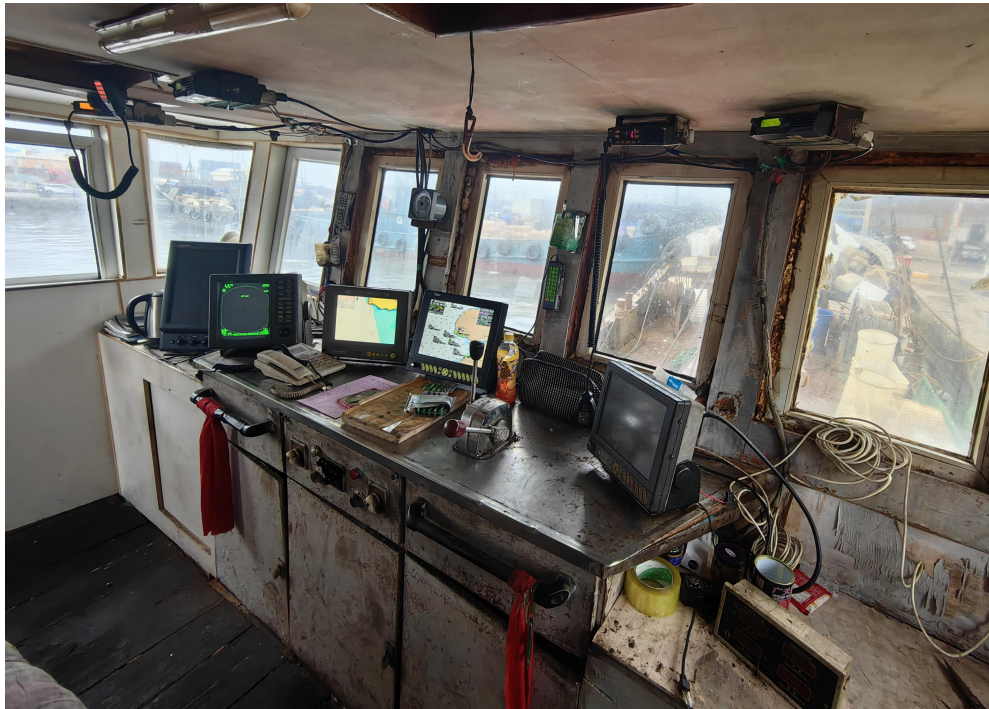
图 8“辽丹渔 23631”轮驾驶台

据“辽丹渔 23631”轮和“辽丹渔 23632”轮实际经营人黄举胜陈述，两船是姊妹船，船体结构及导助航设备均一致。

2023 年 9 月 25 日，调查人员在旅顺西湖嘴渔港对“辽丹渔 23631”轮进行现场勘查：该轮配备电子海图、GPS、北斗、AIS 各 1 台，UHF<sup>5</sup>对讲机 4 部，缺配 1 部甚高频无线电装置。

<sup>5</sup> 渔船 UHF（0.3-3GHz）与商船 VHF（30-300MHz）的无线电频段不同，相互间不能建立通讯联系。

“辽丹渔 23632”轮未配备甚高频无线电装置（VHF），与“锦海顺 1”轮未能建立通讯联系、协调避让，以及“锦海顺 1”轮航经老铁山水道时，船长未在驾驶台指挥，是导致事故发生的间接原因。

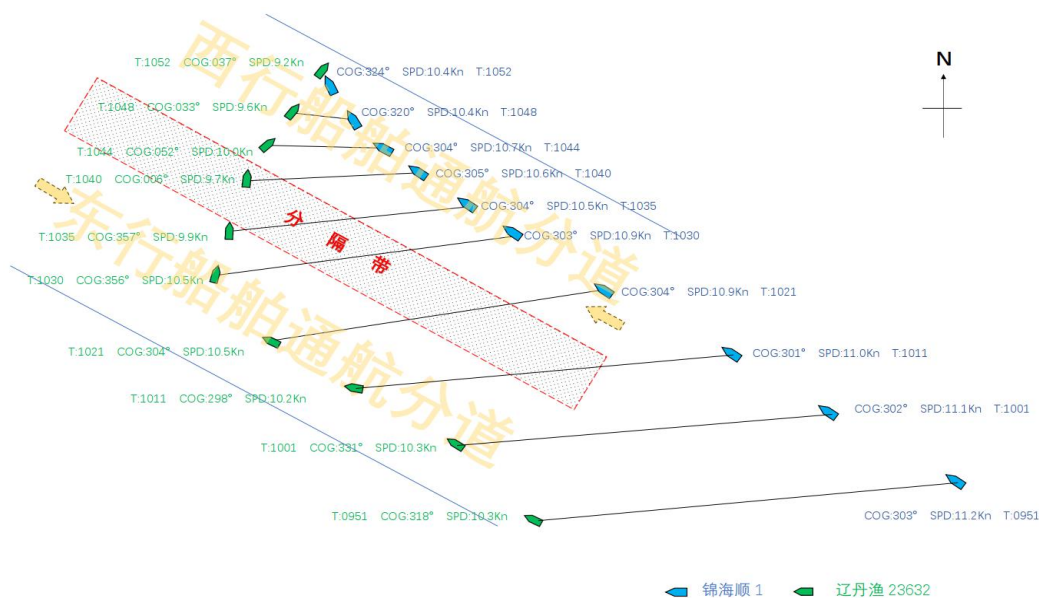
图 9 事发前两船航迹示意图

2.本起事故发生前，海面能见度良好，“锦海顺 1”轮和“辽丹渔 23632”轮为互见中的在航机动船，交叉相遇致有构成碰撞危险。依据《1972 年国际海上避碰规则》第十五条<sup>6</sup>之规定，两船形成交叉相遇局面，“锦海顺 1”轮位于“辽丹渔 23632”轮右舷，“辽丹渔 23632”轮为让路船，“锦海顺 1”轮为直航船。

当事双方船舶未使用适合当时环境和情况的一切有效手段断定是否存在碰撞危险、未及早并注意运用良好船艺采取避让行动，“辽丹渔 23632”轮航经老铁山水道时未经许可穿越通航分道、未履行让路船义务，“锦海顺 1”轮在单凭让路船的行动不能避免碰撞时未采取最有助于避碰的行动，是导致本起事故发生的直接原因。
