**广州“8·23”
“SE PANTHEA”风灾事故
调查报告**

编制单位：广州海事局

编制时间：2017年11月2日

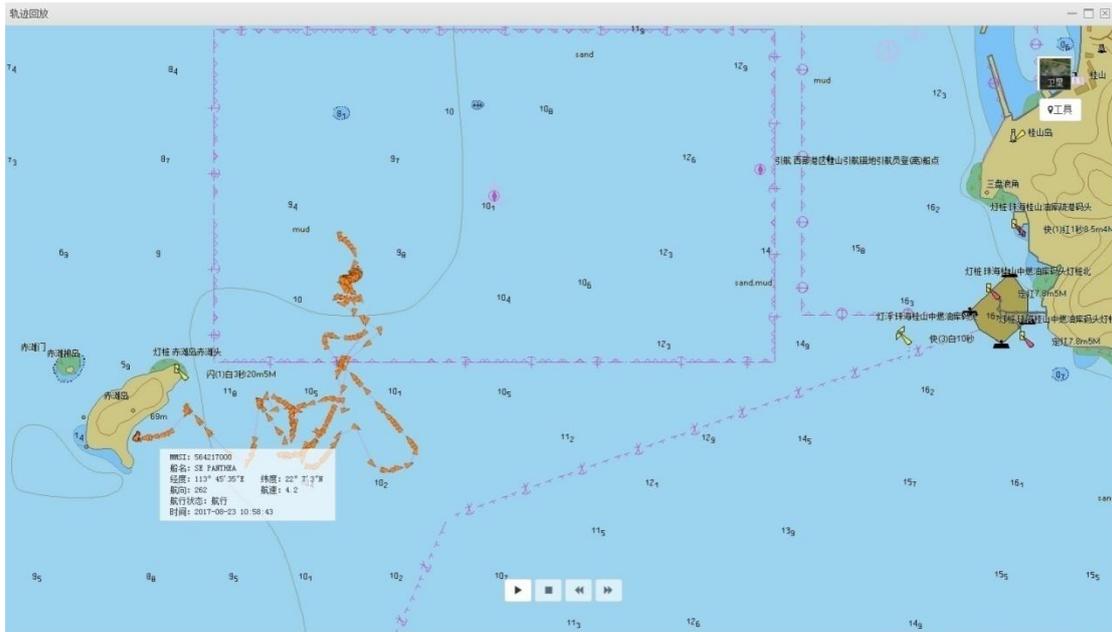
图 6：“SE PANTHEA”轮走锚示意图

8 月 23 日 0700 时，该轮开始走锚，船长通知水手长、三副和一名水手到船头准备松多些锚链。0735 时开始全速进车，减缓走锚。0900 时，该轮走锚至桂山 18GS 锚地南侧边线附近，船长发现船舶开始有向前的速度，约 1.2-1.4 节，船长重新安排抛左锚 6 节锚链入水，约 30-40 分钟后，该轮又开始向南侧走锚，船长通过全速进车仍无法控制走锚，直到约 1100 时该轮搁浅在赤滩岛东南侧的礁石上。

由此可见，船长未在台风风力增强前，及时改抛双锚，增加船舶锚泊抓力，当台风风力增大后，船长虽通过全速进车仍无法控制船舶走锚，触礁搁浅事故已不可避免。

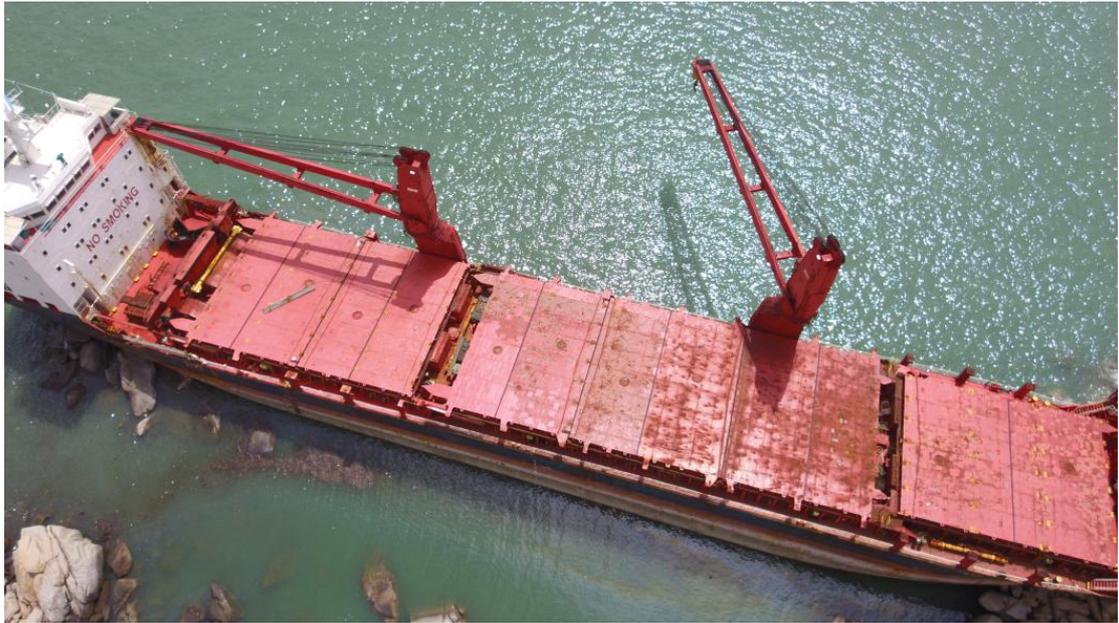
事故造成“SE PANTHEA”轮搁浅在赤滩岛东南面的岸边礁石上。

“SE PANTHEA”轮在事故期间，船体多次触碰岸边礁石，导致多处船壳破损，其中机舱进水，弃船时水位已到达集控室，机舱主机滑油、少量残油发生了泄漏，驾驶台助航设备在船体剧烈抖动下受损。

图 7：“SE PANTHEA” 事故后搁置在赤滩岛东南侧的岸边礁石上
