**丹东 “9·15”  
“程瑞 8” 轮触礁事故调查报告**  
(本报告统一采用北京时间)

**丹东海事局**  
**丹东市振兴区大众南路 2 号**  
**二零二一年三月**

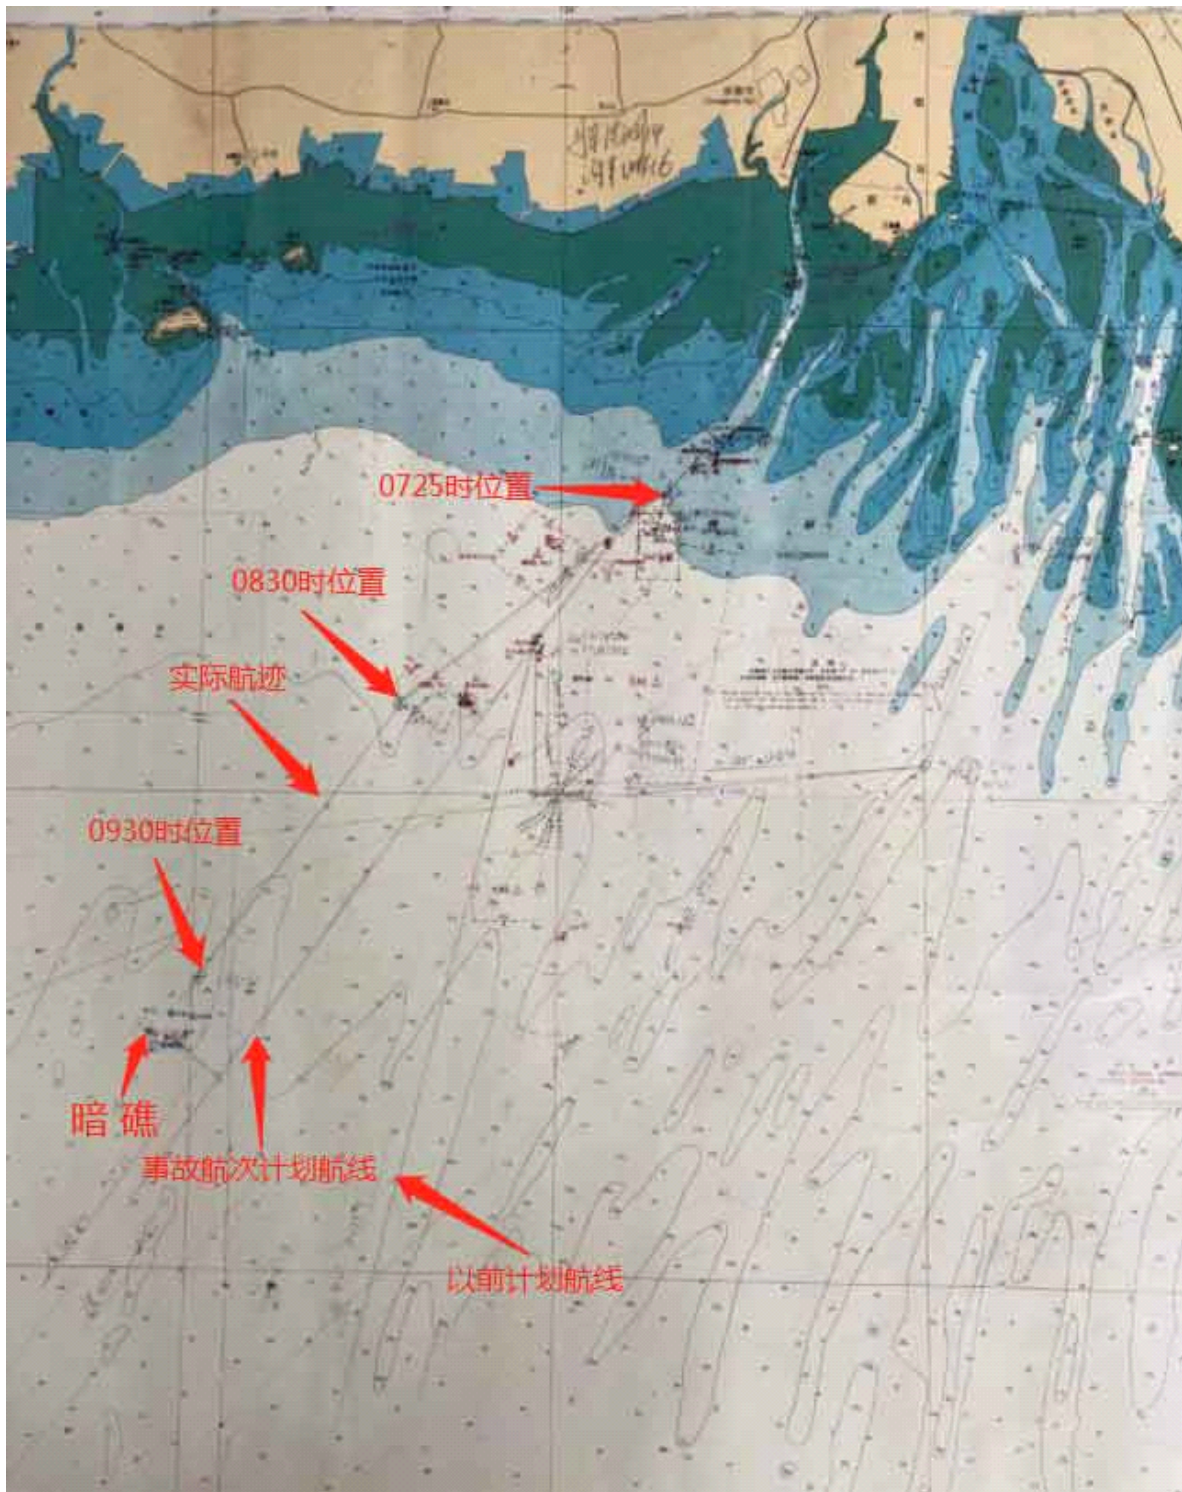
根据AIS轨迹数据分析：该轮从0725时过丹东港大东港航道6号浮（进入10米等线后，出丹东港大东港航道。），航向约220°，航速约10.6节，偏离计划航线右侧航行，之后始终未回到计划航线，直至事发时（0943时），该轮一直偏离计划航线右侧航行。

图2：纸质海图（图号11110）中：暗礁位置及“程瑞8”轮的实际航迹（为该轮0725时、0830时和0930时的船位连线）、事故航次计划航线、以前计划航线

0828时至0943时，驾驶台仅三副1人操纵，偏离计划航线右侧航行，航向约 $215^{\circ}$ ，航速约10.6节。三副用0830时和0930时的GPS数据在航海日志记录了船位，未在纸质海图定位。根据0830时的该轮定位（ $39^{\circ}32'26''\text{N}/123^{\circ}53'44''\text{E}$ ），此时偏离计划航线右侧约2.5海里；根据0930时的该轮定位（ $39^{\circ}24'37''\text{N}/123^{\circ}45'03''\text{E}$ ），此时偏离计划航线右侧约2.5海里。
