广州“8.23”“凯顺油7”轮 风灾事故调查报告

编制单位：广州沙角海事处

编制时间：2017年11月15日

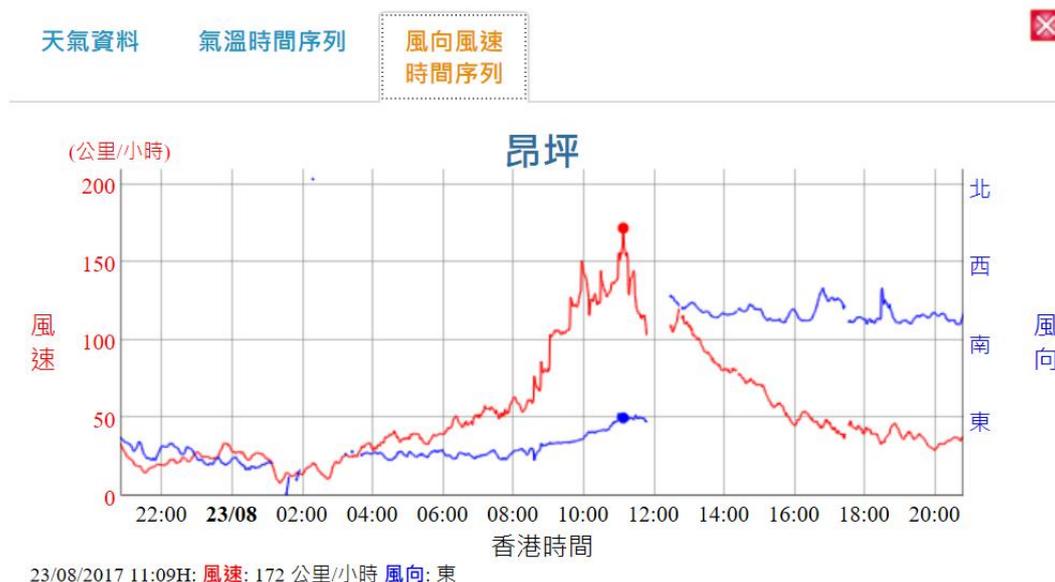
根据香港天文台的记录，台风“天鸽”期间，距离事发地点最近的观测点“昂坪”录得的风力峰值 1109 时出现，风力 172 公里/小时（15 级）。

图：香港天文台记录的昂坪风向风速时间序列（来源于因特网）

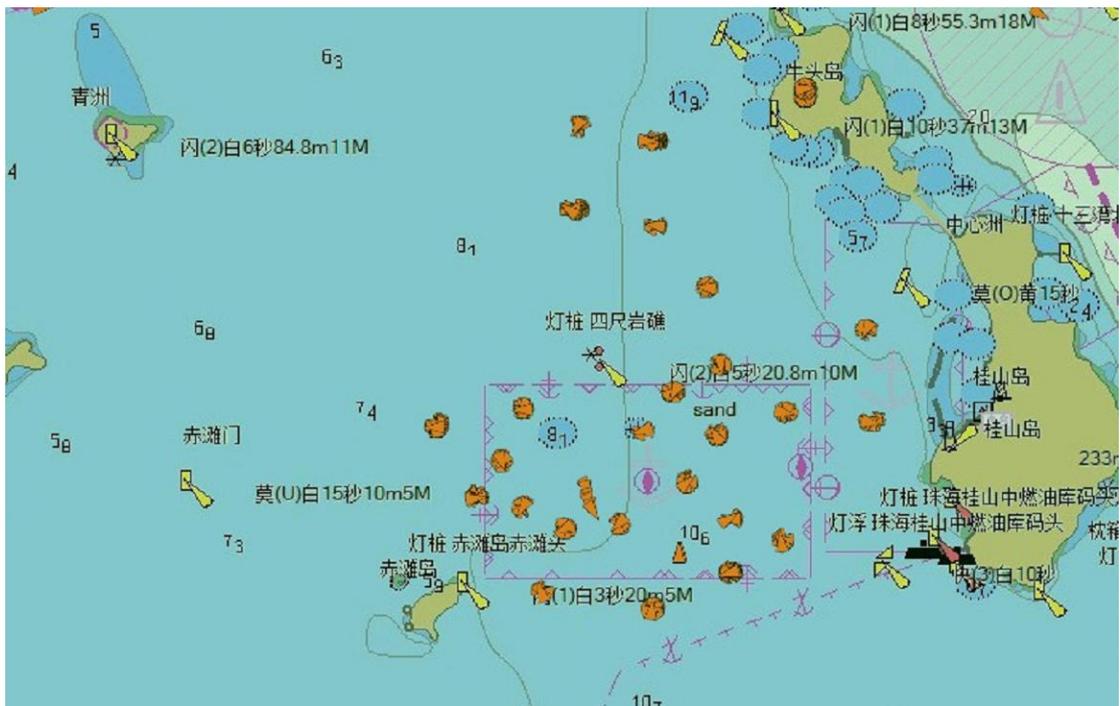
图：8月23日04时至05时18GS锚地船舶锚泊情况

事故发生前，有大约 20 艘船舶在 18GS 锚地锚泊。

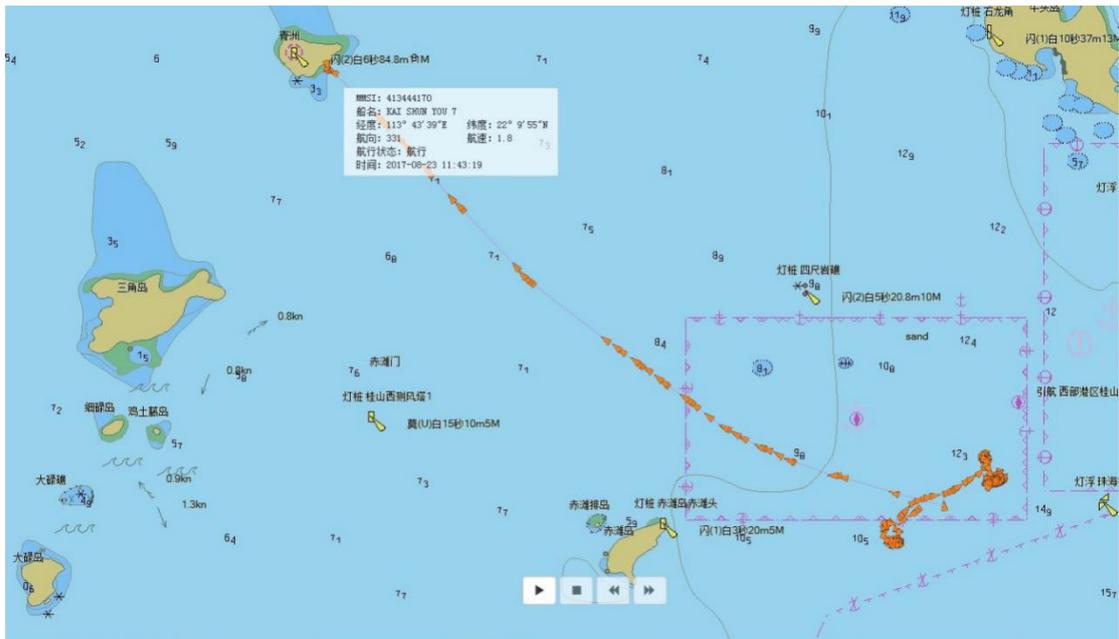
图六：“凯顺油 7”轮风灾事故示意图

约 1100 时，“凯顺油 7”轮向约 284° 方向走锚，速度约 2.5 节。

约 1118 时，“凯顺油 7”轮走锚速度加大到 6.5 节，航迹向为 304° ，船舶距离青洲约 2.6 海里，船长用前进六顶风，但发现转速只有约 400 转/分（平时能达到 438 至 459），便打电话到机舱，要机舱“用上全部马力”，经过机舱调速，转速达到 465 转。但约一分钟之后，机舱打电话到驾驶台，

约 1140 时，“凯顺油 7”轮走锚至青洲东南侧，船尾首先搁置在岸边，随后船首受风影响也转到岸边；船舶右舷向岸一侧搁置在岸礁上，受风浪和雨的影响无法看清外面，通过雷达辨认搁浅的地点是青洲。“凯顺油 7”轮搁浅后，左倾约 10°，船舶仍不断在风浪作用下拍击岸边礁石。搁浅后船位为 113° 43′ 38″ E、22° 09′ 56″ N。

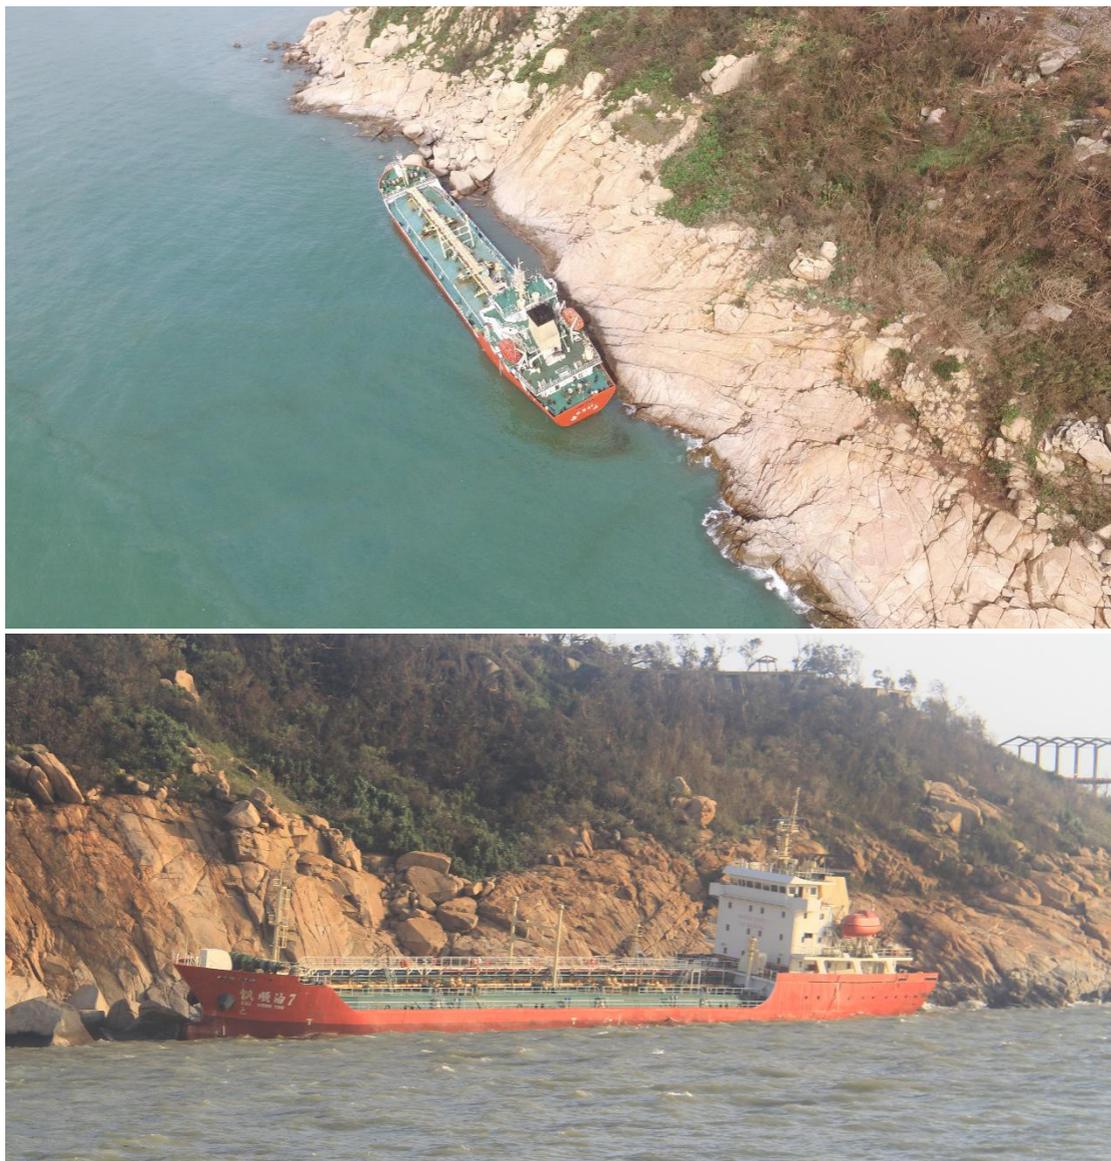
图：“凯顺油 7” 事故后搁置在青洲东南侧的岸礁上

“凯顺油 7” 轮在事故期间，船体多次触碰岸边礁石，导致多处破损，其中机舱进水，弃船时进水已没过主机；船上 10 个货舱，除了 S1、S2、SLOP S 三个舱外，其余七个均破损进水。
