# 肇庆“6·9”“桂平滨海 8899”船触碰封开西江大桥防撞浮箱事故调查报告

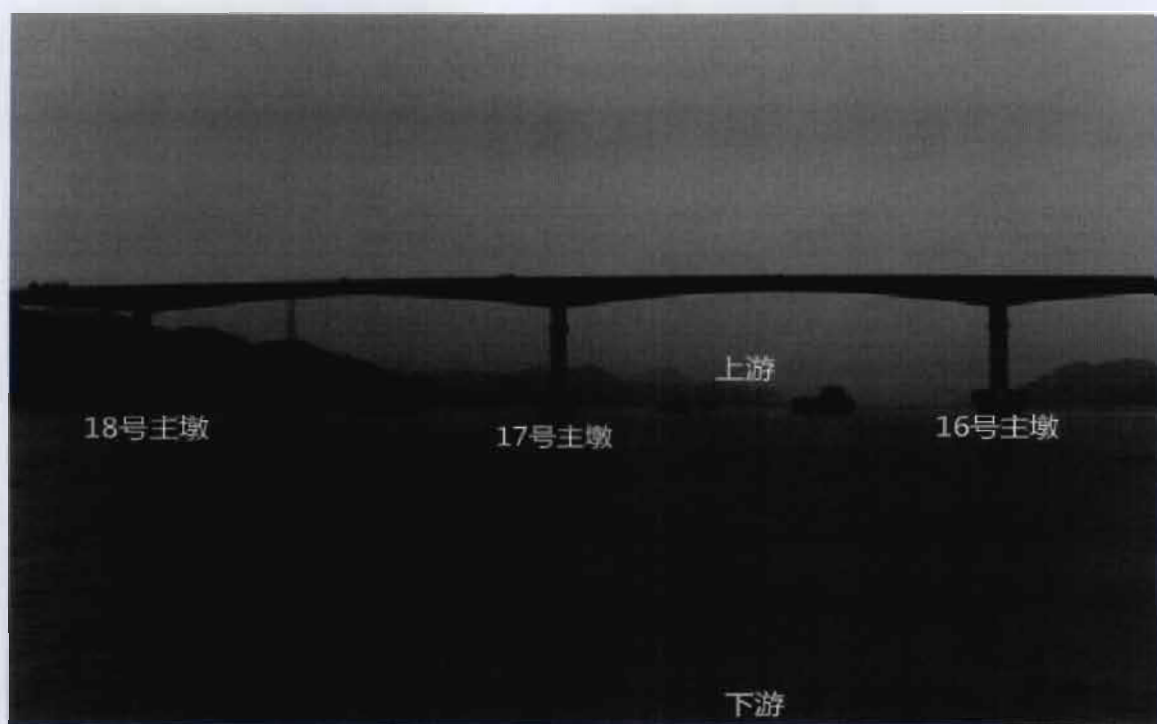
图 1：封开西江大桥防撞浮箱分布情况

浮箱外形尺寸为 23.29m(横桥向)×12.15m(顺桥向)×4.0m(高)，浮箱横桥向（顺水流方向）由桥柱边缘向外各伸出 8.45

米，顺桥向（桥梁中轴线方向）由桥柱边缘向外各伸出 3.645 米；主墩防撞浮箱的总体构造，为由 12 个 FRP 单元箱（6 个浮力单元箱，6 个阻水单元箱）采用空间燕尾榫槽连接方式，先积木式组合成 2 个端箱和 2 个边箱，再积木组合成整箱的 FRP 环形箱体结构。

按照施工图设计文件要求，防撞浮箱自带黄黑相间的安全警示色，在新建的环向检修通道上横栏中部各增设 1 盏（共 4 盏）照射浮箱轮廓形状的防水聚光射灯，由新增射灯照射显示出浮箱的整体形状和警示色彩（黄黑相间色彩）。广东省西江航道事务中心认为射灯夜间开启时影响该桥桥涵灯、桥柱灯以及桥梁附近航标灯光效能，因此在实际使用中自 2018 年 1 月 15 日起关闭了 16、17、18 号三组桥墩射灯。经调查，目前尚未有相关法律法规明确要求防撞浮箱安装此类照射灯和照射显示出防撞浮箱整体形状和警示色彩。

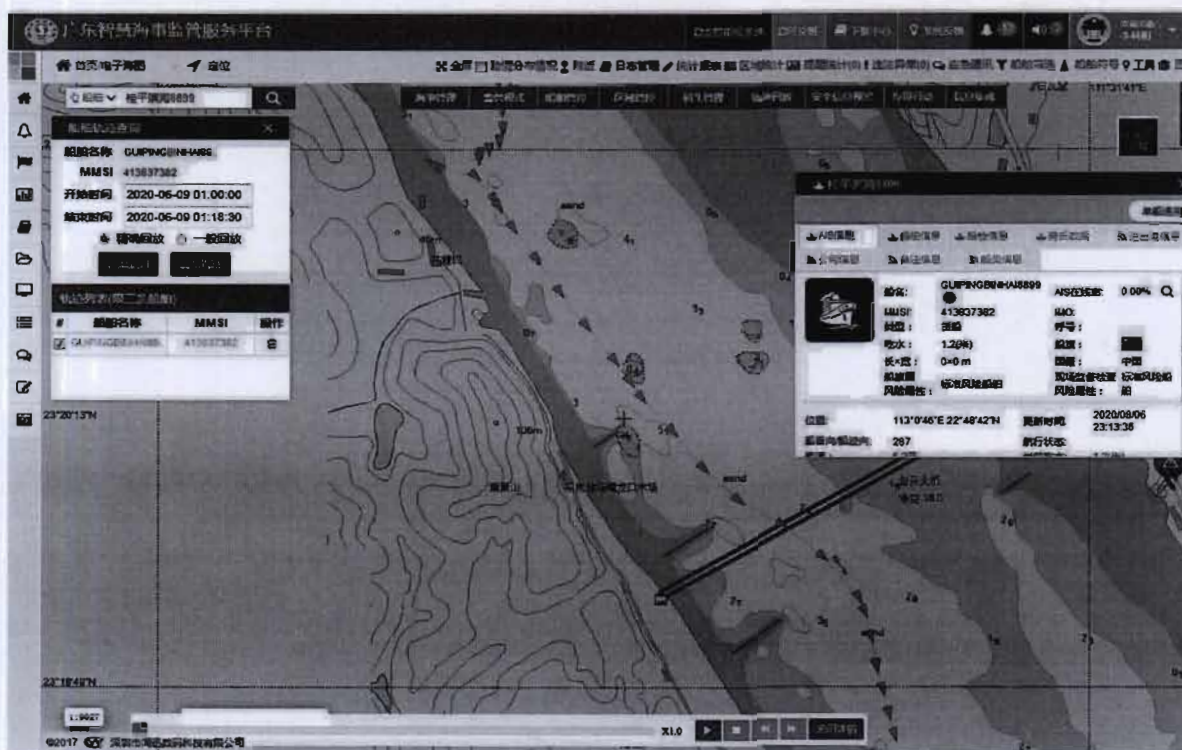
图 2：事发前后桂平滨海 8899 船 AIS 轨迹截图

约 0114 时，船舶触碰封开西江大桥下航通航孔右侧 18 号主墩防撞浮箱，航向  $122.2^{\circ}$ ，该船触碰防撞浮箱后以 8.0 节航速驶离。

约 0118 时，该船 AIS 信号在封开西江大桥下游约 650 米后消失。

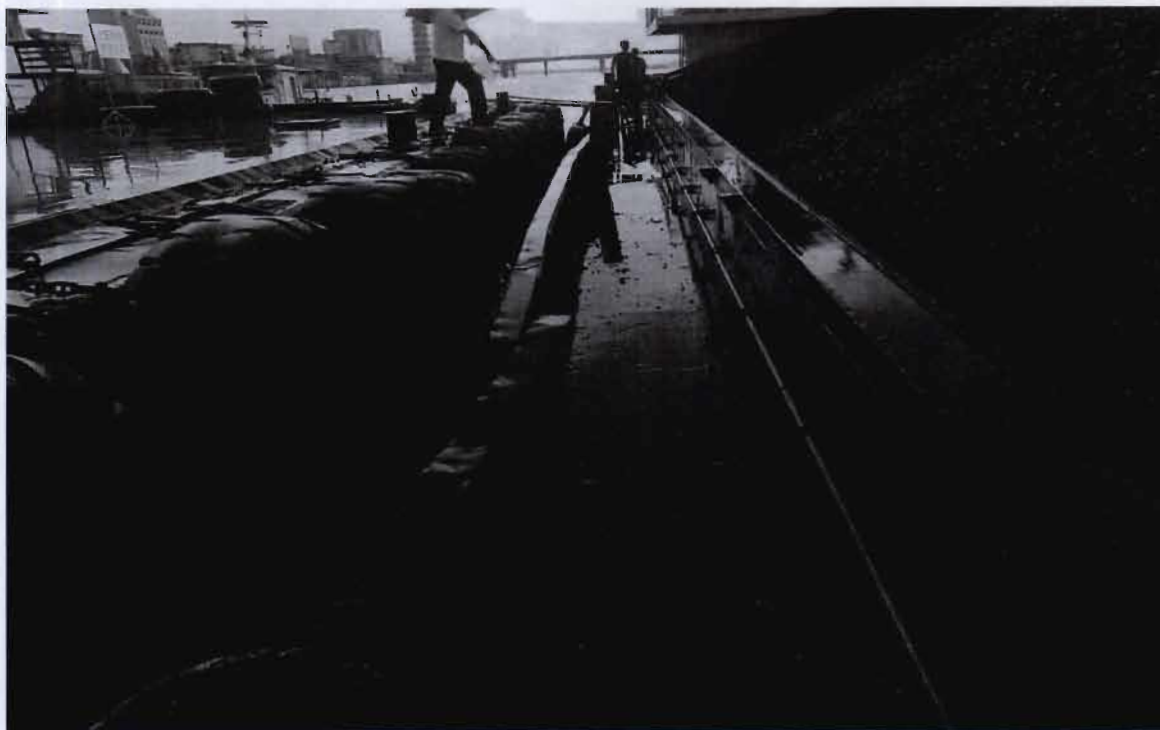
图 3：桂平滨海 8899 船损坏情况

（2）根据 2020 年 6 月 9 日现场勘验，“桂平滨海 8899” 船右舷舳后部约 12 米舷墙变形和约 4.5 米护舷材凹陷。

事故造成“桂平滨海 8899”船右舷舯后部约 12 米长的舷墙损坏和约 4.5 米长的护舷材凹陷。根据桂平市翔航船舶维修厂提供的“桂平滨海 8899”船修理预算清单，修复费用预算合计约 5.28 万元。

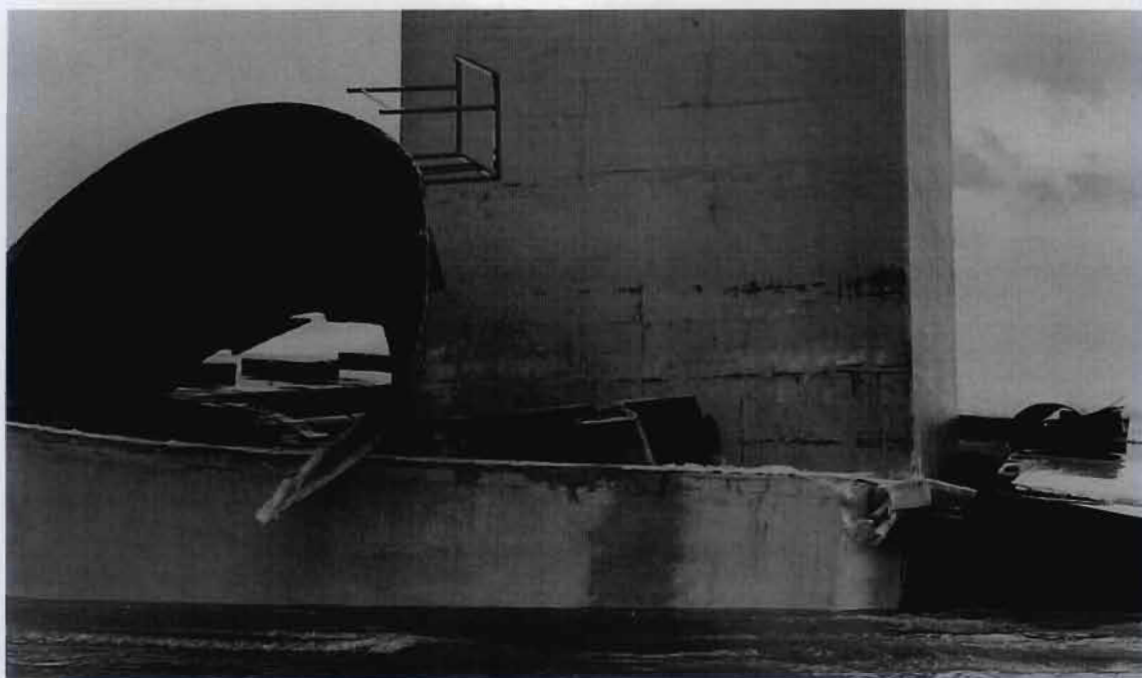
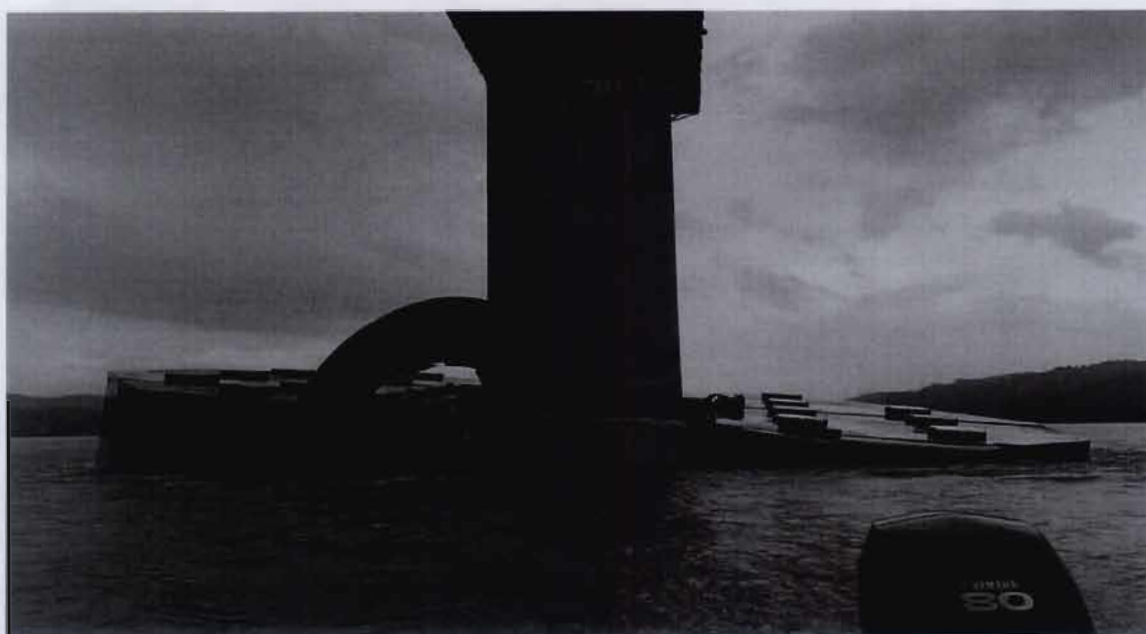
封开西江大桥下航通航孔右侧主墩防撞浮箱前端右侧一个黑色端箱破裂，右侧黄色边箱受损，后端右侧一个黑色端箱破裂，整个浮箱各单元箱之间的燕尾榫槽结构都有存在不同程度损坏（如图 4、图 5）。

图 4：6 月 9 日现场查看浮箱图片

图 5：6 月 9 日现场查看浮箱图片

6月28日至7月7日广东省西江航道事务中心组织施工单位对已固定的受损浮箱进行拆解上岸，安全隐患解除。
