深圳“5·17”“XX318”轮与“XXX12”轮 碰撞事故调查报告

2022年5月17日约2234时，珠海经济特区某有限公司所属油船“XX318”轮与深圳市某股份有限公司所属拖轮“XXX12”轮在盐田港 YICT9#泊位对开水域发生碰撞事故（概位：22°33'59"N/114°16'1"E）。事故造成“XX318”轮球鼻艏轻微凹陷，“XXX12”轮沉没、2人死亡，少量油污入海并被及时清理回收，直接经济损失约800万元，构成一般等级水上交通事故。

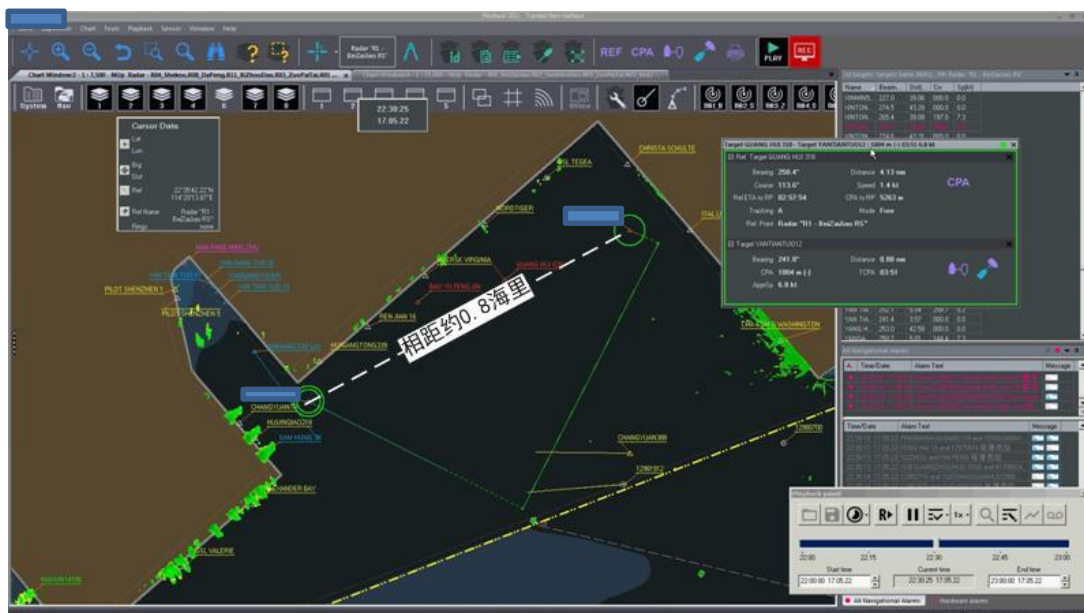
事发前，“XXX12”轮从中港区拖轮工作船码头驶出，航
经拖轮工作船码头中港区 4#号泊位完成向左转向后，
“XXX12”轮与“XX318”轮两船互见。“XX318”轮完成

掉头后总体保持南向行驶，“XXX12”轮航经中港区4号泊位完成转向后，航向总体保持自西向东航行，两船航向构成航向交叉，“XXX12”轮位于“XX318”轮右舷，两船构成交叉相遇局面，“XX318”轮为让路船，“XXX12”轮为直航船。

图 1：两船互见会遇局面（VTS 录像截图）

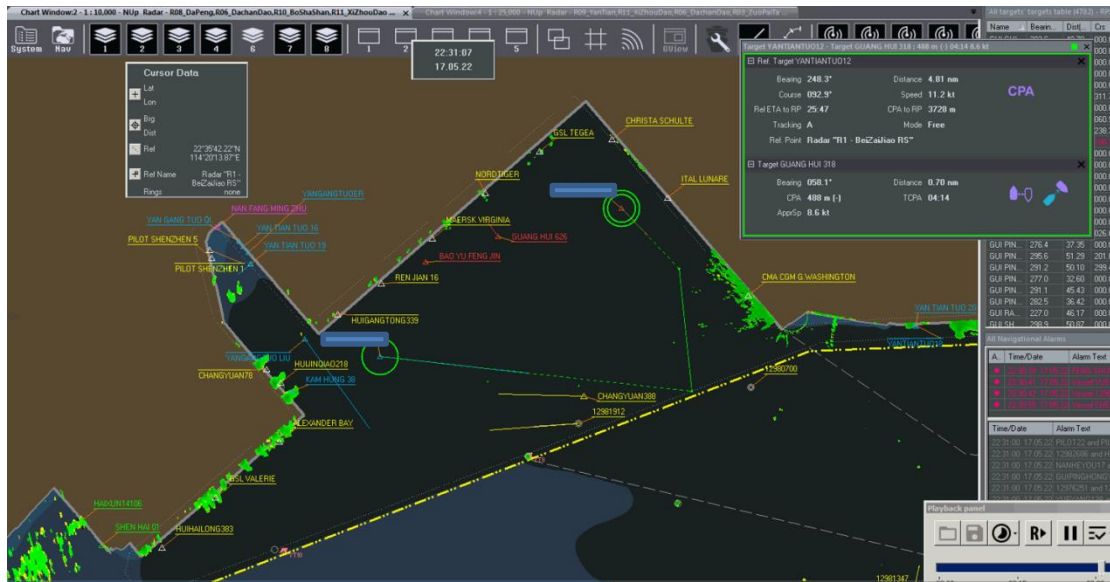
2231 时左右，“XX318”轮双车前进二，SOG 3.0kn，COG136°，船艏向 141°。“XX318”轮和“XXX12”轮相距 0.70 海里，DCPA488 米，TCPA4 分 14 秒。船尾二副、大管轮和两名机工在“XX318”轮完成掉头后返回生活区。船首大副等四人仍在船首做靠泊前准备，同时协助做好船首瞭望。

图 2：2230 时 57 秒 VTS 回放截图

2230 时 57 秒，“XXX12”轮 COG092.9°，SOG11.2kn。此时，“XXX12”轮位于“XX318”轮右舷，两船 DCPA488 米，TCPA4 分 14 秒。
