# 舟山“4·11”“宁大 10”轮触礁事故 调查报告

2020年4月11日1749时左右，宁波籍油船“宁大10”轮装载180号燃料油约350吨、柴油约50吨由宁波中宅矿石码头驶往舟山乌柱山附近水域，航经悬鹑岛东侧约0.5海里处水域时触礁（概位 $29^{\circ}50'.06N/122^{\circ}20'.15E$ ），事故造成“宁大10”轮沉没，船上约62.5吨180号燃料油及柴油泄漏入海，构成一般等级水上交通事故。

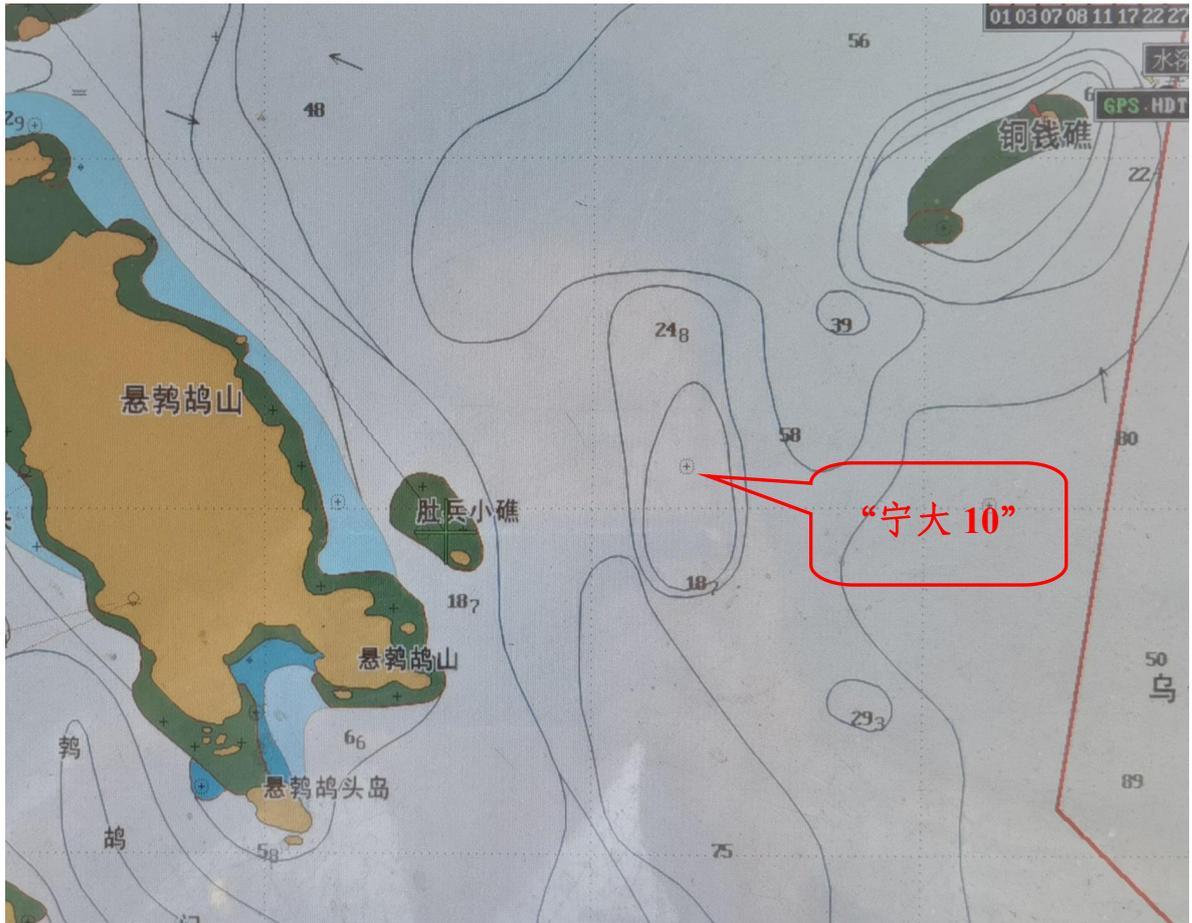
据当班船长陈述，事发时段船载电子海图系统处于正常工作状态。且事发前，其观察电子海图，发现电子海图上在本船船首前方显示有一疑似礁石的标识，显示为一黑色小点，黑色小点周围两条等深线分别显示 18.7 米和 24.8 米。

因沉船打捞起浮后电子海图设备损坏，为查明事发时段该轮电子海图对暗礁的显示情况，调查组于事发后调取了与“宁大 10”轮配备有相同型号船载电子海图设备的“宏达海 8”轮的电子海图显示信息，该轮事发水域电子海图上显示有一暗礁标识，与“宁大 10”轮船长描述一致（图 1）。

此后，船舶按照计划向右调整航向。期间，船长王某通过船载电子海图系统发现在电子海图上位于本船船首方向有一个黑色小点，黑色小点周围两条等深线分别显示 18.7 米和 24.8 米，并观测到周围未显示有浅滩，考虑本船艏吃水仅 2.5 米，认为本船可以安全驶过。

“宁大 10”轮当班船长在航行期间，一人在驾驶台负责并兼顾了望，航行过程中仅依赖船载电子海图系统航行，未通过纸质海图准确核实航经水域存在的水下碍航物，其于事发前通过电子海图发现船首方向存在一黑点，但未引起足够的警觉和重视，也未通过其他手段对不明环境给本船带来的风险进行核实和判断，仅凭电子海图礁石标识周围两条等深线（分别显示 18.7 米和 24.8 米），主观判断水深足以保证本船安全通过，在未采取避让措施的情况下，直接接触礁石。当班船长航经礁石水域时，未利用视觉、听觉等一切可用的方法和手段对当时环境和情况保持连续观察、观测，未充分估计到可能危害航行安全的局面和危险，违反了《中华人民共和国海船船员值班规则》第二十一条的规定。
