# 上海“6·2”宝山南航道“安顺 380”轮自沉 事故调查报告

上海海事局 2021 年 9 月

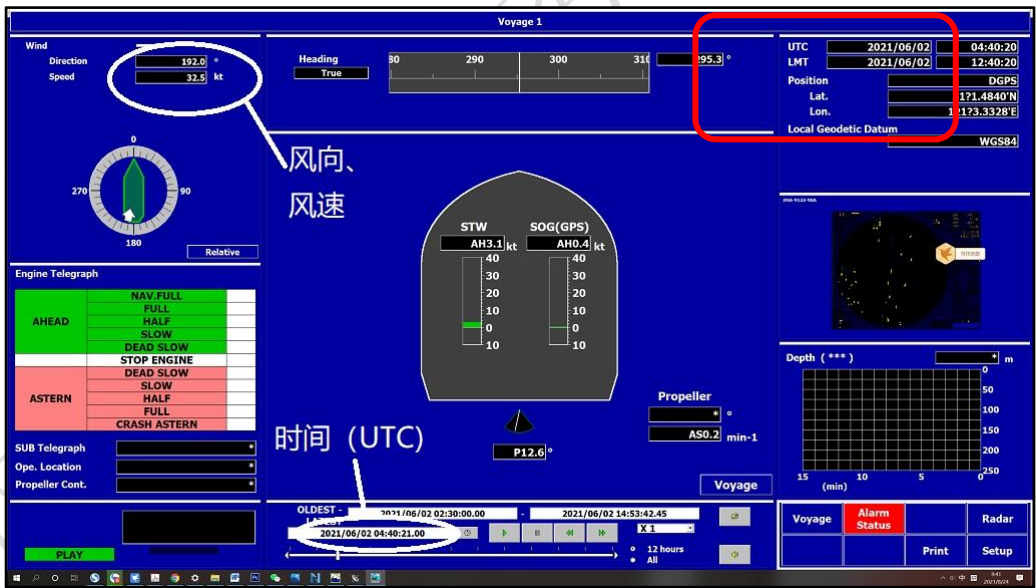
宝山北锚地锚泊船“FIGEAC”轮 VDR 数据回放显示：事故发生时，该水域风向 192°、风速 16.72 米/秒（7 级）。事故发生时，“安顺 380”轮距离锚泊外轮 1.7 海里，航向约 137°。

图 2：宝山北锚地“FIGEAC”轮 VDR 数据截图

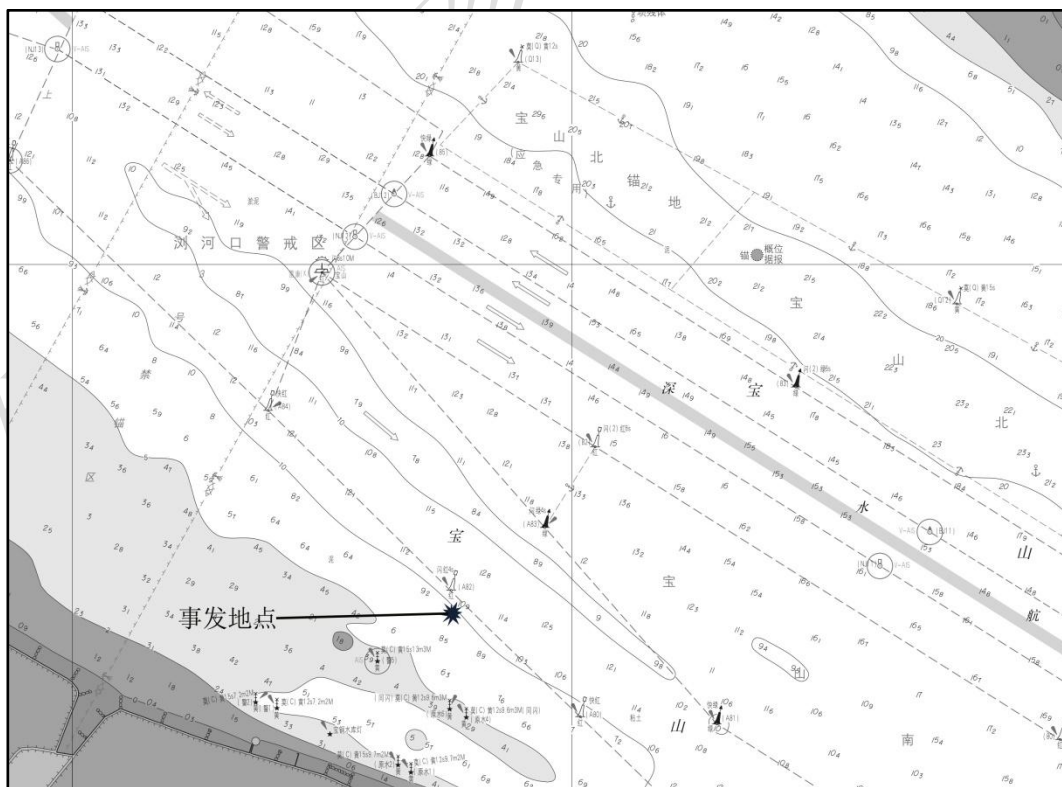
图 3: “安顺 380” 轮翻扣位置

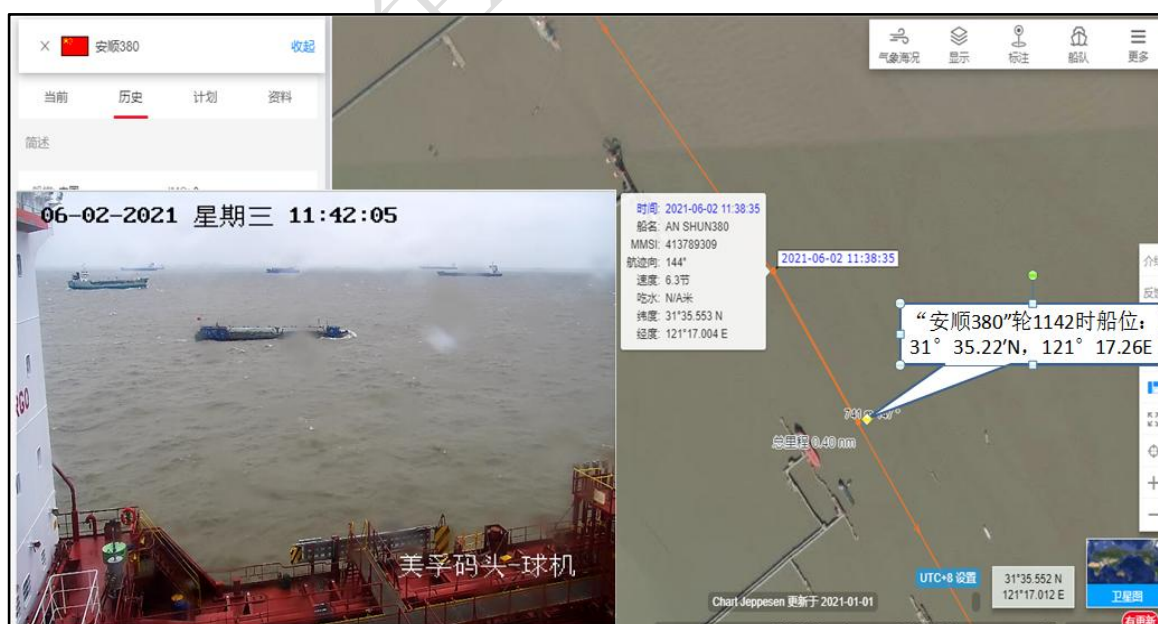
1. 太仓美孚码头 CCTV 视频回放显示，在 1142 时画面中出现一艘内河散装水泥运输船，外形轮廓与“安顺 380” 轮一致，且“安顺 380” 轮 1142 时船位(  $31^{\circ} 35.22' N, 121^{\circ} 17.26E$  )正处于美孚码头对开江面。调查人员认定画面中出现的船舶为“安顺 380” 轮。视频显示当时江面风浪大，“安顺 380” 航行时船首和甲板上浪严重；调查人员在视频回放时还发现“安顺 380” 轮右舷机舱门开启，并有人从机舱出来走向生活区。

图6：“安顺380” 轮于11:42时驶过美孚码头

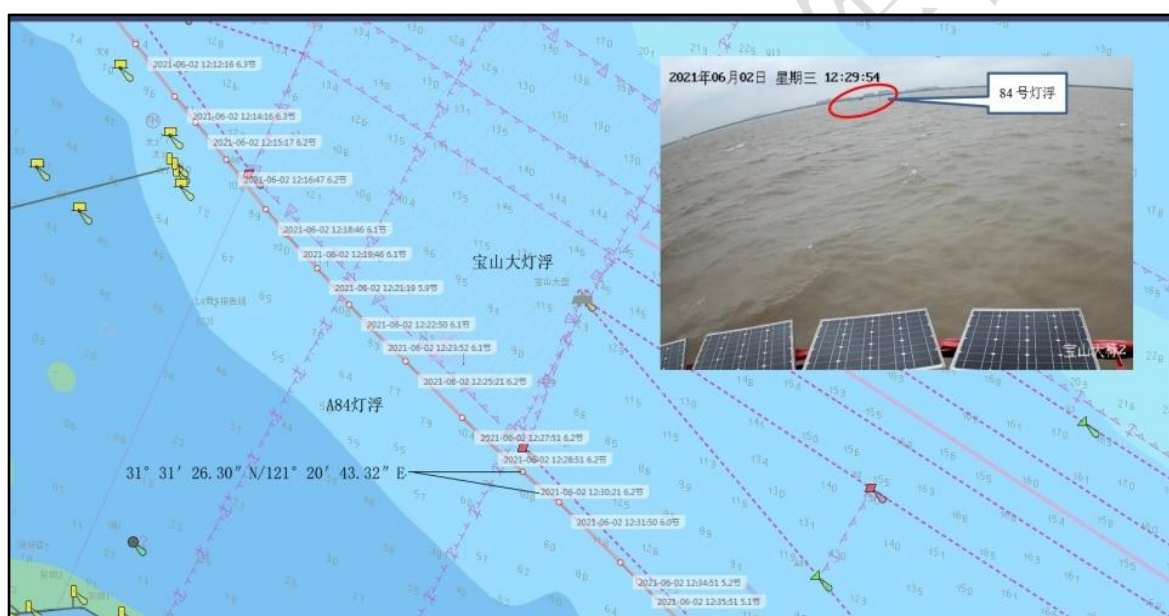
2. 宝山大灯浮探头视频回放显示，在 1230 时画面中出现一艘内河散装水泥运输船，外形轮廓与“安顺 380”轮一致，且 1230 时“安顺 380”轮船位（ $31^{\circ} 31' 26''$  N、 $121^{\circ} 20' 42''$  E）正处于宝山大灯浮探头对开江面，调查人员认定画面中出现的船舶为“安顺 380”轮；“安顺 380”轮在经过 A84 灯浮时未四周无其他航船，与 AIS 回放情况一致；当时江面风浪较大，灯浮摇摆剧烈，“安顺 380”航行时船首和甲板上浪严重。

图 7：“安顺 380”轮于 12:30 时驶过宝山大灯标

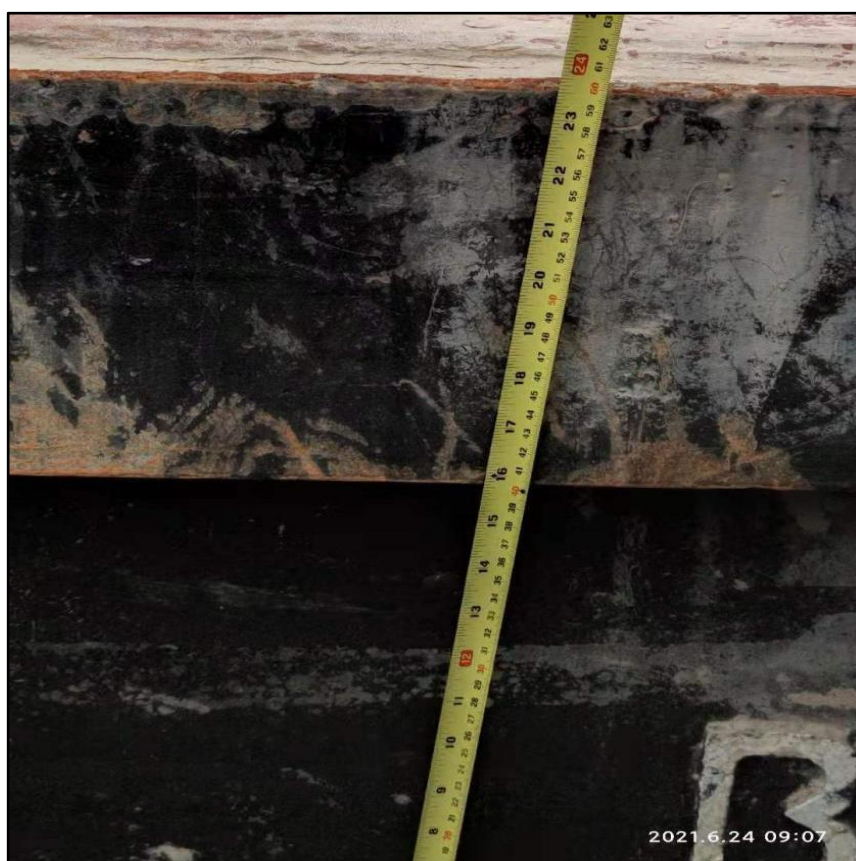
1. 吃水和载重线标志清晰完整，实测干舷 0.60M，与载重线证书一致。

图 8：“安顺 380”轮实测干舷

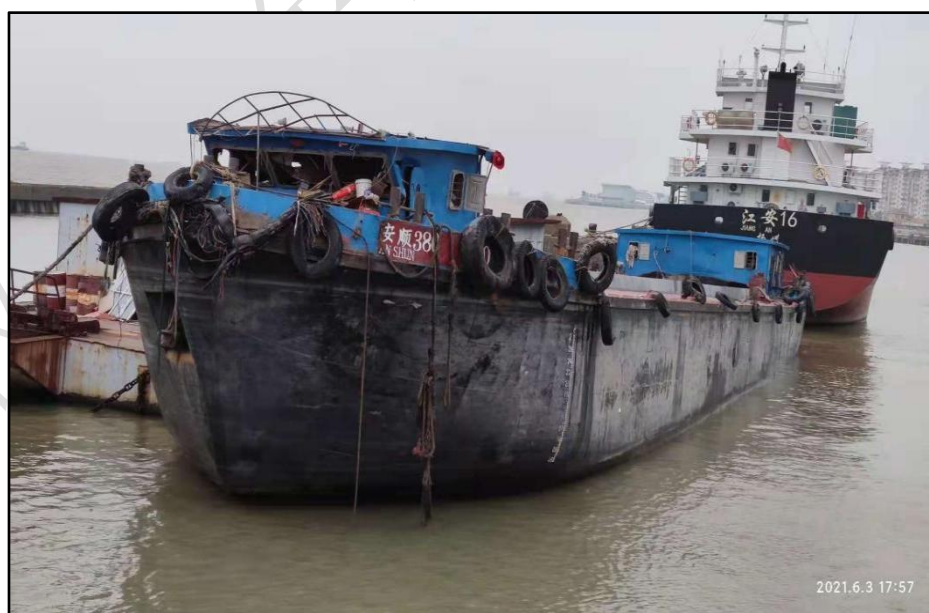
2. 货舱无破口，未发现船体破洞和开裂情况。

图 9：“安顺 380”轮起浮后外观

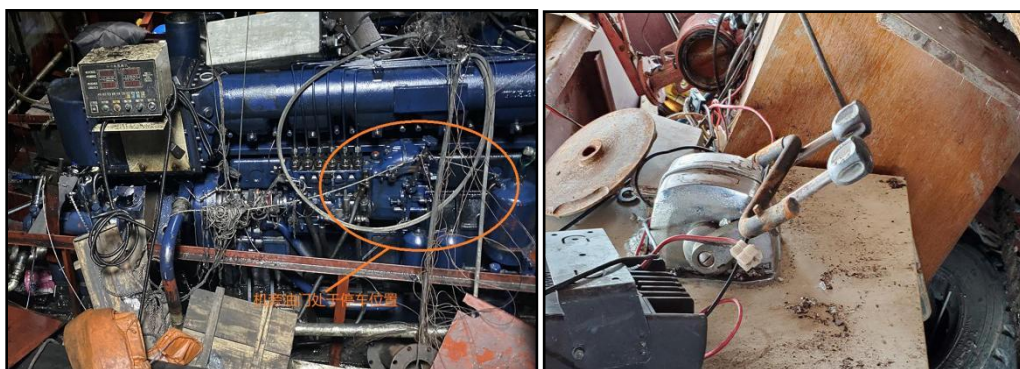
3. 机舱主机油门和驾驶台车钟均处于停车位置。

图 10：“安顺 380”轮驾驶室和机舱勘验

3. 该轮在事故前主机主动停车，可能出现机器故障的情形。

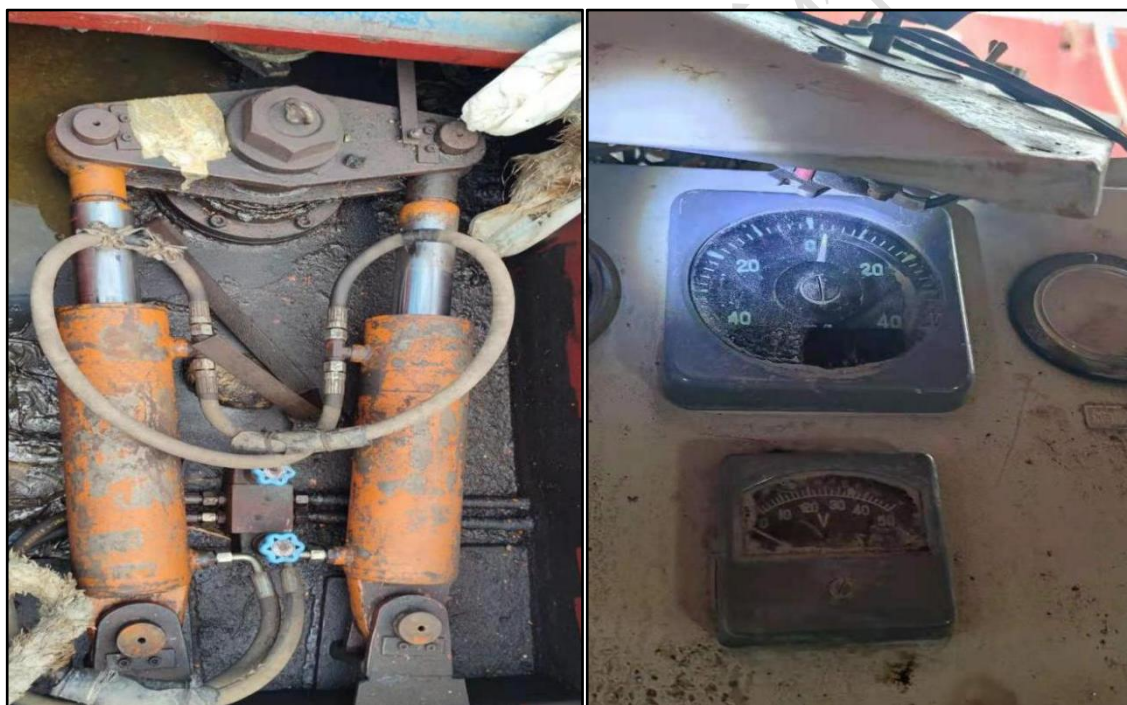
4. 舵角处于右舵  $3^{\circ}$  位置。

图 11：“安顺 380”轮舵角勘验

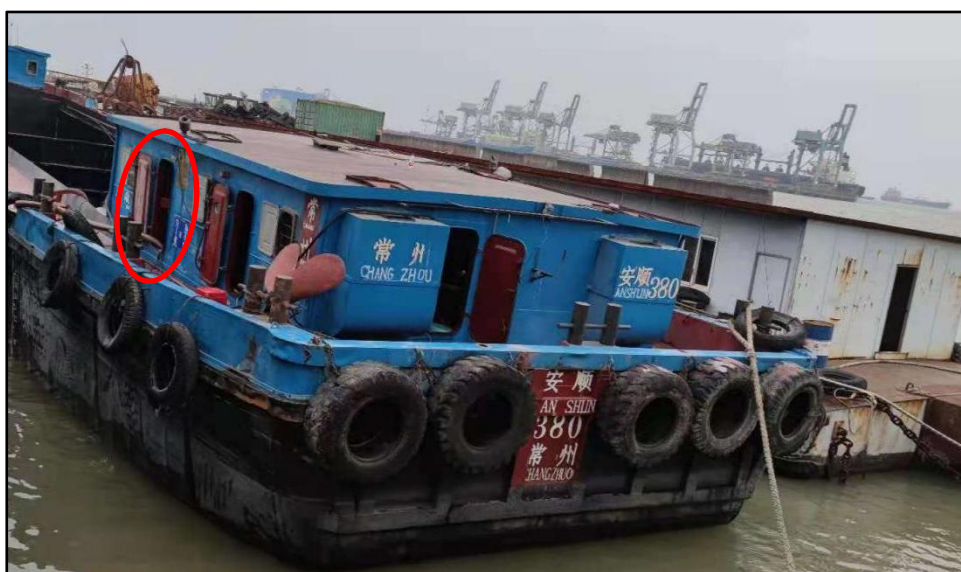
5. 机舱两侧门处于常开状态。

图 12：“安顺 380”轮机舱门勘验

（二）公司应加强岸基对船舶的支持和保障，加强对恶劣气象的预报、预控、预警，确保船舶在第一时间掌握气象资料，提前采取安全防范措施，督促其不得冒风航行，确保航行中机舱和

生活区门窗、露天甲板人孔等开口有效关闭，防止船舶进水。

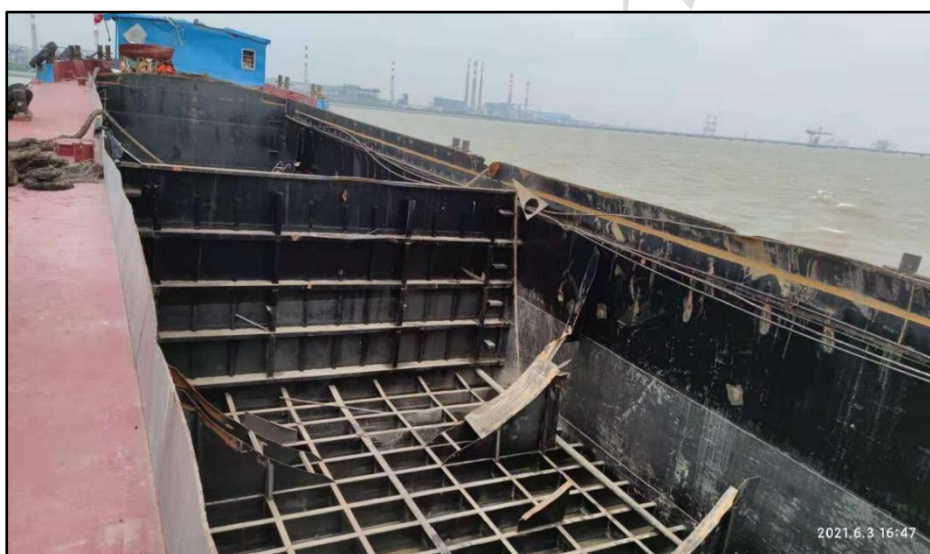
6. 货舱衬垫与水泥罐脱离。

图 13：“安顺 380”轮货舱勘验

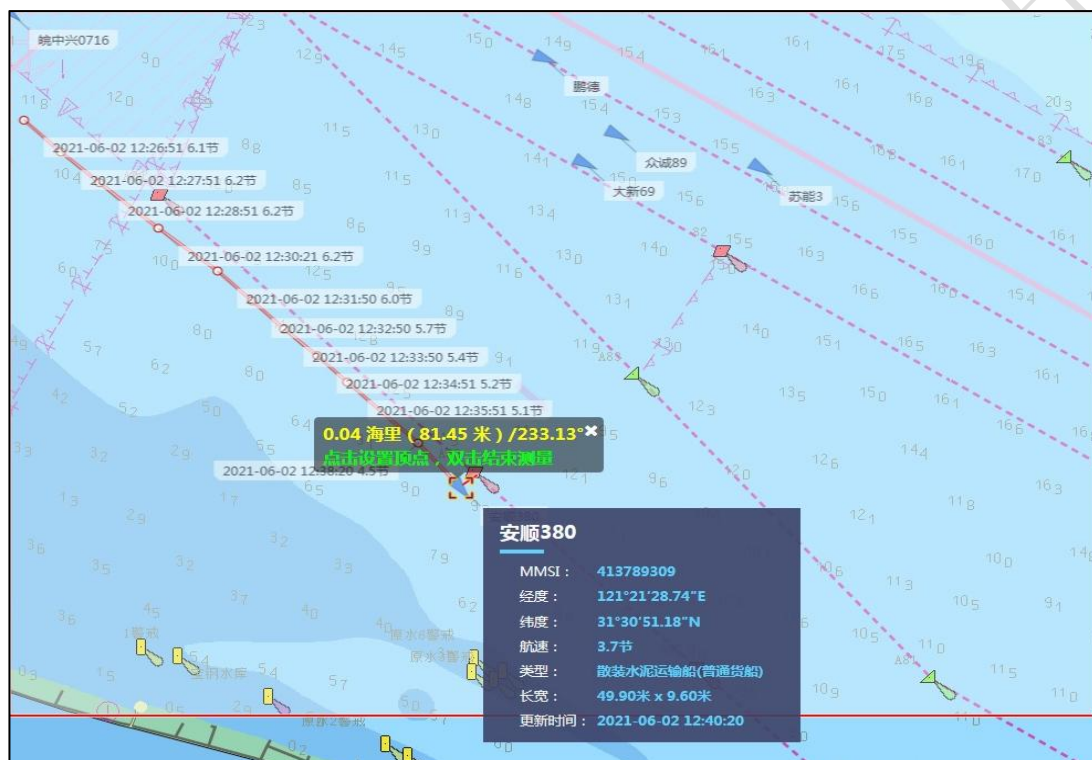
1240 时 51 秒, “安顺 380” 轮在 A82 灯浮下游约 60 米水域倾覆, 随后 AIS 信号消失。

图 15: “安顺 380” 轮事故经过

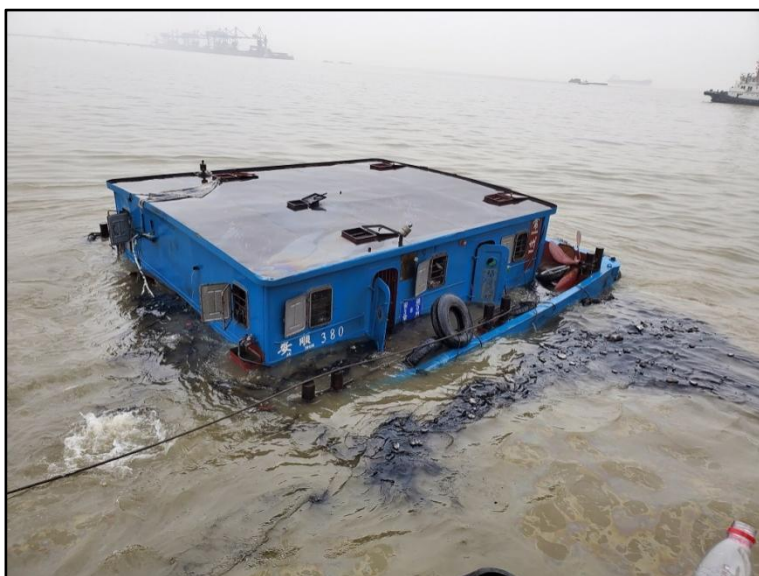
图 16：“安顺 380”轮打捞出水

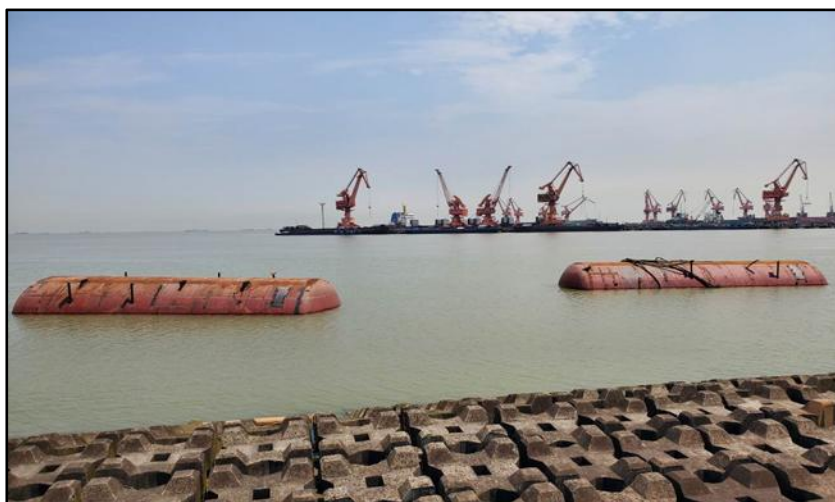
图 17：“安顺 380”轮水泥罐批滩
