MAIR110600201901

## 三沙 “4.25” X 号游艇 触礁事故调查报告

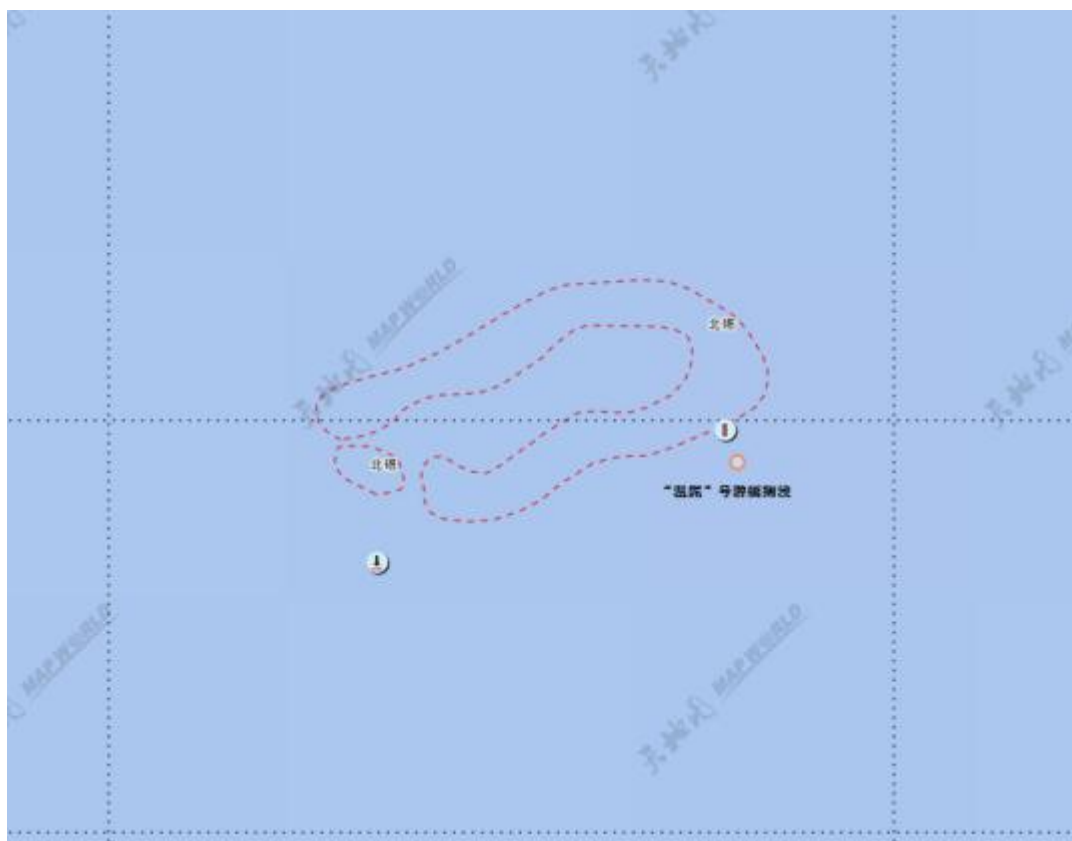
图 2：事故位置示意图

根据《中国航路指南》，北礁处于南海习惯航路上，位于西沙群岛西北端，在永乐潟湖北偏西约 40 海里处，是一座长约 6.5 海里，南北宽 2.4 海里的环礁，高潮时有个别点礁露出海面。现礁盘上导助航设施有北礁灯塔（位置：17° 3′ 56″ N, 111° 28′ 6″ E，航标类型：灯塔；灯高：22 米；灯质：连闪光白 10 秒；光色：白）和北礁东灯桩（位置：17° 3′ 52″ N, 111° 33′ 25″ E，航标类型：灯桩；灯质：甚快闪光（3）白 5 秒；光色：白）。

据“海巡 21”轮实地勘测，其在北礁附近航行时磁罗经磁差会增加 4—5 度。

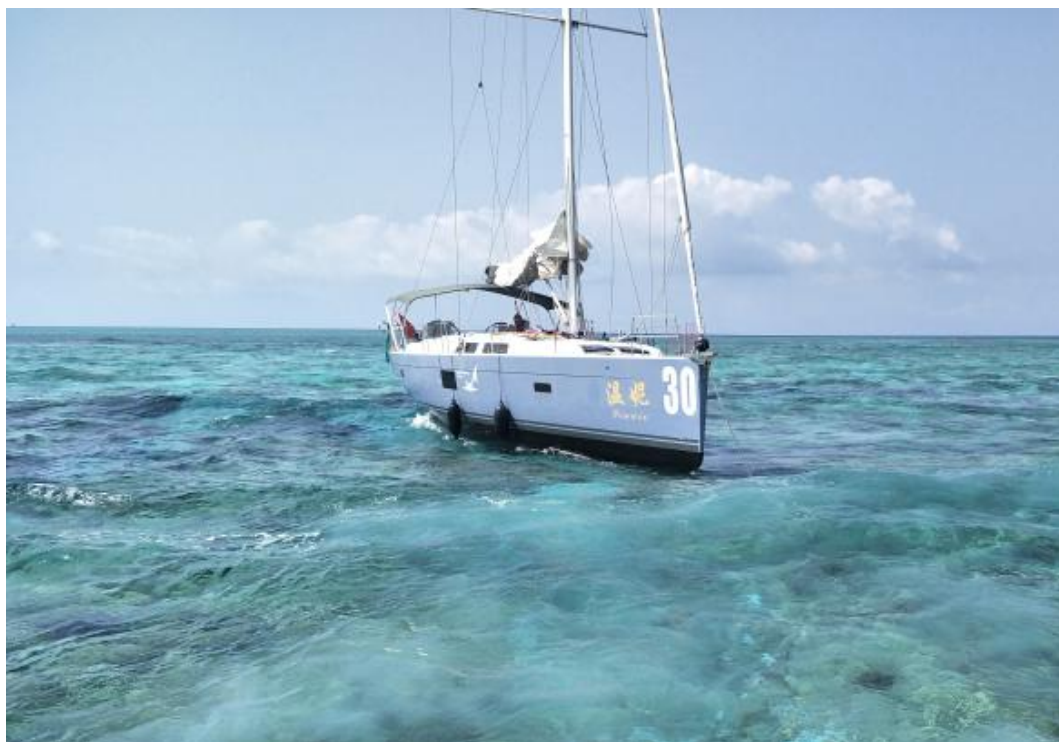
图 4：搁浅现场照片（4 月 25 日）

约 0335 时，船速 5 节左右，航向北偏东，船底连续撞击到坚硬物，并听到撞击声，游艇触礁，随后搁浅在礁石上。搁浅后李某某醒来降下主帆和前帆，并到机舱检查对发动机，发现是因

游艇从南偏东面接近北礁航行，受东南风、西南流影响，游艇将向偏西方向漂移。当班驾驶员许某某对事发海域通航环境实际情况掌握不充分，在夜间接近北礁时，明知游艇已偏离航线，未充分利用电子导航设备和北礁灯桩等导助航设施设备进行定位，对夜间接近浅礁所面临的风险没有充分评估，未及早调整航向，加大补偿风流压差角，增加安全通过距离避让北礁礁盘。直到 0320 时游艇距离礁盘浅滩约 200 至 300 米才开始调整风帆实施避让，由于距离过近且受风、流影响，此时触礁已不可避免。

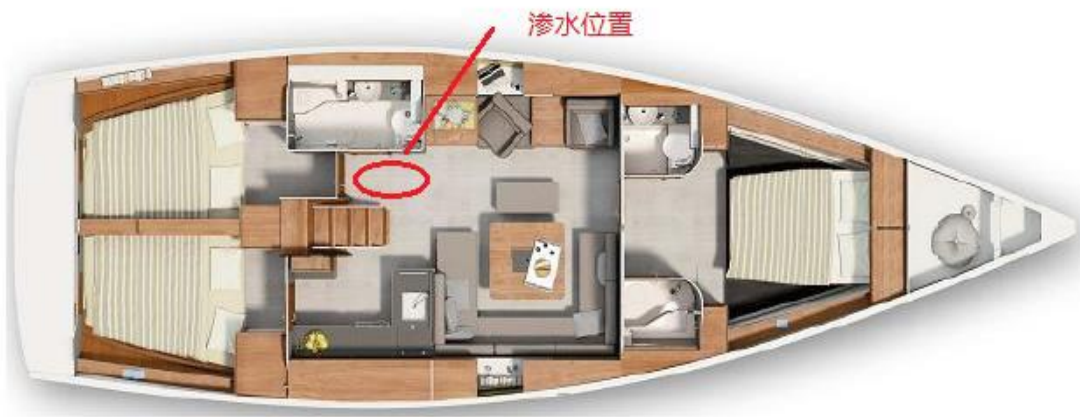
图 5：X 号渗水位置示意图

约 0400 时，李某某派人检查各个舱室情况，发现客厅舱室左侧地板有少量渗水，安装在地板下的自动抽水泵开始启动排水，经过观察，抽水速度大于进水速度。随后几个小时，李某某一直在通过高频向附近过路船舶求救和组织船上人员开展自救。

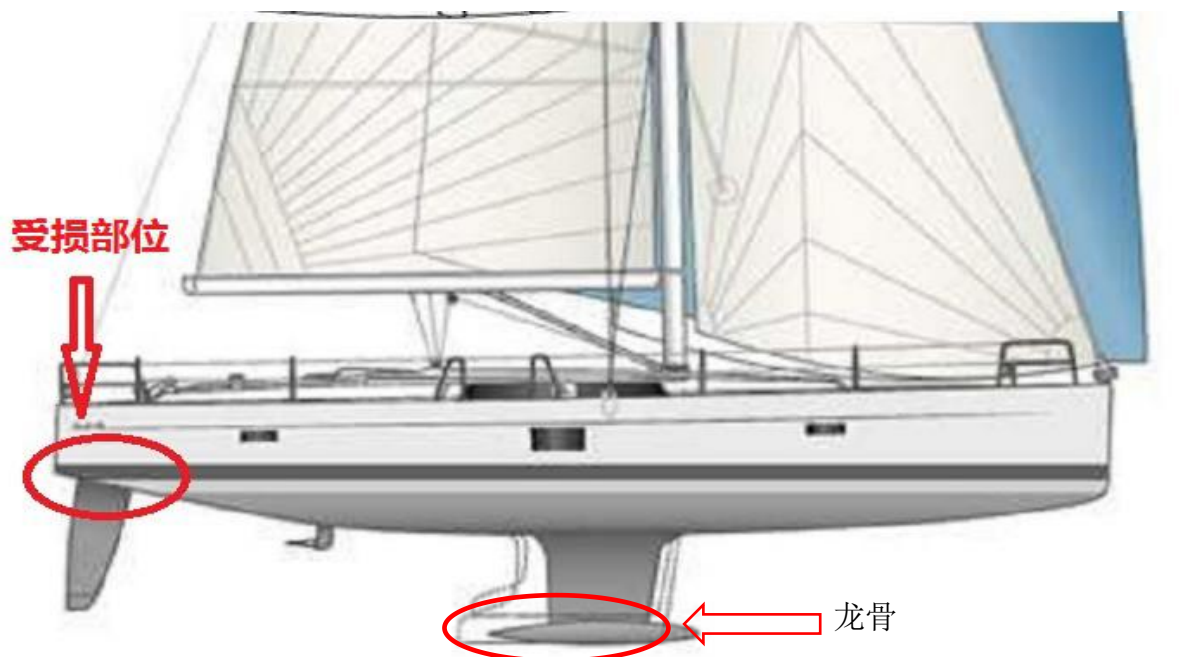
图 6: X 号船体受损部位示意图

约 0730 时，李某某下水探摸，观察搁浅及船体情况，吃水约 2.6 米，船体无明显倾斜，触礁搁浅位置为龙骨中部，龙骨下为珊瑚礁形成的沟槽，舵叶被礁石顶住，有部分受损折断，并导致船底舵杆和船体连接处出现细小裂缝，船体少量进水。
