广州“1·24”“欣洋”轮触礁事故调查报告

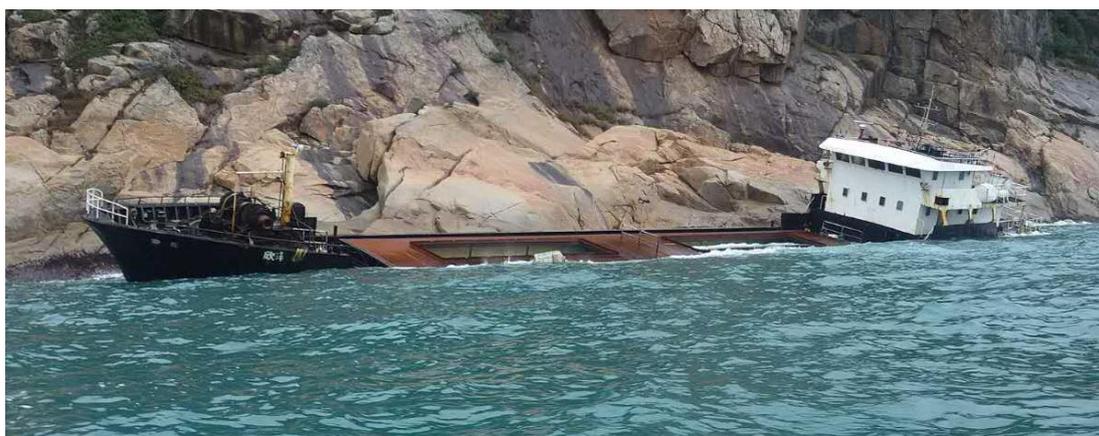
图：“欣洋”轮事故后搁置在担杆岛岸礁上

约 0730 时，该轮走锚至担杆中岸边，船尾受到大风浪影响多次撞击岸边的礁石，导致船尾机舱破损进水，经过抽水抢救无效，船体下沉，搁置在礁石上，船位为 22° 03.150'N、114° 17.050'E。

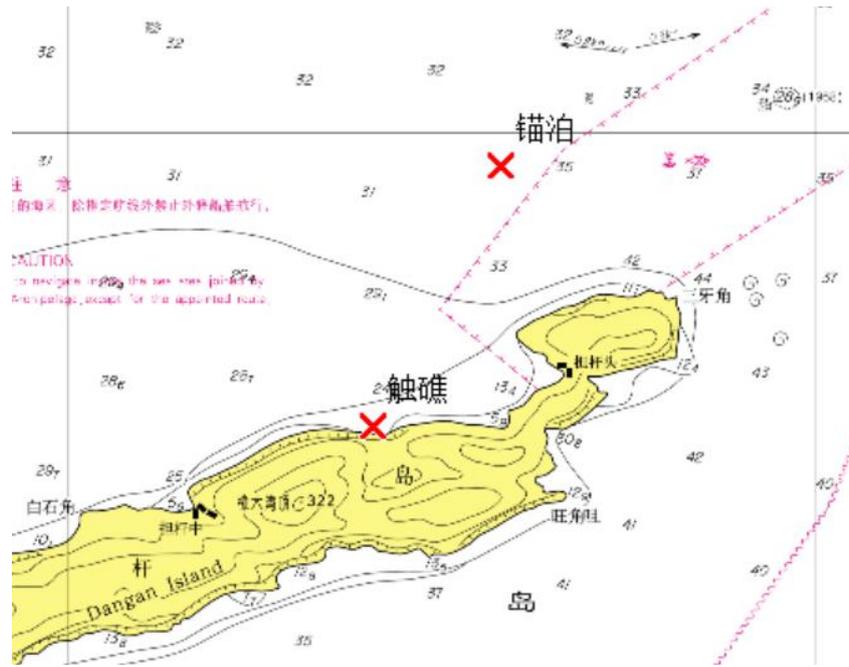
2300时，该轮抛锚抢修机器（抛右锚，4节锚链，左锚此前丢失，一直未配备），船长称锚泊位置为22° 04.800' N、114° 17.900' E。

图：“欣洋”轮锚泊位置

“欣洋”轮因电力故障，全船失电导致舵机无法使用，选择锚地抛锚检修无可厚非，但该轮选择的抛锚地点距离担杆岛约 1.1 海里，距离岸边礁石过近，一旦发生走锚，很难及时发现，容易发生触礁事故。因此，可以看出，船长在抛锚前没有仔细查看海图，没有考虑到寒潮大风可能造成船舶走锚，选择的抛锚地点过于靠近岸边礁石，抛锚的地点选择明显不当。

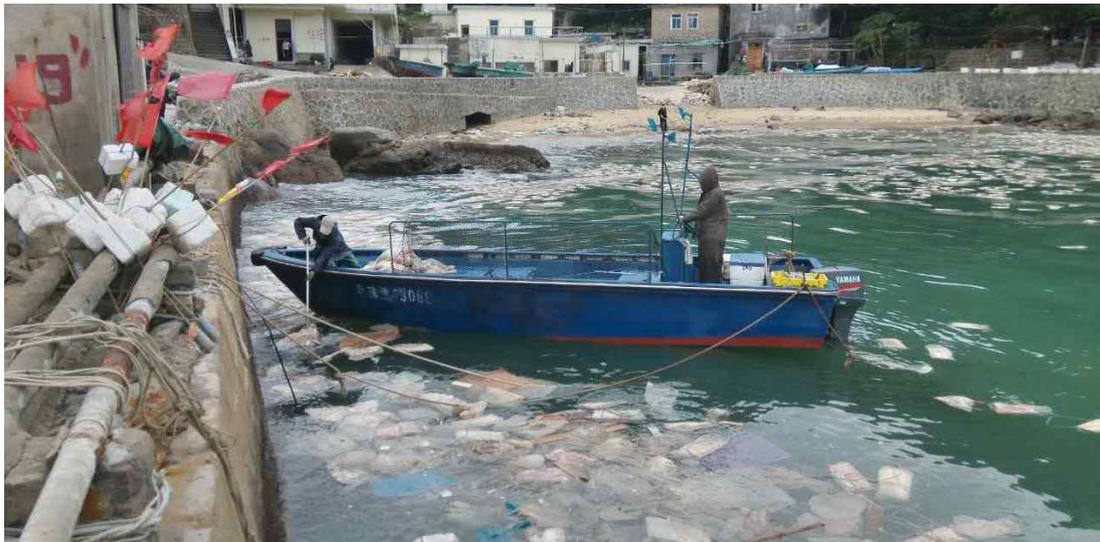
事故后，该轮货舱舱口绑扎的帆布和木板丢失，所载的部分冻肉漂出，1 月 26 日随潮流漂流到事故地点东面的担杆村中，珠海市万山海洋开发试验区组织相关部门进行打捞、处理。

图：2016年1月26日部分冻肉货物漂流至担杆村

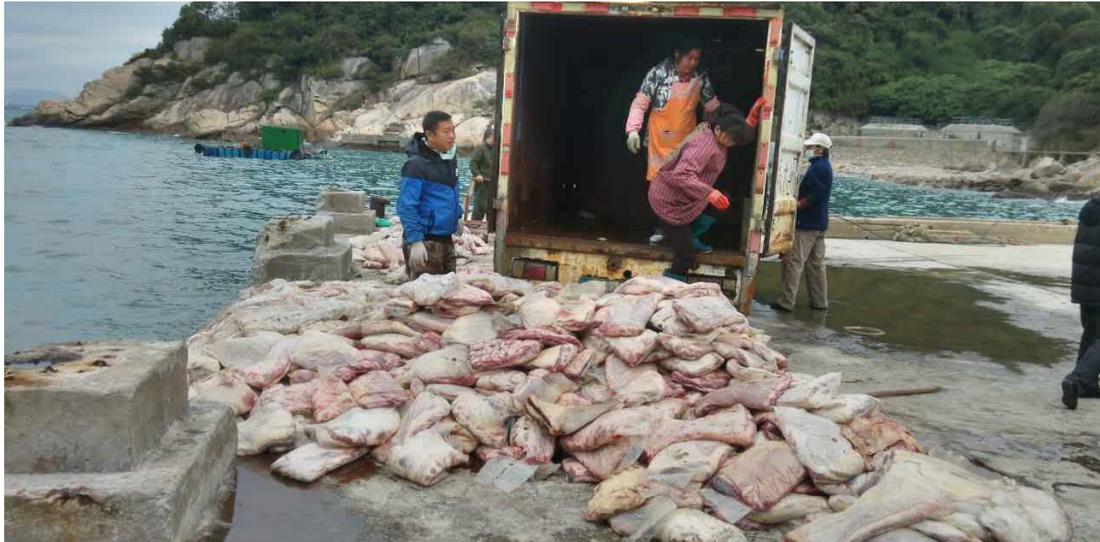
图：地方政府组织进行打捞处置

因一直无法联系到“欣洋”轮船东，无法落实沉船及货物的打捞。后经广东、广州、珠海海事部门和珠海市人民政府的多番协调，由珠海市万山海洋开发试验区委托正力海洋工程有限公司对“欣洋”轮所载冻肉货物和残存的燃油进行清理处置，消除对周围环境的威胁。
