# 宁德“4·6”无名船舶火灾事故调查报告

## 一、事故简况

2020年4月6日约0410时，一艘无名船舶（原登记船名“中信油1”，以下简称“无”轮）从宁德赛岐空载驶往浙江台州外海途中，在宁德三沙湾东冲口附近水域（概位：26°32′.6N/119°49′.1E）发生火灾，事故造成船舶沉没，船上1人失踪，构成一般等级水上交通事故。

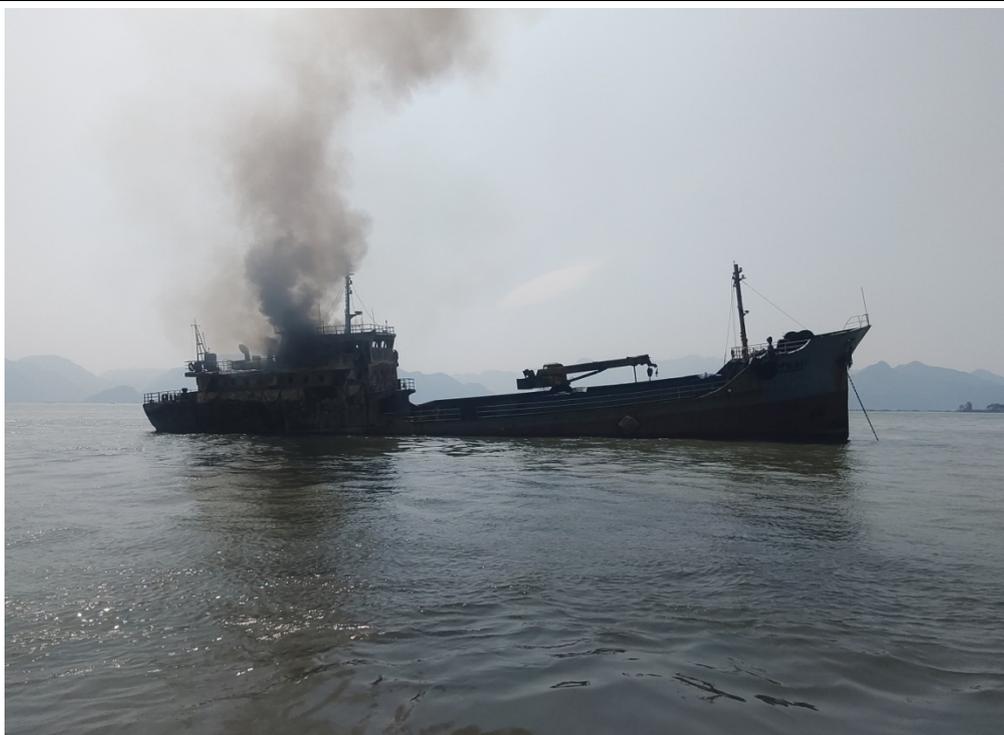
图 1：“无”轮火灾现场照片

根据当事船员陈述，2020年4月6日约0410时，该轮宁德港出港航经三沙湾东冲口附近水域时，主机柴油高压油管破裂，柴油泄漏喷溅至主机排气管起火燃烧，引发机舱火灾，事发概位为 26°32'.6N/119°49'.1E。

**“无”轮主机高压油管破裂，是导致火灾事故的直接原因。**

据船上人员陈述，该轮航行过程中，主机高压油管破裂，燃油泄漏喷溅到主机排气管上引起燃烧，船上人员使用多个手提灭火器进行灭火，但由于灭火器失效，未能扑灭初起火灾，导致火势蔓延失控。

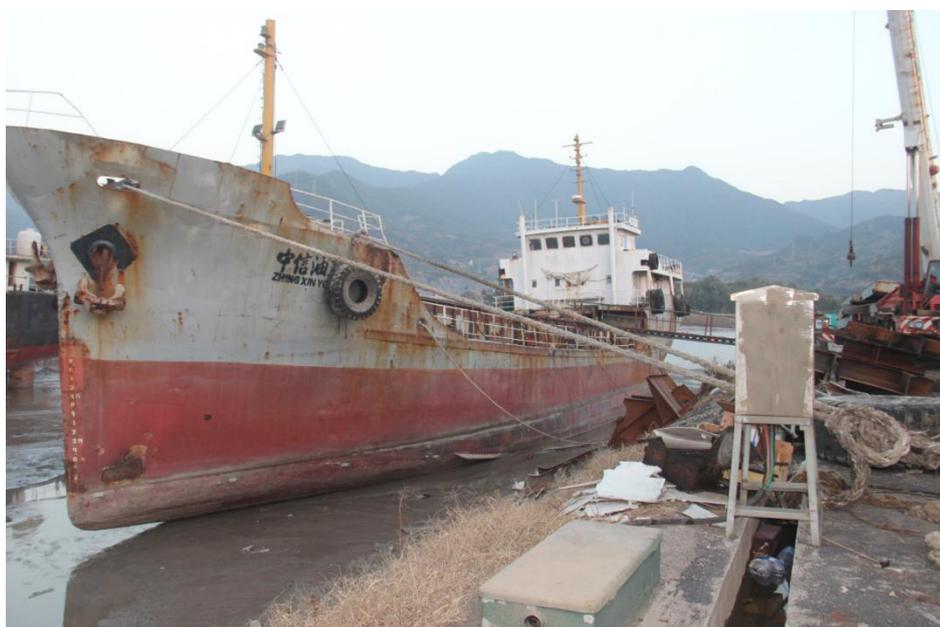
销船舶登记后经多次转卖，郑某从他人手中购得该轮后又进行转卖，根据与买方的约定，郑某在交船前将该轮货油舱内纵舱壁等钢板割除，重做货舱舱口并加装泡沫隔热舱盖，主甲板加装一个吊机底座。该轮在福建建力造船有限公司住厂期间，买方安排施工人员在货舱壁喷涂泡沫等隔热材料，加装冷冻机，并在主甲板加装了一部吊机，疑似拟将“无”轮改建为冷藏船使用。

图 2：“无”轮住厂改建照片

“无”轮是老旧船舶，状况较差，2018年8月起处于脱检状态，该轮买卖双方<sup>在转卖过程中对货舱和甲板实施改建，未对船舶进行全面修理，开航前未经相关检验部门检验，不具备适航条件。</sup>

（二）此次事故暴露出该轮买卖双方无视安全和国家法律法规，擅自改建船舶，雇佣无证人员驾驶操纵船舶违法航行，对海上安全和环境造成严重威胁。建议福安市政府组织有关部门采取措施，严厉打击船舶违规改建、违法航行行为，有效防范和遏制类似事故的发生。

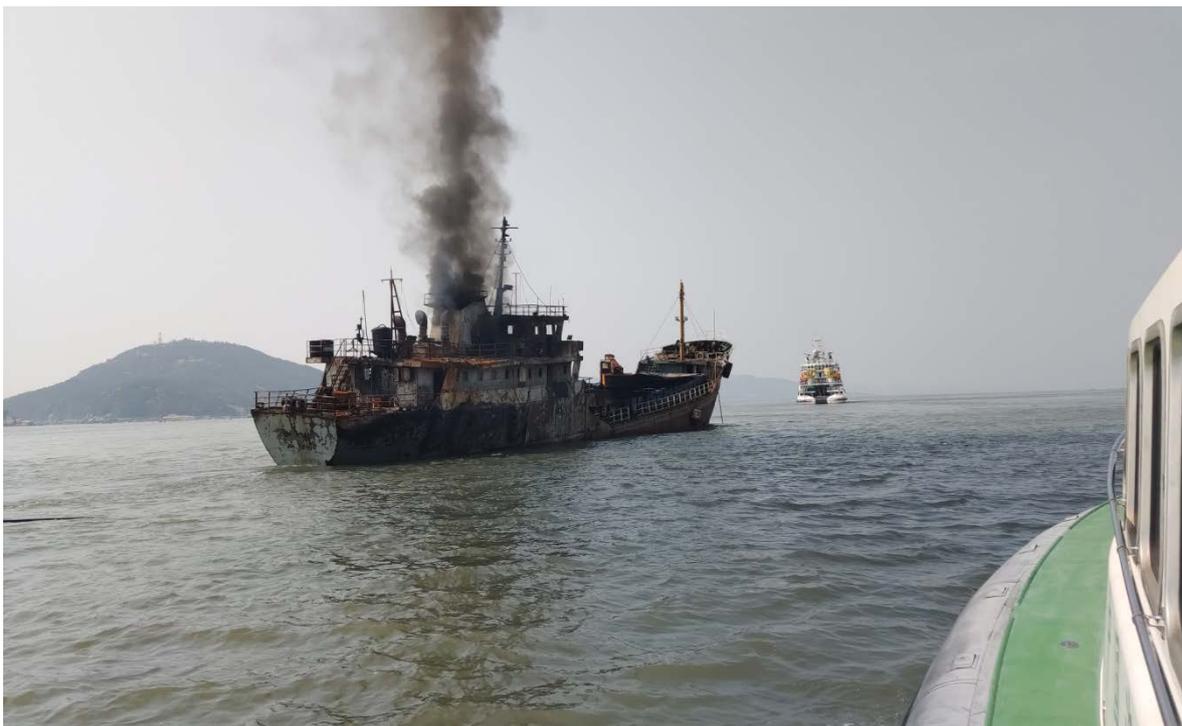
2020年4月6日0555时，宁德市海上搜救中心接霞浦县海警转报无名船舶火灾事故后，立即协调海警船舶并调派“海巡08303”、“海巡08313”开展现场指挥、搜寻及警戒；协调“祥和拖6”、“祥和拖8”消防拖轮赴现场灭火；调派清污船“港通达1”做好现场清污应急；福建省海上搜救中心协调东海救助局“东海救111”轮抵现场灭火和救助并在事发水域保持守护。4月7日约2030时，无名船舶沉没，船上1人失踪。

图4：“无”轮搜救现场
