广州“10·6”“粤韶关货 3692”船 附属艇人员落水事故调查报告

事故调查组

2023年12月

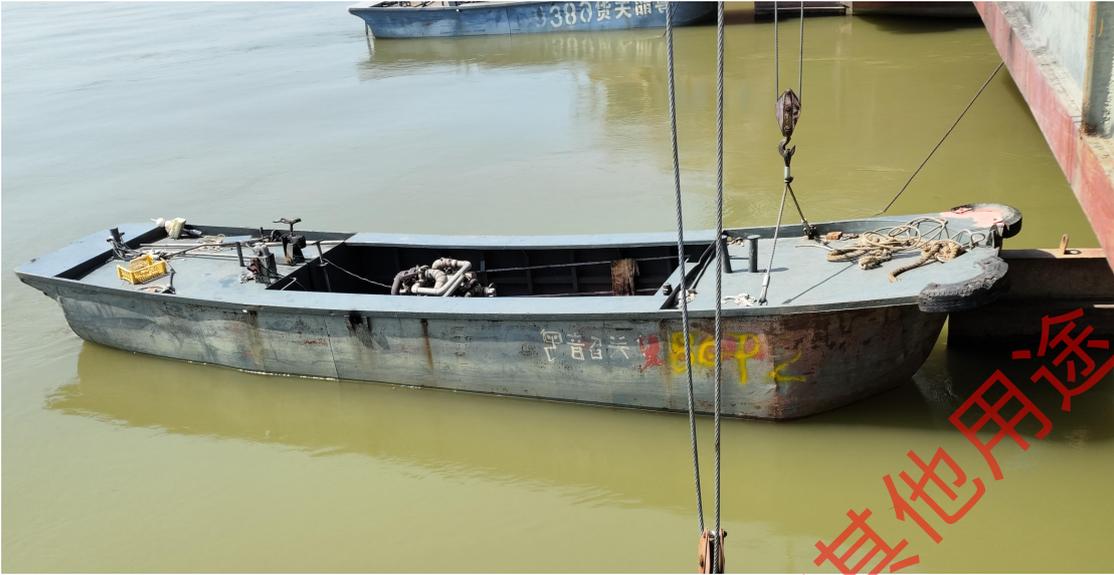
据“粤韶关货 3692”船长吴某某称，该船附属艇是2017年12月12日与母船同时购买的，附属艇未经船舶检验，无相关设计图纸和技术资料，未持有相关船舶证书。经现场勘验，该附属艇长度约9.5米，宽度约2.2米，型深约1米，未装有信号灯等航行设备，主机一台，功率约154kw。

图 2：“粤韶关货 3692”船附属艇

“粤韶关货 3692”船附属艇没有号灯等夜航设备，不具备夜航条件，船长吴某某夜间冒险驾驶附属艇，且驾驶附属艇时未能及时纠正唐某某未穿着救生衣、未坐稳扶好等不安全行为，未尽驾驶员的安全防范义务。

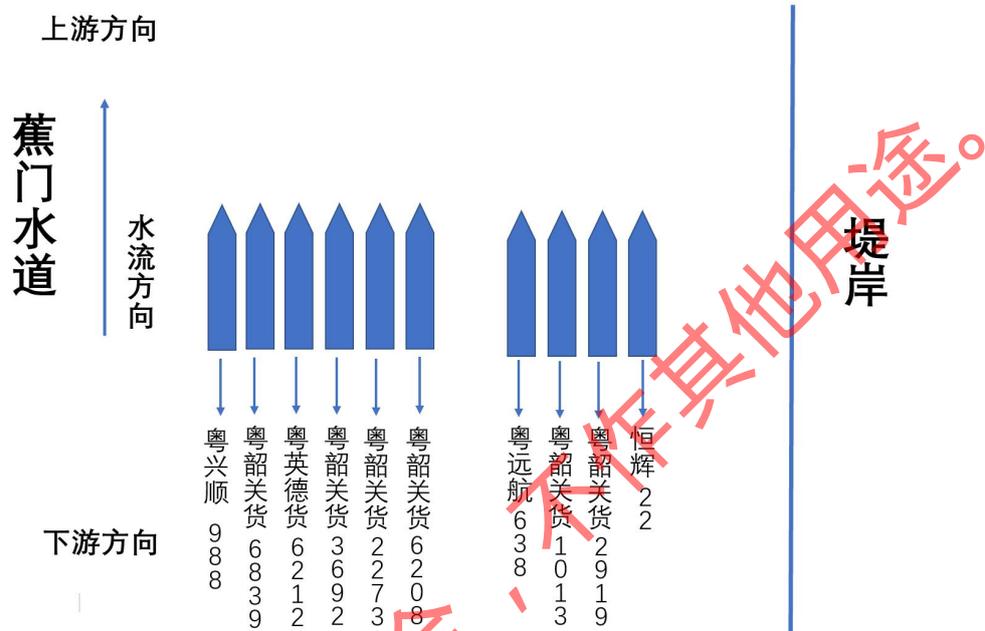
事发水域位于广州南沙蕉门水道大涌对开临时停泊区内，当时该水域内约有 150 艘船舶停泊。事发时，“粤韶关货 3692”船与“粤英德货 6212”船、“粤韶关货 6208”船、“粤韶关货

“6839”船等6艘船舶并排停泊，停泊区内的船舶对船长吴某某的视线有一定的遮挡，但对附属艇航行未造成直接影响。

图4：事发当晚“粤韶关货 3692”船附近通航环境

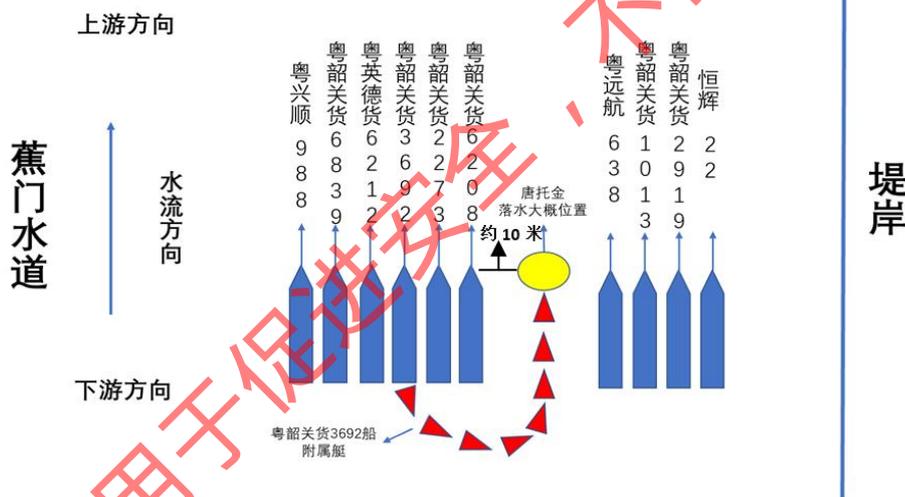
据吴某某称，当他驾驶附属艇到达“粤韶关货 6208”船船首附近水域时，突遇涌浪，唐某某不慎落水，此时附属艇位于“粤韶关货 6208”船右舷船首约 10 米处。

综上，唐某某在距离“粤韶关货 6208”船右舷船首大约 10 米附近水域落水。经现场勘验，概位为：22°45.1'N/113°33.5'E。

图 3：事发当晚“粤韶关货 3692”船附属艇航行轨迹

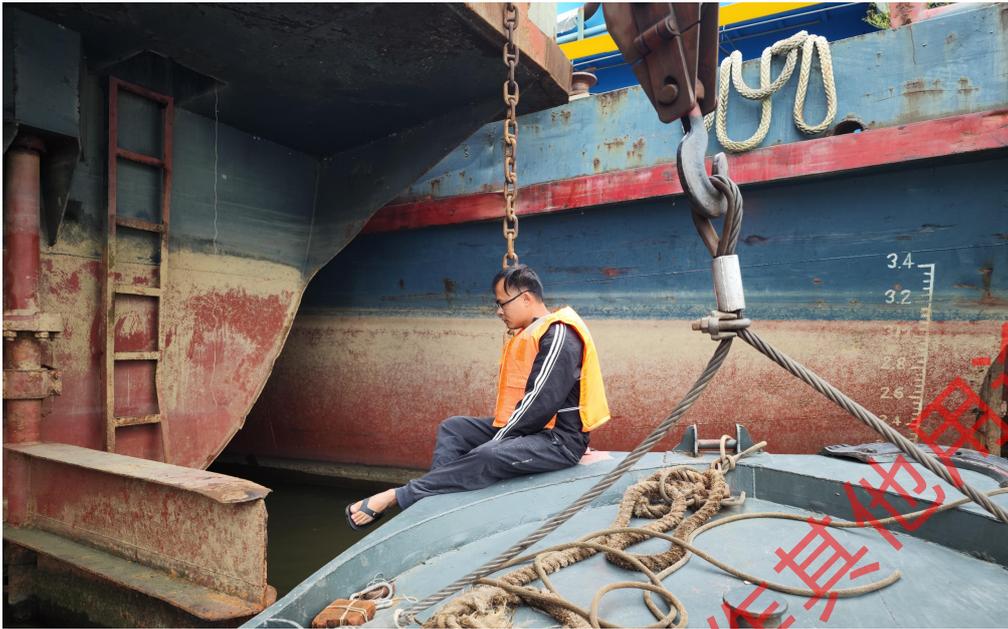
约 0010 时，吴某某驾驶附属艇从该船船尾出发，据吴某某陈述，附属艇航行过程中唐某某坐在左舷艇首，弯着腰双脚悬空伸出艇外，且未穿上衣和救生衣，吴某某提醒唐某某穿上救生衣，但唐某某未穿上救生衣。

图 5：船长吴某某模仿事发时唐某某乘船位置及坐姿

2.唐某某乘艇期间，可能未坐在安全位置，未坐稳扶好

据吴某某陈述，唐某某乘艇时坐在附属艇左舷艇首，且双脚搭出舷外。因无现场监控录像，无其他目击者，该情节仅由附属艇驾驶员吴某某陈述，故推断唐某某乘艇期间可能未坐在安全位置，未坐好扶稳，致使其在附属艇颠簸时不慎落水，其行为违反了船公司《船舶附属艇管理制度》附件1《附属工作艇及降落与
